# Klinker und WDVS vertragen sich doch

**WDVS** Wenn im Bestand modernisiert wird, steht heute eine verbesserte Energiebilanz ganz oben auf der Wunschliste von Planern und Bauherren. Doch was tun bei Backsteinbauten? Gegen das zähe Vorurteil, dass eine außenseitige Thermohaut die Klinkeroptik zerstört, spricht die Praxis schon längst. Wir stellen gelungene Beispiele aus Hamburg vor.

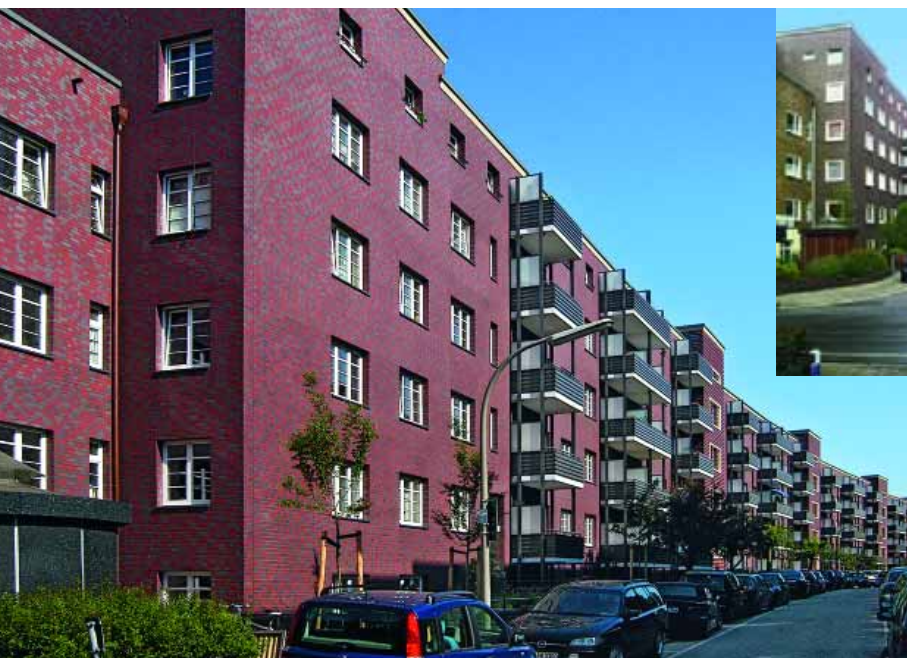
Bestand 2005 (kleines Bild) und nach der energetischen Modernisierung

Flankenabrisse, beschädigte Steine, Feuchtigkeitsschäden und eine unbefriedigende Energiebilanz: Die milieugeschützten Häuser dieses Backsteinquartiers aus den 1920er-Jahren verlangten ein umfassendes Sanierungskonzept. Die Kombination alter und neuer Baustoffe sowie das Erhalten der Fassadenstruktur machen den besonderen Reiz dieses Objektes aus.

Auf der Wunschliste der Bauherrin, der Wohnungsgenossenschaft von 1904 e. G., standen außerdem der Ausbau von mehreren Wohnungen im Dachgeschoss und der Erhalt des unverwechselbaren Fassadencharakters. Das WDVS (Brillux System I und III) war Grundlage für die anschließende Rekonstruktion der ursprünglichen typischen Klinkeroptik. Mit einigen Besonderheiten: Für die verspringenden Backsteinlagen wurden so

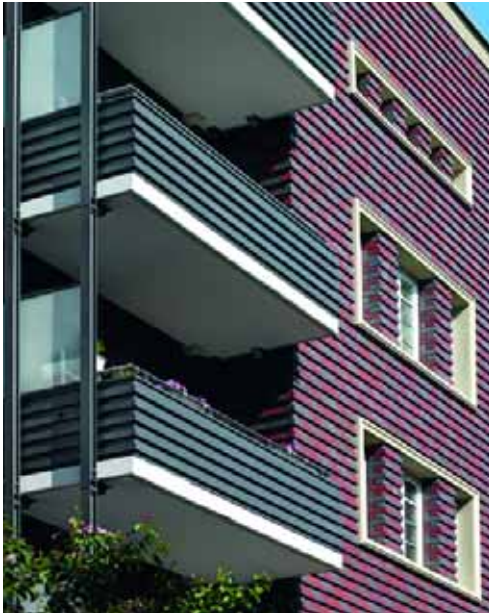
Fassade im Detail:  
Das WDVS wurde  
mit speziell angefer-  
tigten ZP-Steinen  
verblendet

genannte ZP-Steine entwickelt und zusammen mit den Brillux Fassadenprofilen montiert und aufgebracht. Verfugt wurden die keramischen Beläge im Schlämmverfahren mit WDVS-Fugenmörtel KB 3715. Die grundsätzlich bei der Verfugung keramischer Beläge anzuwendende Schlämmfuge hat deutliche Vorteile gegenüber der Fugeisenfuge: Wegen des dichteren Gefüges nehmen die Fugen weniger Wasser auf. Durch kreuzweises Ein-

schlänmen wird eine bessere Flankenhaftung am Stein erreicht. Beides trägt wesentlich zu einer dauerhaften Haltbarkeit der Oberfläche bei.

Die keramische Sonderanfertigung selbst erfüllte auch einen Gestaltungswunsch: Das Farbenspiel der neuen Fassade sollte lebendiger ausfallen als im Urzustand. Die neuen keramischen Beläge in abgestimmtem Dunkelgrau und Rot zeigen dieses angestrebte kraftvolle und doch geschlossene Bild.

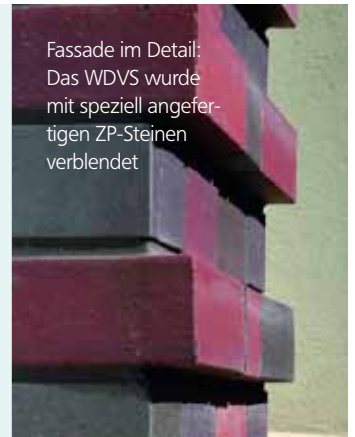
Die neuen, größeren Vorstellbalkone nehmen die prägende horizontale Gliederung der Backsteinreliefs der Eingangserker auf

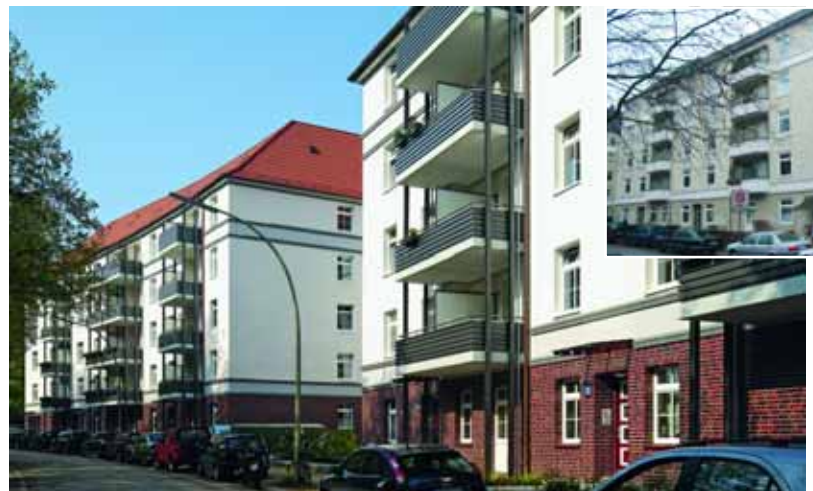
Bestand 2006 (kleines Bild) und nach der energetischen Modernisierung. Die ursprüngliche Fassade war komplett verputzt, um sich von der Klinkeroptik der Nachbarquartiere abzugrenzen

Mit der Modernisierung in Wirtschaftlichkeit, Gestaltung und Nachhaltigkeit dieses von 1920 bis 1925 erbauten Objektes, das sich mit insgesamt 210 Wohnungen entlang dreier Straßenzüge erstreckt, wollte die Wohnungsgenossenschaft von 1904 e. G. Maßstäbe setzen. Zu den Baumaßnahmen zählte ein hochwertiges Brillux Wärmedämm-Verbandssystem I mit 10 cm Polystyrol-Dämmplatten, das sich besonders gut mit den beiden Sichtoberflächen – Klinkerriemchen aus der Produktion der Crinitzer Baukeramikwerke im Erdgeschossbereich und Rausan Putz für die Stockwerke – kombinieren ließ.

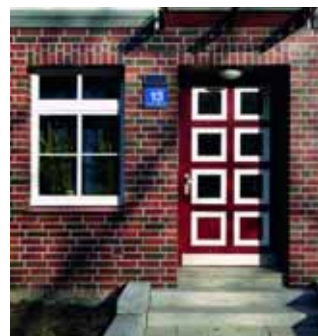
Die neue Klinkerverblendung im Parterre ist doppelt wirksam – als Vandalismusschutz und optisches Bindeglied zur Umgebungsbebauung

Die Klinkerverblendung im Parterre übernimmt eine zweifache Funktion: als optisches Bindeglied zu den Fassaden der Umgebungsbebauung und als Vandalismusschutz inklusive Anti-Graffiti-Ausrüstung.

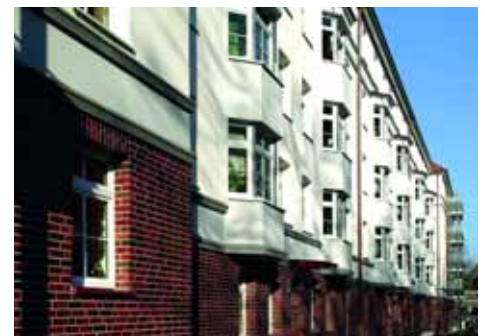
Funktionale und ästhetische Details: Die Klinkerverblendung mit Anti-Graffiti-Schutzbeschichtung und die umlaufenden Gesimsbänder aus Fassadenprofilen mit um 45° abgeschrägter Kante als baulicher Taubenschutz

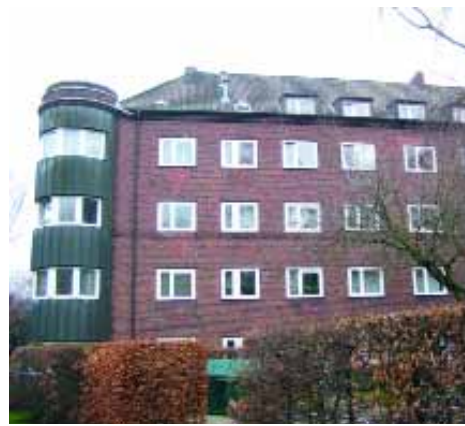
Bestand 2006 (oben) und nach der Modernisierung

Zeitgemäßen Standard zu günstigen Mietpreisen wollte die Baugenossenschaft der Buchdrucker eG, ihren Mietern durch eine Modernisierung bieten – und dabei die spezielle Ausstrahlung der Rotklinkerbauten und ihren Bezug zum backsteinernen Umfeld bewahren. Das aus den 20er Jahren stammende Gebäude zeigte mit zwei runden Ecktürmen eine außergewöhnliche Eigenheit. Sie waren bei einer früheren Sanierung mit Kupferblech verkleidet worden – eine Stilwidrigkeit, die bei der aktuellen Rekonstruktion der nunmehr wärmegeämmten Fassade mit keramischen Belägen berichtigt werden konnte.

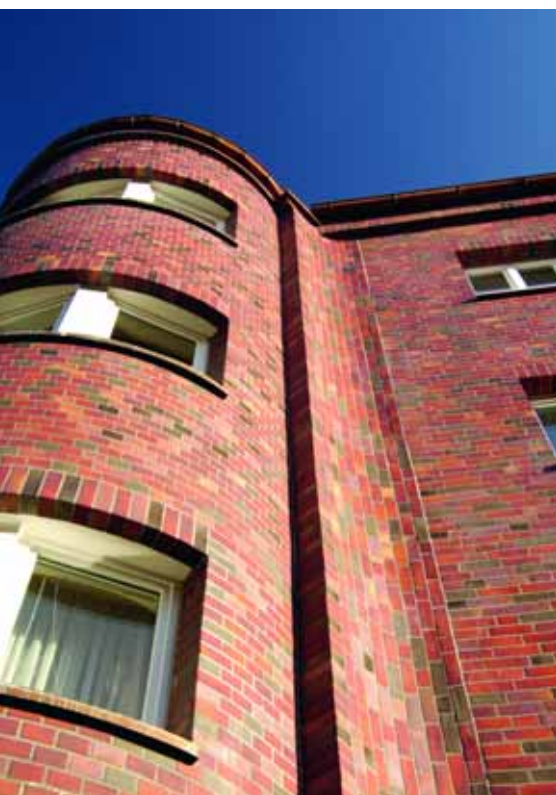
Keramische Beläge können auch rund: Die außergewöhnlichen Ecktürme dieses Baus erhielten durch kluge Steinsetzung ihre saubere radiale Form wieder. Bemerkenswert auch: das lebendige Farbspiel der Klinkerriemchen

Die gesamte Fassade mit den neuen Vorstellbalkonen erhielt eine Klinkeroptik, deren Farbenreichtum von Gelb- und Terracottatönen über grüne Nuancen bis zu rostroten Farbtönen reicht. Wie flexibel diese keramischen Beläge auch über plane Flächen hinaus eingesetzt werden können, zeigt ein genauer Blick auf die Ausbildung bei den Rundungen der Ecktürme und ihrer Anschlüsse: Der Kreislinie der Türme folgt perfekt eine Klinkeranordnung, bei der die Schmalseite der Steine, die so genannten Köpfe, zum Betrachter zeigen. Noch engere Radien waren im konkaven Anschluss gefordert. Hier wurden die Steine senkrecht gestellt. Diese Variation in der Steinsetzung sorgt zusätzlich für Abwechslung im geometrischen Gesamtbild der Steine und Fugen.
