Barockanlage aufwendig saniert: Kloster Waldsassen an der bayerisch-tschechischen Grenze.

Ein Kloster im Aufbruch

15 Jahre dauerte die Generalsanierung im oberpfälzischen Kloster Waldsassen und kostete rund 35 Millionen Euro. Doch der Aufwand hat sich gelohnt: heute ist das Kloster in jeder Hinsicht gut für die Zukunft gerüstet.

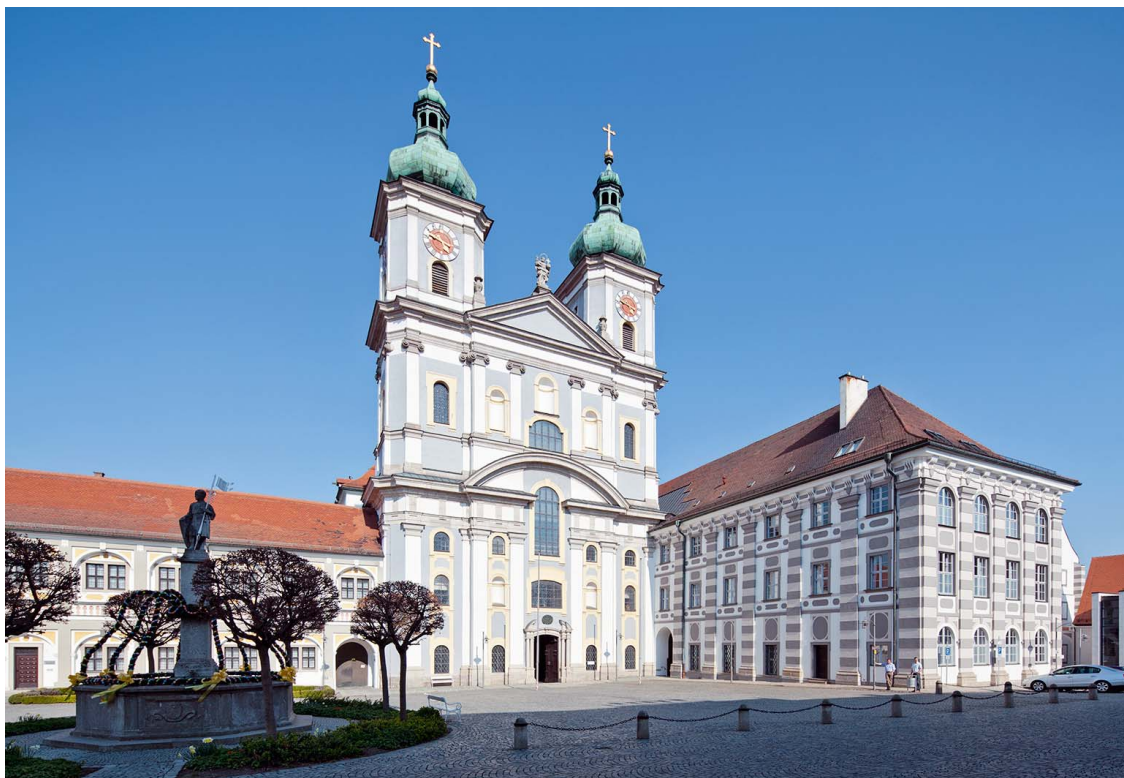
Das beeindruckende Volumen der Klosteranlage mit seinen 9.000 Quadratmetern Fassade erschließt sich dem Besucher erst nach und nach.

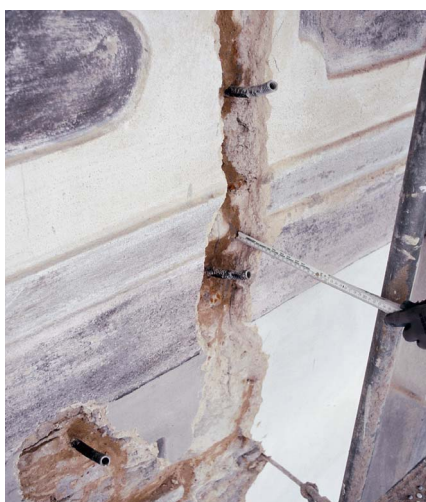
Die Bausubstanz wies schwerwiegende Schäden auf. Tiefe Mauerwerksrisse (wie hier am Apotheckerflügel) mussten verpresst werden.

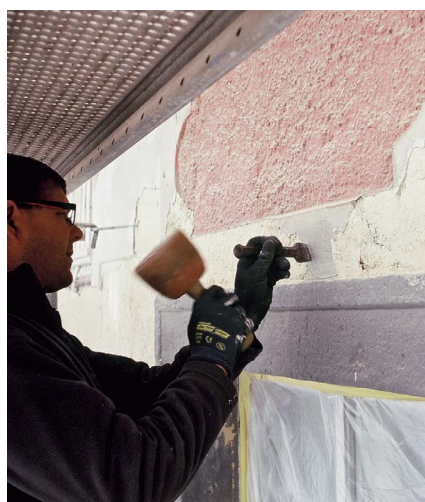
In akribischer Kleinstarbeit wurden Putz und Farben abgenommen, bevor die Beschichtung neu aufgebaut wurde.

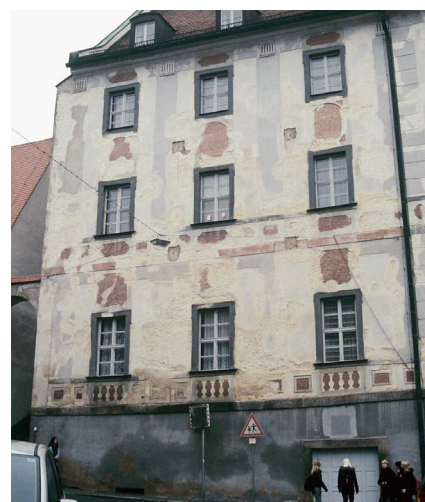
Am Südflügel sprang vor allem der Verlust der Brüstungs- und Füllungsfelder sowie der Gesimsbänder ins Auge.

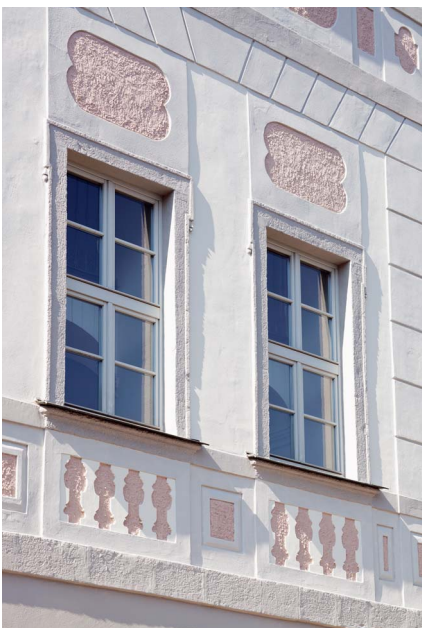
Seit Herbst 2010 zeigt sich der Südflügel wieder in seinem barocken Erscheinungsbild. Pilaster und Gesimse erhielten eine Betonung in Hellgrau, die zurücktretenden Brüstungsspiegel und Ornamente wurden in Altrosa gefasst.

Bei der abschließenden Farbfassung von rund 6.000 Quadratmetern der Klosterfassaden erwies sich ein Silicon-System als besonders geeignet, den gewünschten Brückenschlag zwischen historischer Verpflichtung und nachhaltiger Zukunftsorientierung zu schaffen. Das moderne Fassadensystem ist optimal eingestellt auf organische und auch mineralische Bestandsuntergründe, wie sie im Kloster Waldsassen vorzufinden waren. Gegen die Feuchteproblematik, die die Gebäude fast ihre Substanz gekostet hätte, bietet das Silicon-System Schutz. Nach außen ist es hoch wasserabweisend. Gleichzeitig gewährleistet die sehr gute Diffusi-

onsfähigkeit des Beschichtungsaufbaus, dass Mauerwerksfeuchtigkeit von innen nach außen „abatmen“ kann. Eine weitere gute Eigenschaft sorgt dafür, dass sich die Konventualinnen und ihre Besucher sehr lange an strahlenden Fassaden erfreuen werden können: Staub- und Schmutzpartikel haften nur leicht an der Silicon-Beschichtung und werden vom nächsten Regen einfach abgespült.
