# Fix the MVP Rev 1.1

Da das Board zwei kleine Fehler hat hier die Lösung

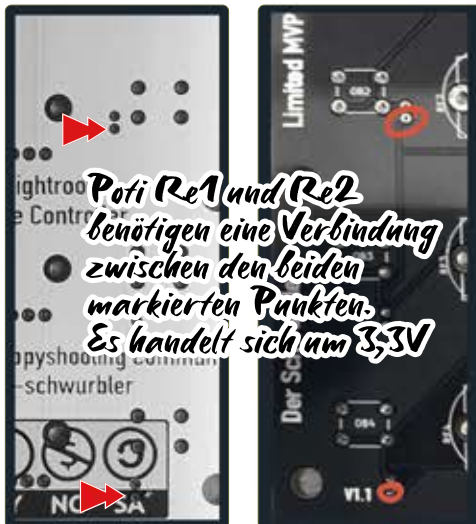
Rückseite

Poti Re1 und Re2 benötigen eine Verbindung zwischen den beiden markierten Punkten. Es handelt sich um 3,3V

benötigt: 65mm Kupferdraht beide Enden um 5mm abisolieren. Den abisolierten Teil des Drahtes um 90° biegen, durch die Löcher stecken und verlöten.

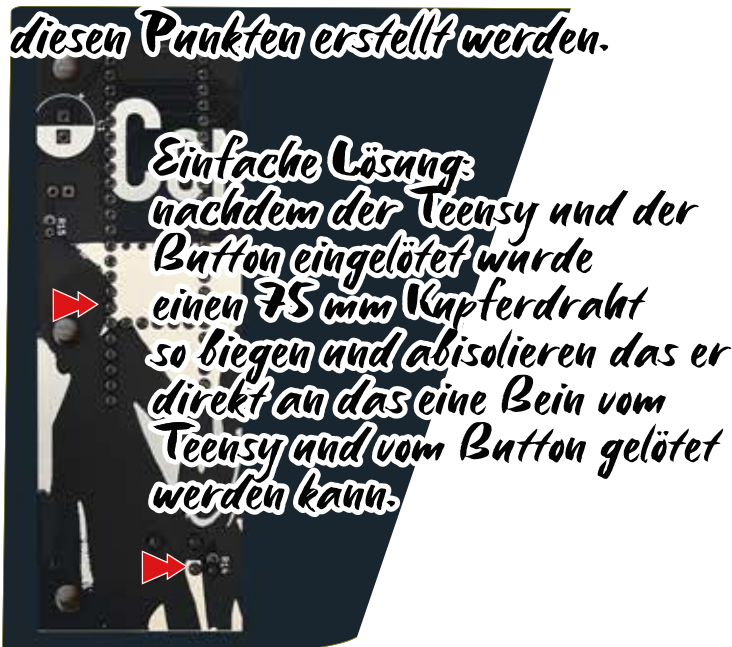
Rückseite

Damit Button 10 richtig funktioniert, muss eine Brücke zwischen diesen Punkten erstellt werden.

Einfache Lösung: nachdem der Teensy und der Button eingelötet wurde einen 75mm Kupferdraht so biegen und abisolieren das er direkt an das eine Bein vom Teensy und vom Button gelötet werden kann.
