INFORME DE REVISIÓN TÉCNICA VEHICULAR

FECHA RTV	27/09/2022	NÚMERO DE INFORME	005984/2022	RESULTADO	
TIPO DE PROCESO	GADMATREN - Renovación de Permiso de Circulación y Matrícula	HORA	10:54:03	CONDICIONAL	
CENTRO DE RTV	02001 - REVIPUS IBARRA	Nº REVISIÓN	0000035984

FECHA RTV	27/09/2022	NÚMERO DE INFORME	036980/2022	RESULTADO	
TIPO DE PROCESO	GADOMATREN - Renovación De Permiso De Circulación Y Matricula	HORA	10:50:23	CONDICIONAL	
CENTRO DE RTV	02001 - REVIPUS IBAÑA	Nº REVISIÓN	0000036980

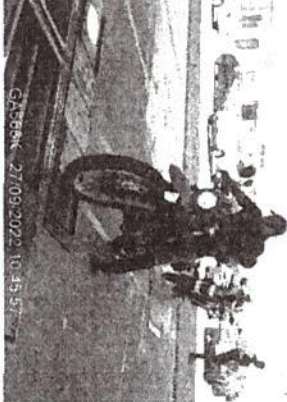
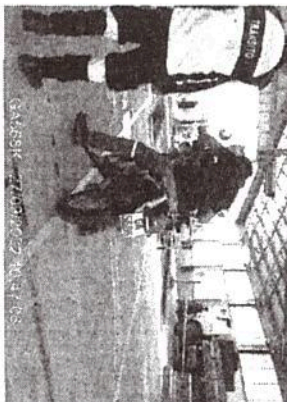
REGISTRO FOTOGRAFICO

CODIGO	DESCRIPCIÓN DEL DEFECTO	TIPO DEFECT
4.7.1.1	SISTEMA DE FRENO: Freno de servicio. Verificar la eficacia del freno de servicio. Inconcreta eficacia del freno de servicio. (1)	1
8.2.1.2	LLANTAS (Neumáticos): - Profundidad de labrado. Verificar la profundidad de labrado visual en las llantas (Neumáticos). Inconcreta labrado de neumático. (1)	3
10.2.1.1	CONTAMINACIÓN AMBIENTAL: - Gases de escape. Verificar las emisiones de gases, ciclo Ono en bajas RPM. Inconcreta emisión de CO corregido en ralentí. (1)	1

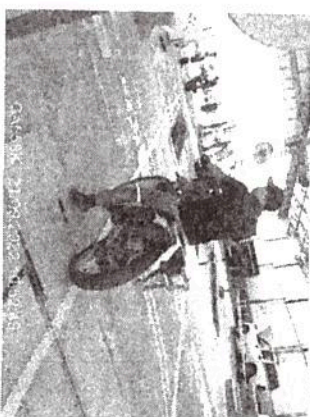
III.	OBSERVACIONES DETECTADAS	
CÓDIGO	DESCRIPCIÓN DEL DEFECTO	TIPO DEFECTO
2.4.1.3	SISTEMA DE ILUMINACIÓN DEL VEHÍCULO. Luces direccionales. Aeroluzes de luces direccionales delanteras. Luces direccionales delanteras no funcionan. (Anterior izquierdo)	2
4.7.1.1	SISTEMA DE FRENSOS. - Freno de servicio. Verificar la eficacia del freno de servicio. ()	1
6.2.1.2	LLANTAS Neumáticas. - Profundidad de labrado. Verificar la profundidad de labrado trasversal en las llantas (Neumático). Insuficiente labrado de neumático ()	3
IV.	REGISTRO FOTOGRÁFICO
