**ОСЛОЖНЕНИЯ В ДОБЫЧИ НЕФТИ.**

**ОСЛОЖНЕНИЯ ПРИ ЭКСПЛУАТАЦИИ  
НЕФТЕГАЗОСБОРНЫХ СИСТЕМ И БОРЬБА С НИМИ**

## 2. Осложнения при эксплуатации нефтегазосборных систем

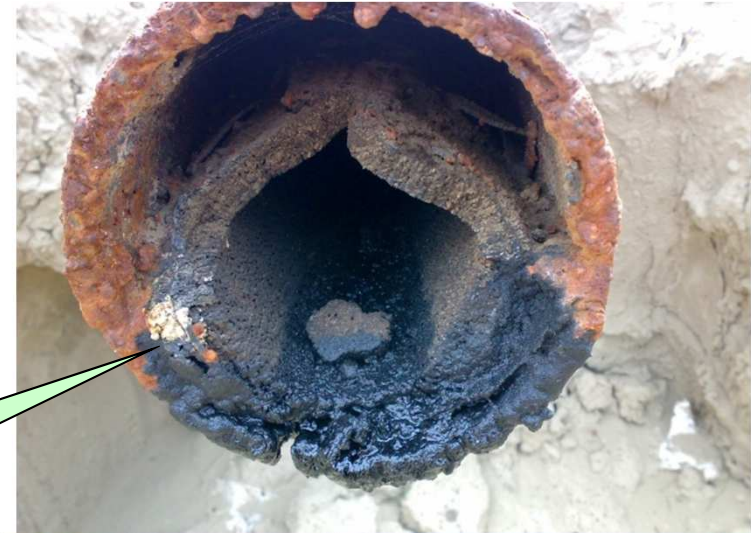
Отложение барита в  
трубопроводах

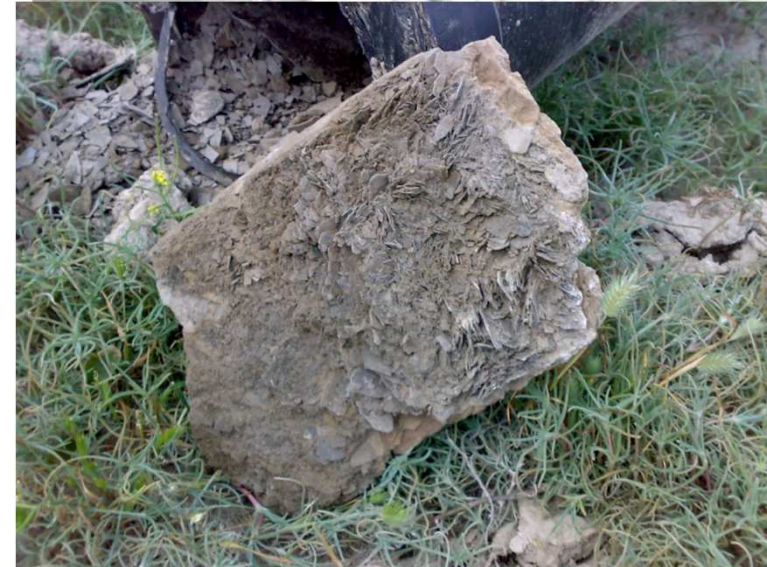
Солевой налет  
на приемном  
Фильтре насоса  
ЦНС240x1900

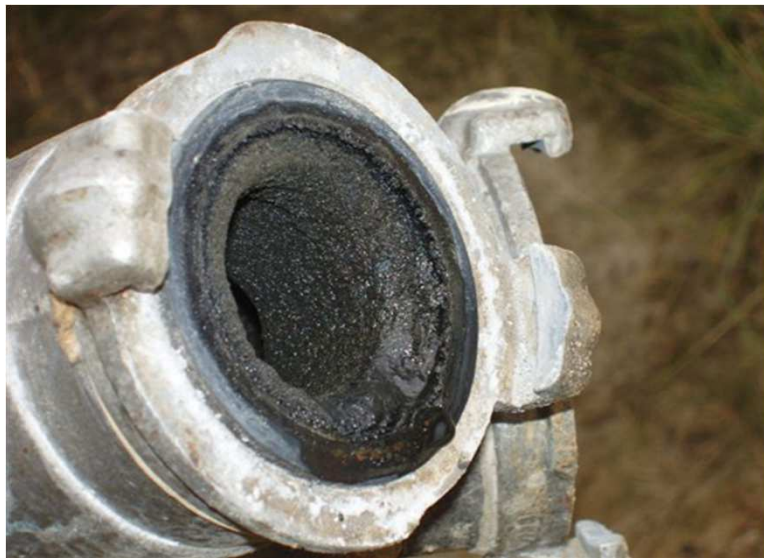
Трубопровод слива  
подтоварной воды  
ЦППН-7

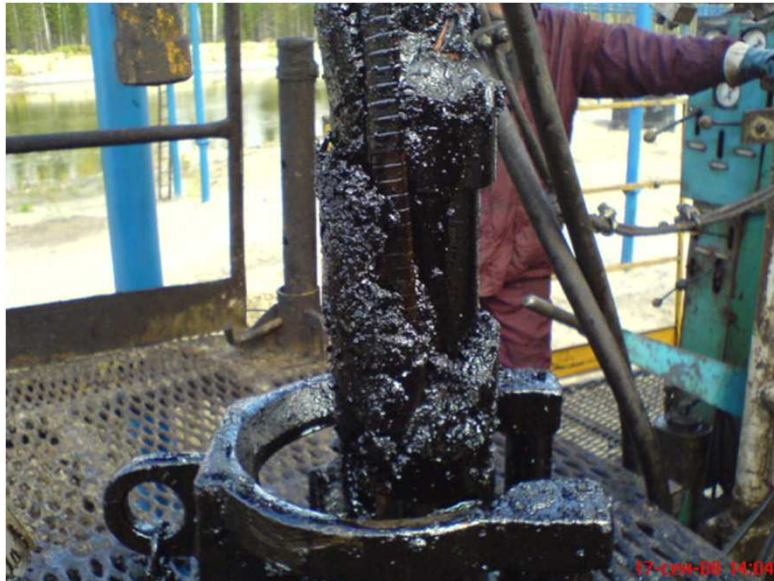
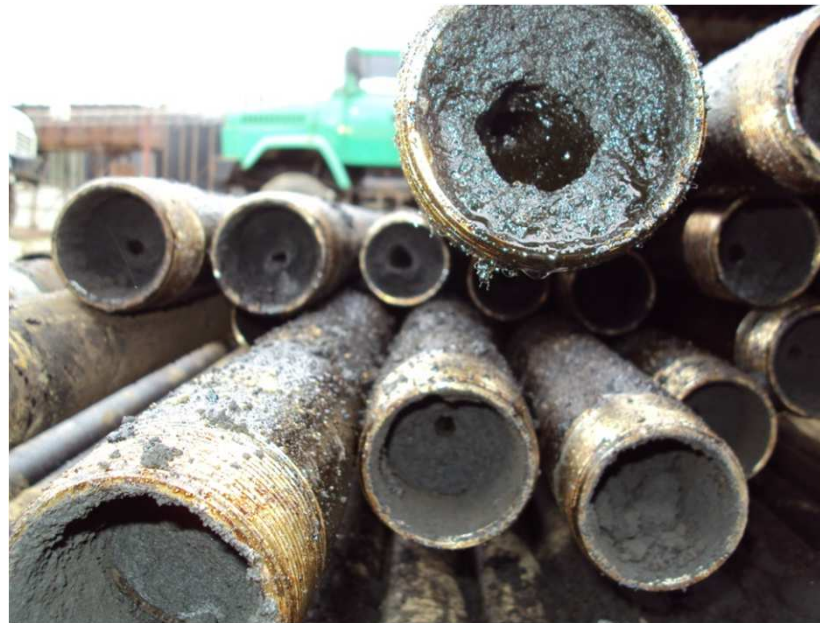
**Верхние 2 НКТ 09.10.09 клин – 6 сут**

**Верхние 35 НКТ 09.10.09 клин - 30сут**

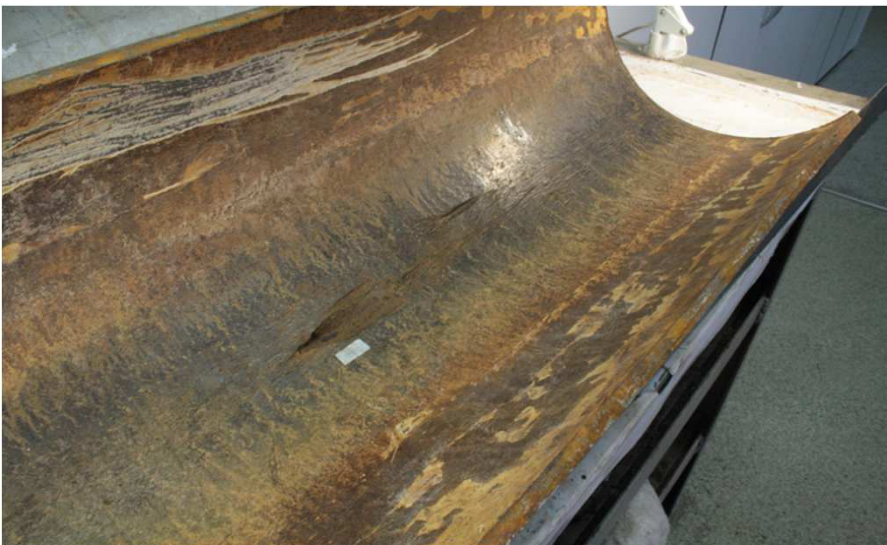
Технологический трубопровод 250-PW-401023-25A01-T

- За 2018 – 2019 гг. на трубопроводах одного из ОГ произошло 249 отказов, из них:
- - 24 на внутрикустовых трубопроводах;
- - 225 на технологических трубопроводах.
- С целью определения причин разгерметизации был проведен комплекс исследований, включающий:
- -металлографические исследования и механические испытания металла трубопроводов с отказами;
- -лабораторные исследования состава коррозионных отложений,
- -определение коррозионно-агрессивных компонентов в составе транспортируемой среды;
- -анализ режима эксплуатации трубопроводов,
- -гидравлическое моделирование для определения мест застойных скопления и скорости течения жидкости

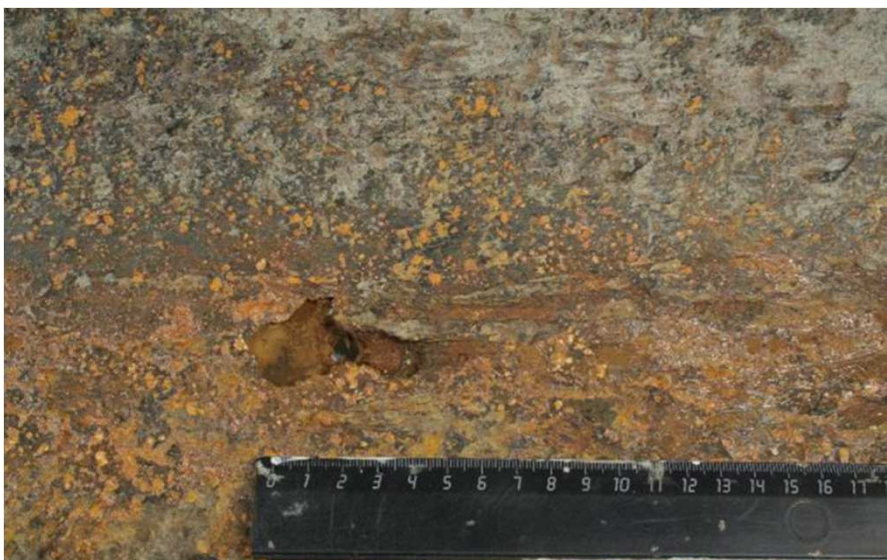
Технологический трубопровод 300-PW-203022-25A01-T

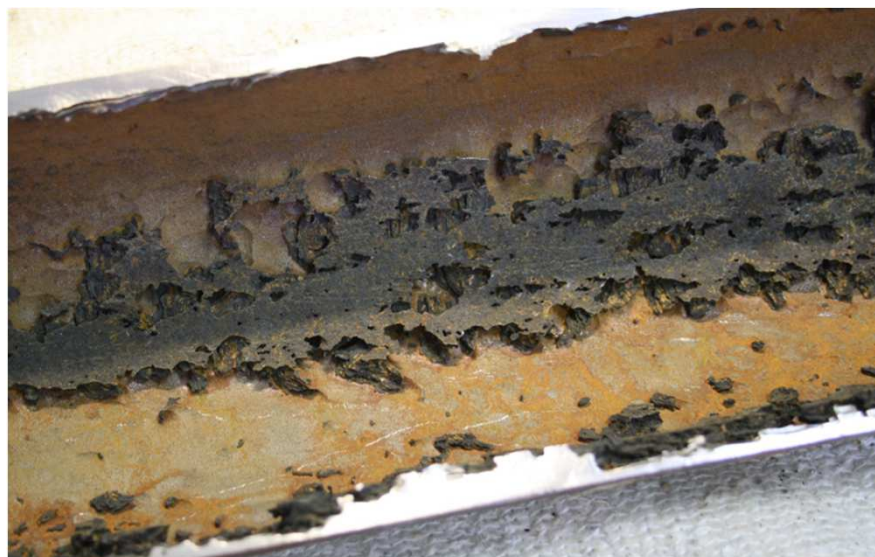
Внутрикустовой трубопровод КП №105

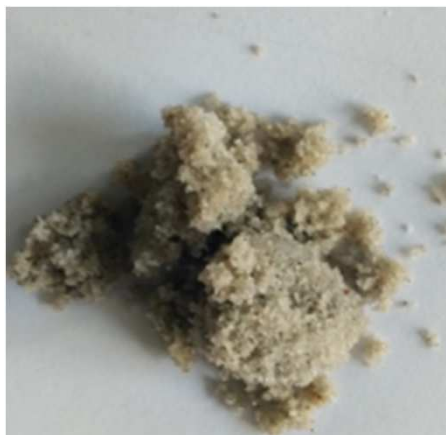
Внешний отложений с РВС

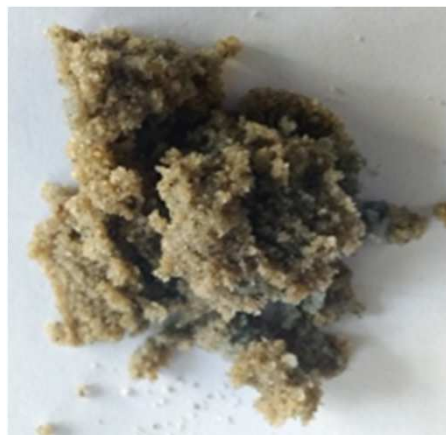
Внешний отложений с водозаборных скважин

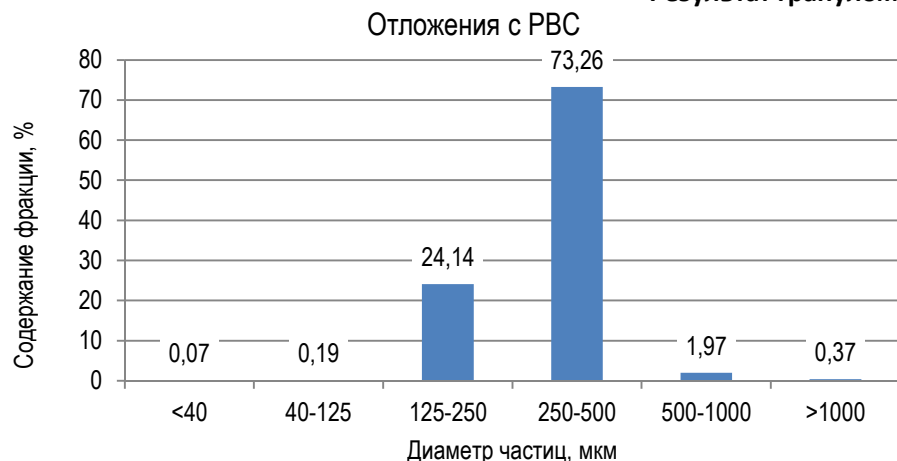
Результат гранулометрического состава осадков отложений

- отложения представляют собой смесь органической (6,1 - 8,8%) и неорганической частей (81,7 - 86,9%);
- неорганическая часть осадка представлена в основном оксидом кремния (59,6 – 91,4%) и алюмосиликаты натрия и калия (8,0 – 40,4%);
- по гранулометрическому составу преобладают частицы диаметром от 125-500 мкм

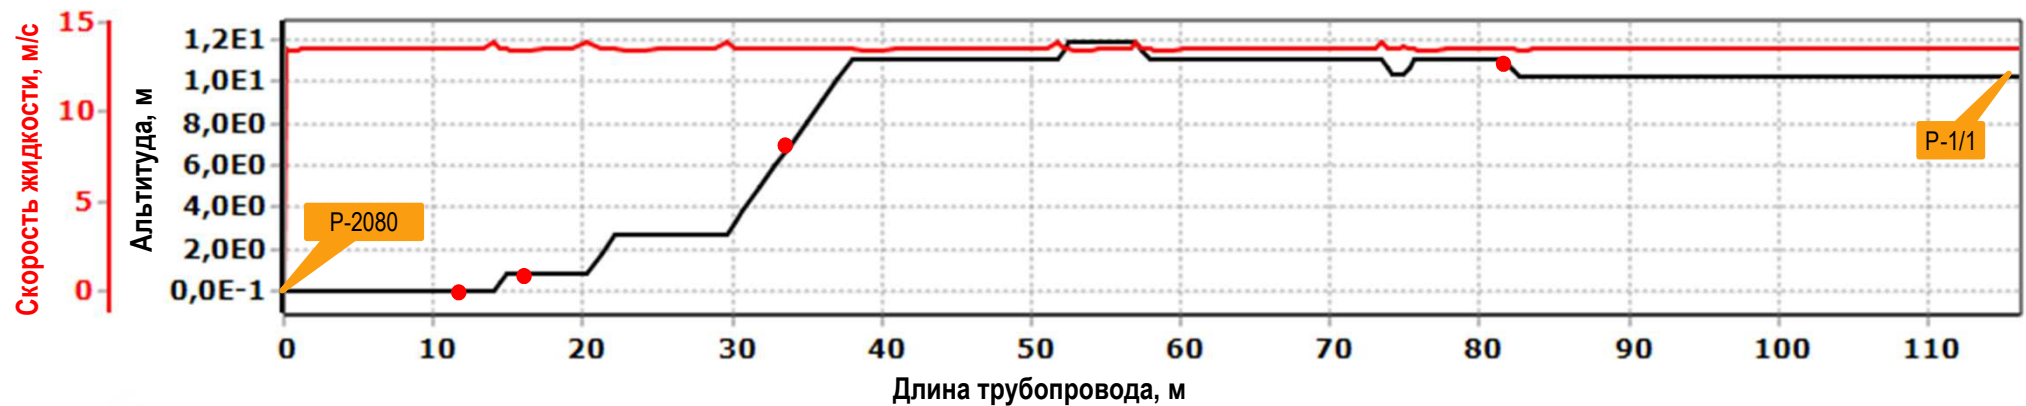
Гидравлическое моделирование 3 технологических линии трубопровода от насосов P-2080 до трубопровода от сепаратора первой ступени

- В результате моделирования 3х технологических линии трубопроводов от насосов P-2080 зон скопления осадка не выявлено. Скорость жидкости в трубопроводе равна 13 м/с, что способствует вымыванию осадка из трубопровода.

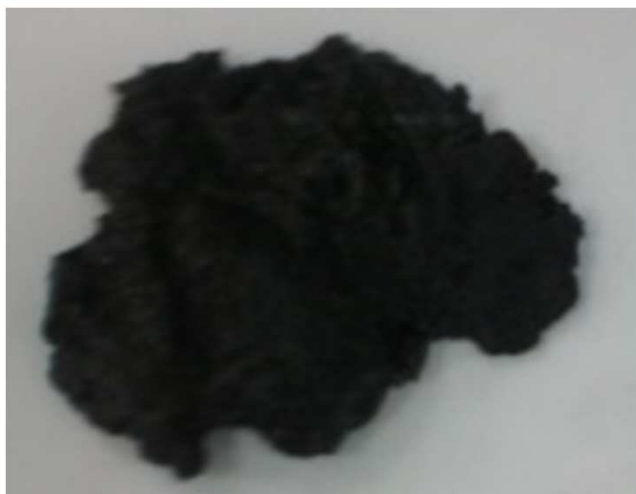
Отложения, отобранные с трубопровода УПС состоят из:

- а) неорганическая часть – 69,2 %;
- б) органическая часть (углеводороды) – 30,8 %

Отложения, отобранные с трубопровода

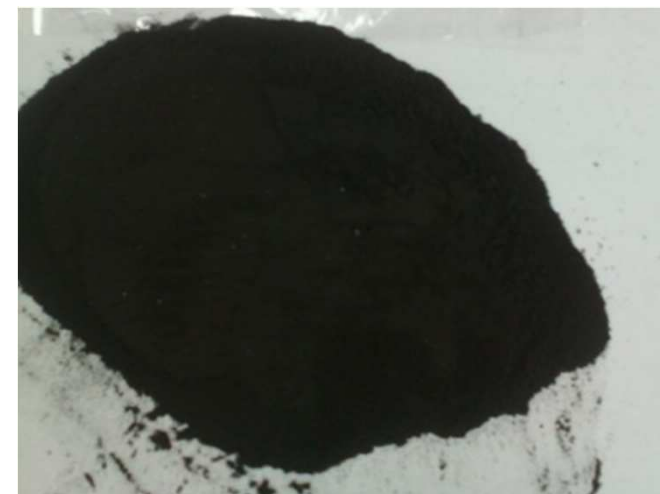
Неорганическая часть отложений, отобранных с трубопровода

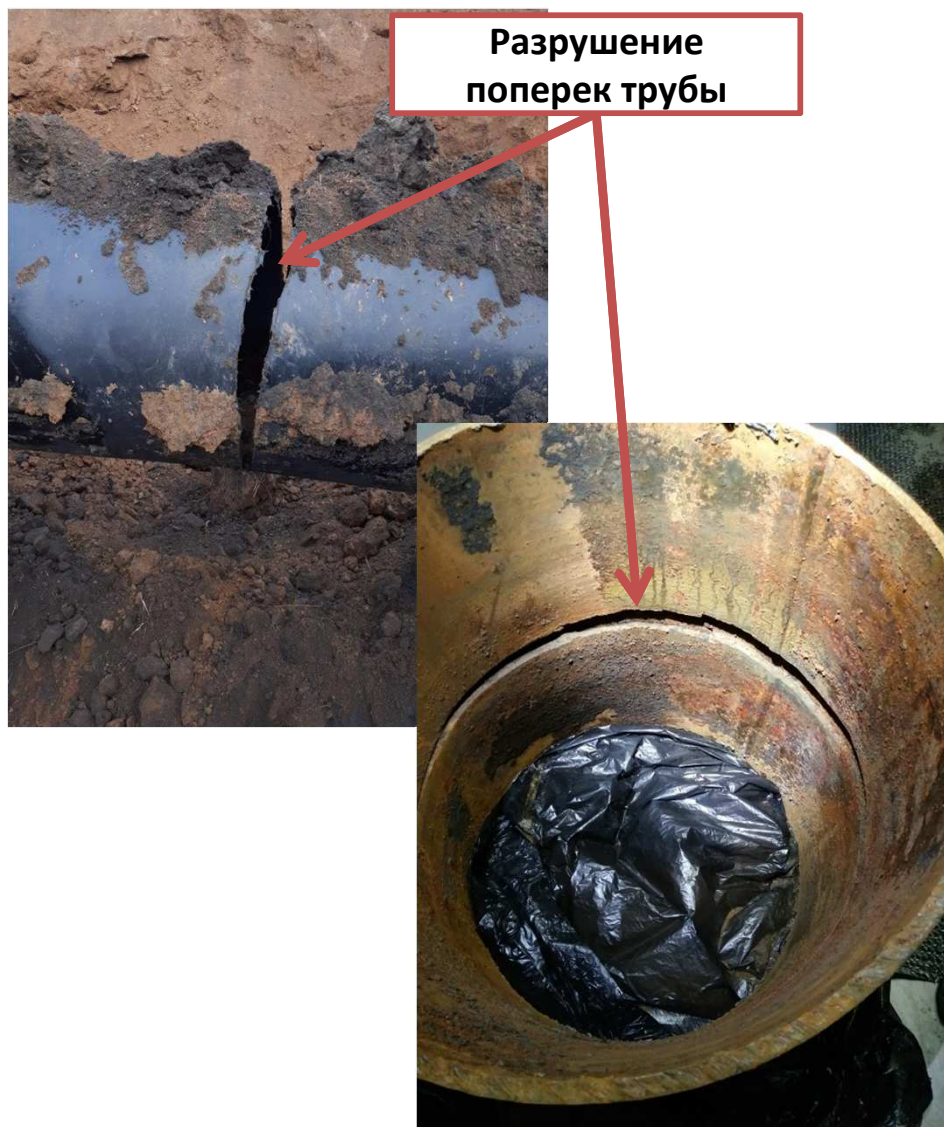
- Разрушение трубы произошло поперек трубы (кольцевое разрушение);
- Такое разрушение говорит о том, что продольные напряжения превышают кольцевые напряжения;
- Продольные напряжения в трубопроводе могут превышать напряжения только в случае предварительного напряжения трубопровода;
- **Предварительное напряжение трубопровода могло возникнуть только в процессе строительно-монтажных работ.**

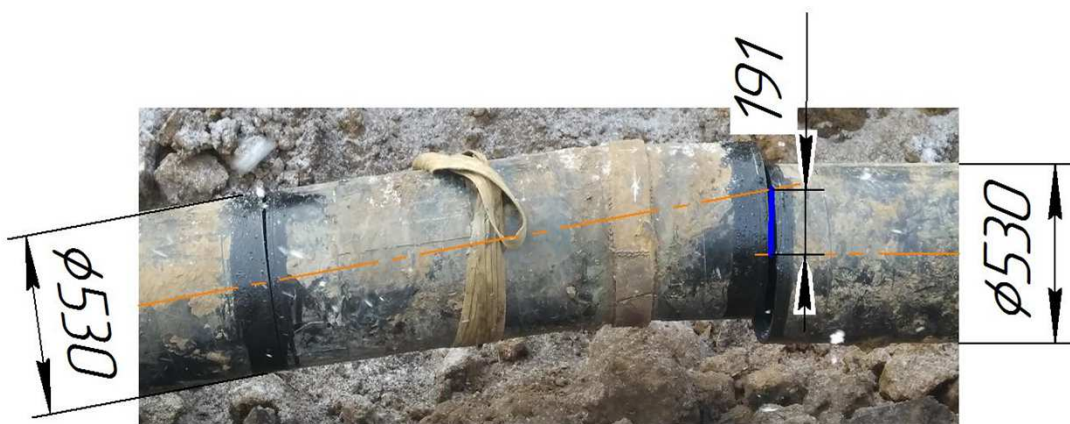
- При разгерметизации трубопровода, в следствии стремления системы к стабильному состоянию, произошел перелом осей трубопровода;
- Произошла частичная релаксация напряжений;
- При вырезки дефектного участка произошла дальнейшая релаксация напряжений участка трубопровода;
- В следствии релаксации напряжений произошло смещение осей трубопровода в месте реза;
- Смещение осей составило 191 мм;
- По полученным перемещениям трубопровода возможно рассчитать напряженно-деформированное состояние трубопровода, реализованное в процессе строительно-монтажных работ

- В соответствии с требованиями ГОСТ 55990 для трубопроводов транспортирующих среды с содержанием  $H_2S$   $\sigma_t/\sigma_y \leq 0,45$ .
- Радиус упругого изгиба трубопровода в месте отказа составляет **30-50 м**.

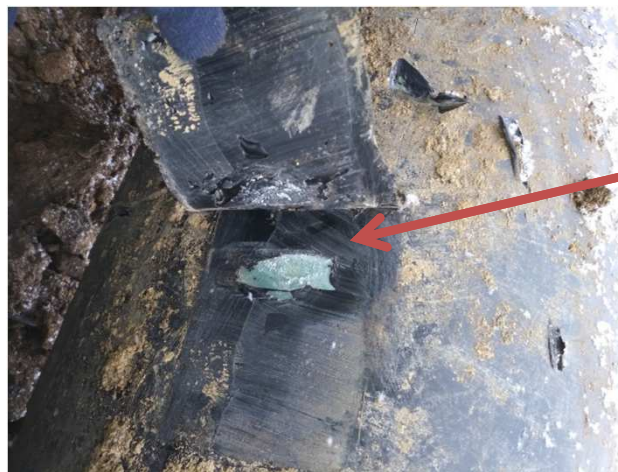
Механические повреждения заводского наружного покрытия

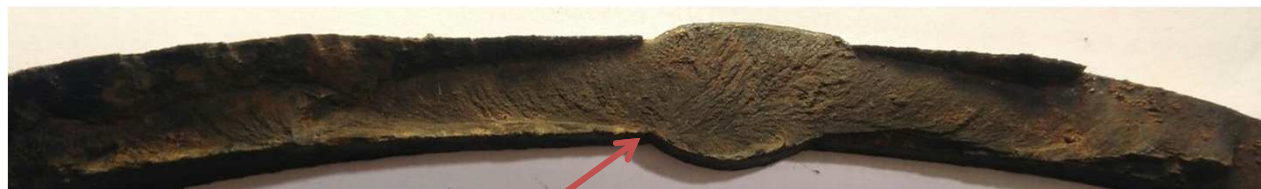
Инициация разрушения
