RAPPORT

Utvärdering av händelsen på E22

Snöovädret den första veckan i januari 2024

Trafikverket

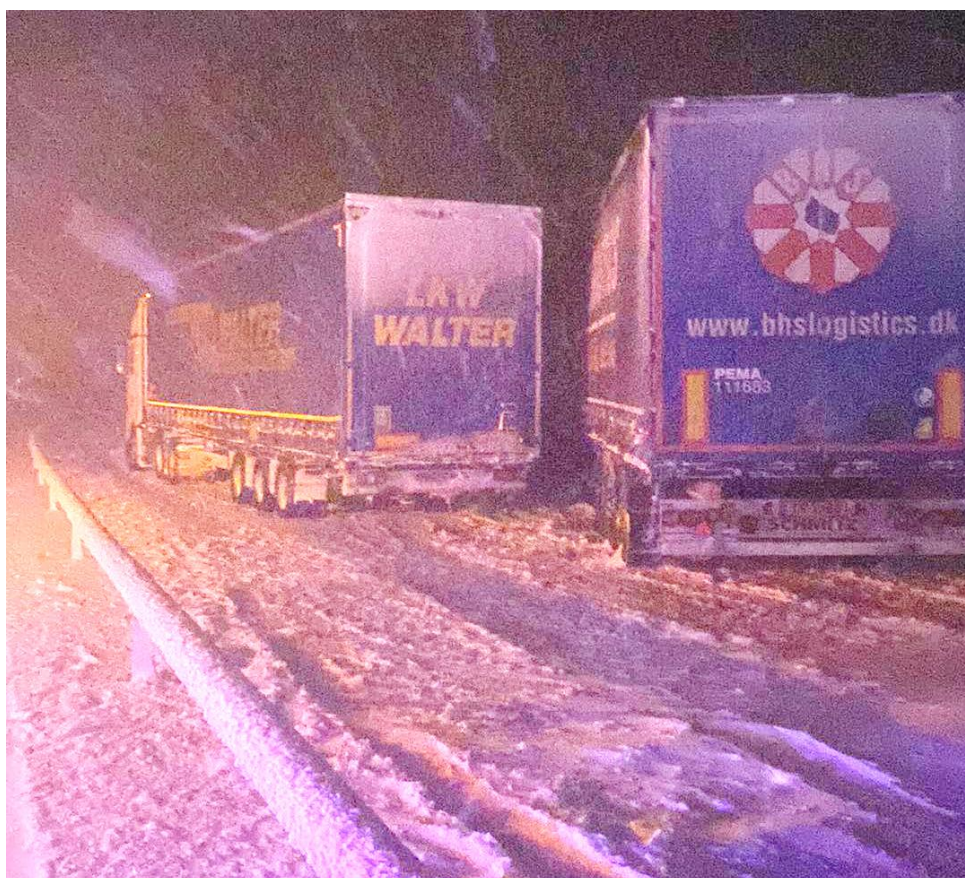
Bild från händelsen. Källa: Trafikverkets driftsentreprenör.

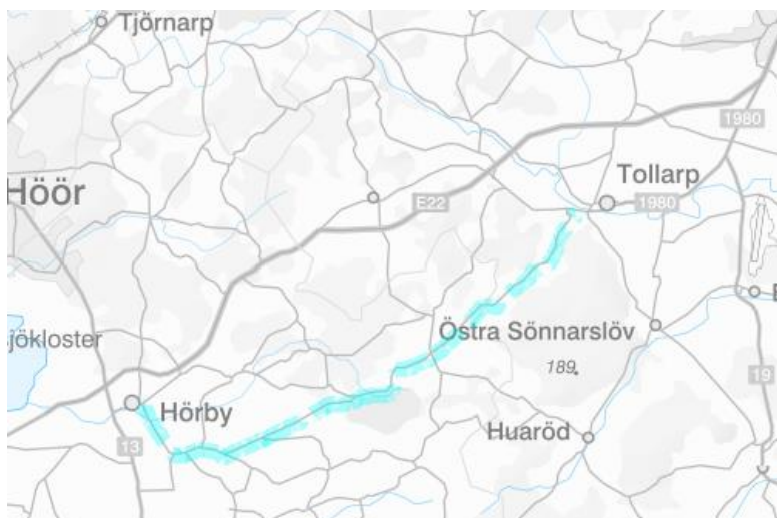
Polisen informerade även om E22 och att trafiken stod stilla efter Hörby och att de försökte stoppa lastbilar norrut. Polisen informerade även om att de lett om trafiken tidigare på dagen. Denna omledning av trafiken från E22 hade resulterat i att flera fordon nu satt fast på väg 1082.

Karta över omledningsväg. Källa: NVDB.

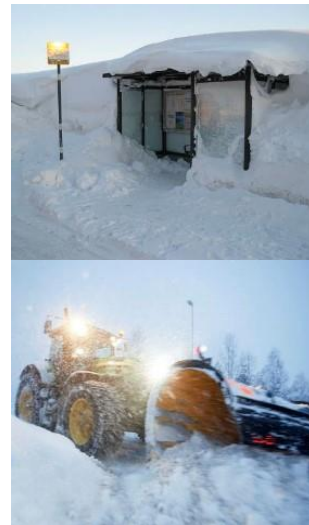
- Vid särskilt svåra väderförhållanden kan funktionskraven inte uppfyllas fullt ut.
 - fokus läggs på att hålla vägnätet öppet
- Extra resurser tillförs och ersätts per timme och ton
- I detta läge kan man inte hålla sig till ordinarie organisation och planering
- Det är en riskbalansering mellan beställare och utförare

Beskrivning av särskilt väder. Källa: Trafikverket

Vid händelsen för E22 var kriterierna för särskilt väder uppfyllda. Entreprenören anmälde och använde därför extra resurser under perioden.
