## **KDFS 2015 CHALLENGE**

**10. 25. 2015.**

**Name: Kyeongsik Lee**

본 보고서는 (사) 한국 디지털 포렌식 학회에서 주최한 포렌식 챌린지에 대한 분석 내용을 다룬다. 포렌식 챌린지는 대표적인 사물 인터넷 장비(IoT)인 유무선 공유기의 침해당한 펌웨어 이미지를 분석하여 침해 시나리오 구성 및 사고 대응 방안을 보고서 형태로 제출하는 것이 목적이다. 본 챌린지에서 제공된 이미지는 다음과 같다.

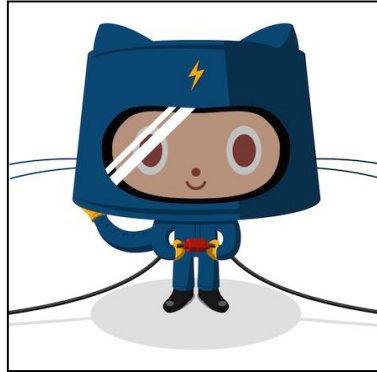
그림 2 다운로드 받은 이미지

A) PNG 이미지 파일이며 PNG 파일 끝에 112 바이트의 인코딩된 임무가 저장되어 있다. 악성코드는 PNG 파일의 `itxt` 필드를 통해 이미지 파일을 검증하고, 파일 끝 112 바이트를 디코딩하여 나온 문자열 셸 명령어로 실행한다. PNG 이미지 파일은 그림 2 와 같다.

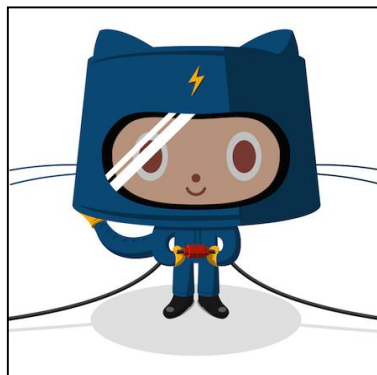
그림 7. 악성코드가 다운로드한 파일

'/sbin/pptpctrld' 프로그램은 펌웨어에 기본 설치된 'wget' 명령어로 위 URL의 파일을 다운로드한다. 그리고 파일을 다운로드할 때 '/etc/pptpd.cache' 라는 이름으로 바꿔서 저장한다. 다운로드 받은 파일의 실제 이름은 'electronicat.png'(MD5: df261ba8b446ee202c86c78cf032f536)이며 85424 bytes의 크기를 가진다. 다운로드 파일을 PNG 파일로 뷰어로 확인하면 그림 7와 같이 정상적으로 이미지가 출력된다.
