INSTITUTO NACIONAL DE PATRIMONIO CULTURAL DEL ECUADOR  
DIRECCION INVENTARIO PATRIMONIAL  
BIENES CULTURALES PATRIMONIALES INMUEBLES  
FICHA DE INVENTARIO

IBI-10-03-01-000-000002

Denominación: CASA  
Clave catastral: Registro N°: 000002  
Nombre propietario: CONSUELO OÑA

Provincia: IMBABURA Cantón: COTACACHI Ciudad: SAGRARIO  
Parroquia: SAGRARIO Urbana: ☒ Rural: ☐ Mz. 01  
Calle: RÍO FRÍO N°: 16 - Interseccó MORALES  
Recinto: Comunidad Sitio:

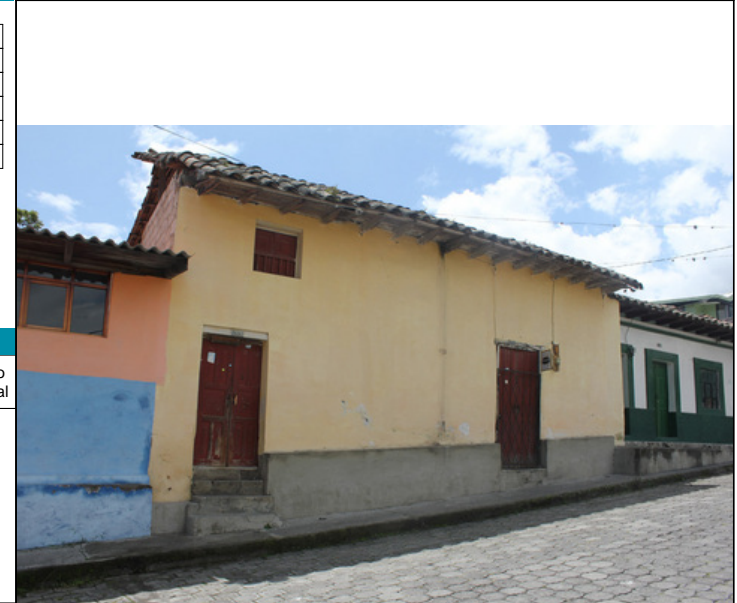
### 7. FOTOGRAFÍA

Evaluación de la edificación	Sólido	Deteriorado	Ruinoso	Estado General
Estructura	X			Deteriorado
Cubierta		X		
Fachadas		X		
Pisos -			X	
Acabados		X		
Esp. Exteriores		X		
Escaleras		X		
Instalaciones			X

Descripción:  
Vista general de la fachada de la edificación.

Descripción: Mantenimiento a nivel de la cubierta, consolidación de los muros portantes. Un adecuado proyecto de mantenimiento permitirá que la edificación se mantenga.
