장비구매/수리 기안서

문서번호	기술관리팀-보도기술관리파트-2025-00346	신청구분	장비구매/수리 기안서
기안부서	기술관리팀-보도기술관리파트	시행일자	2025-06-10 ~ 2025-06-10
기안자	최새름	보존기간	5년
기안일자	2025-06-10 15:06	시행자	최새름
결재	파트장	팀장	대표이사
	<div>이의주</div> <div>기결</div>	<div>강병규</div> <div>기결</div>	<div>윤영섭</div> <div>기결</div>
합의			
수신참조	경영기획팀		
제목	SDI 장거리 케이블 노후 보수 건

생방송 중계 현장에서 신호 전송용으로 사용하는 용도의 SDI 장거리 케이블의 노후화로 보수 진행함.

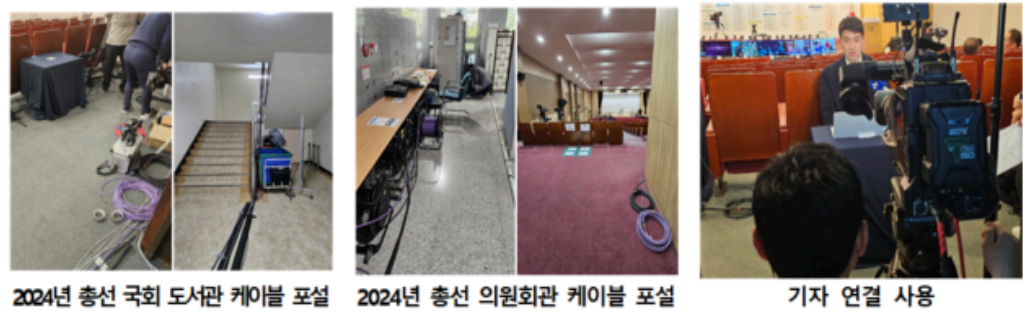
- 중계 현장에서 카메라 또는 중계차 HD-SDI 신호 전송용으로 사용
- 주로 ENG 카메라 출력을 전송용 코덱에 연결하는 용도로 쓰임

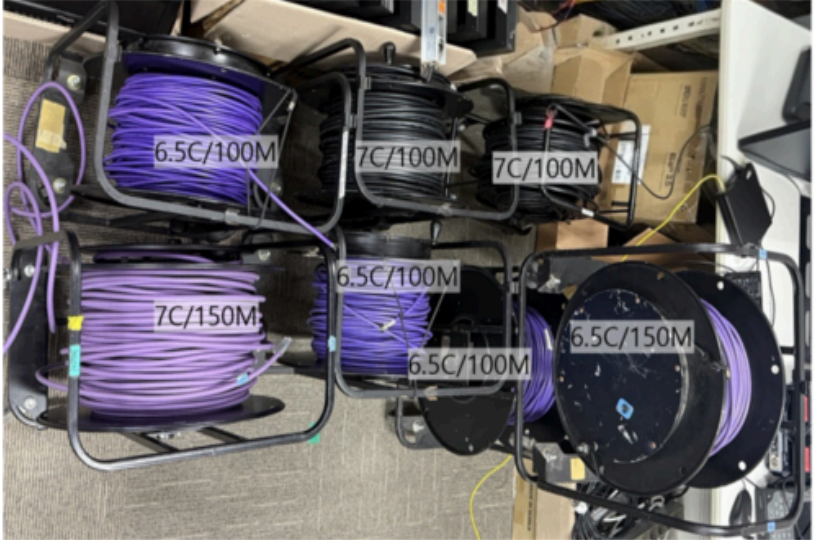
구 분	7C		6C	
길 이	100M	150M	100M	150M
수 량	2개	1개	3개	1개
총 수량	7개			
실 사

- 현재 보유 중인 6C 이상, 100m급 SDI 케이블은 총 7개로, 장기간 야외 사용으로 인해 일부 케이블에서 커넥터 부식 및 신호 전송 오류가 발생함.
- 2개 케이블 : 신호 전송 오류 발생
- 2개 케이블 : 커넥터 부식 확인
→ 총 4개의 케이블이 사용 제한 상태
- 안정적인 중계 방송 운영을 위해, 보유 중인 7개 케이블 전체에 대해 사전 보수 작업을 완료함.

- 커넥터는 10개 단위로만 구매가 가능하며, 이번 보수 작업에는 겍코(Gepco) 및 카나레(Canare) 케이블의 커넥터 규격이 달라 BCP-C7HD와 BCP-C6HD 두 종류를 각각 10개씩 구매함
- 케이블 한 개당 양쪽 커넥터 교체 시 커넥터 2개가 소모되므로, 이번에 구매한 커넥터는 일부 여유분까지 확보하여 추후 동일 장애 발생 시 즉시 활용할 수 있도록 함.
- SI 업체(이영테크엠)을 통해 카나레, 겍코 총 2개소를 방문하여 보수를 진행함.
- 이번 수리 건은 대선 개표 방송 대비 중계 시스템의 안정적 운용을 위한 사전 조치
