장비구매/수리 기안서

문서번호	기술관리팀-보도기술관리파트-2023-00481	신청구분	장비구매/수리 기안서
기안부서	기술관리팀-보도기술관리파트	시행일자	2023-08-10 ~ 2023-08-10
기안자	유인혁	보존기간	5년
기안일자	2023-08-08 12:40	시행자	유인혁
결재	파트장	팀장	대표이사
	노규민 기결	강병규 기결	윤영섭 기결
합의			
수신참조	경영기획팀		
제목	광주지국 6mm카메라 파손 수리 건

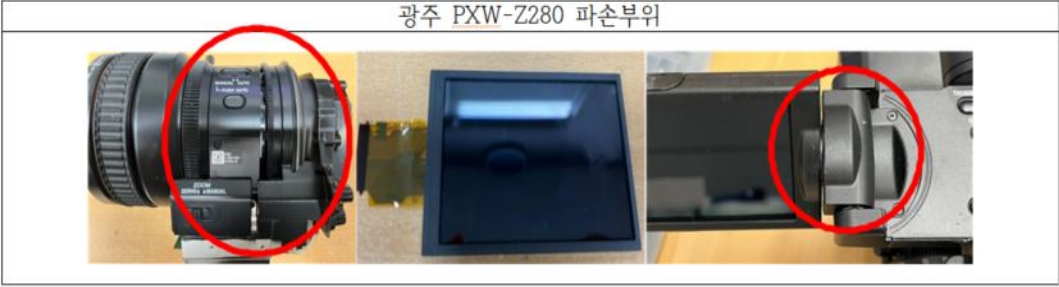
5. 장비 파손 부위

1) 넘어질 때 충격으로 인한 렌즈 내부 유격 발생으로 Zoom, Focus 컨트롤 불가로  
렌즈 자체 교체 필요  
2) LCD View Finder 액정 파손 및 연결 힌지(카메라 본체와 LCD창 연결부분) 파손  
으로 교체 필요  
⇒ 상세내역 소견서 참조

1) 해당 카메라는 Lens와 일체형으로 Lens 별도 수리가 불가하며, 렌즈 유격은 일부  
부품 교체만 진행 후 사용 시 다른 증상의 장애가 발생할 우려가 있어 전체 교체를  
권장함.  
2) LCD View Finder 파손으로 영상을 확인할 수 없어 사용 불가하며, 파손된 부품의  
수리가 불가하며, 부품 전체 교체 필요 상태로 확인 됨

품목	수량	단가	금액	비고
Lens, Zoom	1	2,797,500	2,797,500	
Service, LCD Block Assy	1	359,500	359,500	
Hinge S (40400) Assy	1	49,800	49,800	
Labor Charge	1	240,000	240,000	
합 계 (부가세 별도)			3,446,800
