Ensayos de Torsión, Fatiga e Impacto

Emmanuel Naranjo Blanco, Ernesto Pocasangre Kreling.

ME-3209 Laboratorio de Tecnología de Materiales

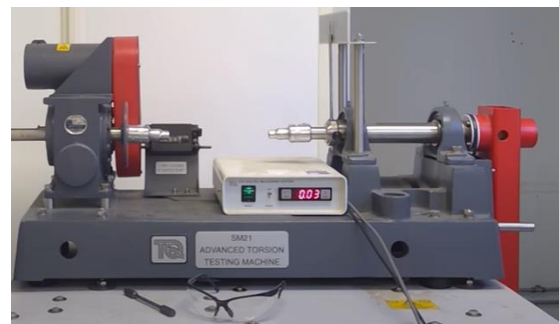
Figura 7. Equipo para el ensayo de torsión [8].

Para la prueba de torsión se empleó el equipo de medición que corresponde a una mordaza fija, una mordaza giratoria graduada, una carátula, un riel y un panel de control (Figura 7). Para la prueba de fatiga, se empleó el equipo de medición especial para ensayos de fatiga, este corresponde a una máquina que pone al material en cargas cíclicas de compresión y tensión (Figura 8). Por último, para la prueba de impacto se empleó el equipo de medición para la prueba Charpy (Figura 9).

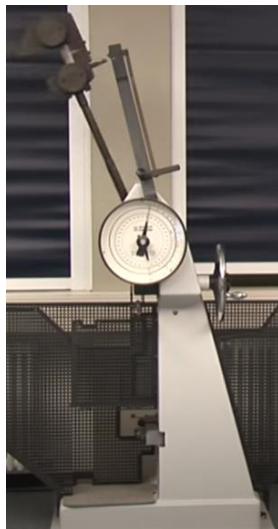
Figura 9. Equipo para el ensayo de impacto [10].

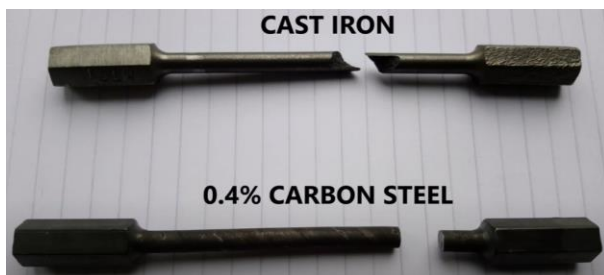
Figura 10. Muestras para prueba de torsión [8].

Ahora como materiales de prueba en la prueba de torsión se utilizaron muestras de 2 tipos. Un tipo de muestra correspondía a hierro fundido, y la otra a un acero con un porcentaje de carbono de 0.4%, ambas se observan en la figura 10. Luego en la prueba de fatiga se emplearon muestras maquinadas a la medida de acero estructural S235JR como se aprecia en la figura 11. Y, por último, en la prueba de impacto se utilizaron muestras de prueba de acero S235 normalizado y acero S235 de cepa envejecida como se puede ver en la figura 12.

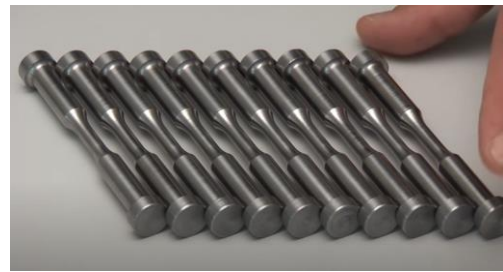
Figura 11. Muestras maquinadas para la prueba de fatiga [9].

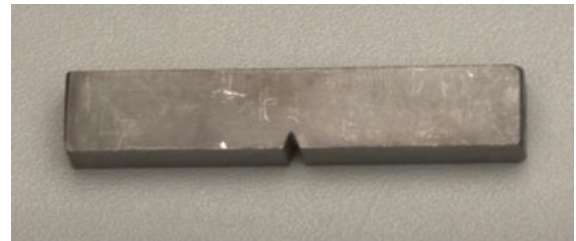
Figura 12. Muestras para la prueba de impacto Charpy [10].

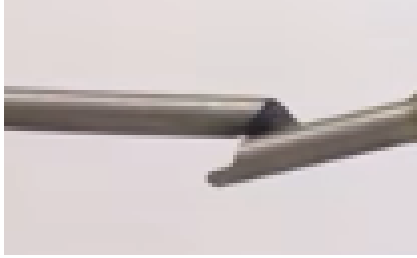
Figura 13. Magnificación de la falla para muestra de hierro fundido [8]

A continuación, se presentan los resultados obtenidos para las tres pruebas realizadas y su análisis. Primero, con respecto a la prueba de torsión, en la figura 13 y en la figura 14 se puede observar la zona de falla para cada muestra. La figura 13 muestra la falla del hierro fundido y la figura 14 muestra la falla del acero al carbono.

Como se pueden ver en estas figuras las fallas de las muestras revelan mucha información. La falla del hierro fundido corresponde a una falla en diagonal. Esto sucede debido a que cuando se somete la pieza a un torque, esta tiende a fallar en el plano de mayor tensión debido a que es un material duro y frágil. Por otro lado, el acero de bajo carbono falla de manera perpendicular a la dirección de la barra. Esto se explica ya que al someter la pieza a mayor torque, esta falla en el plano de mayor fuerza cortante en la pieza. El fenómeno sucede debido a la naturaleza del material que es dúctil.

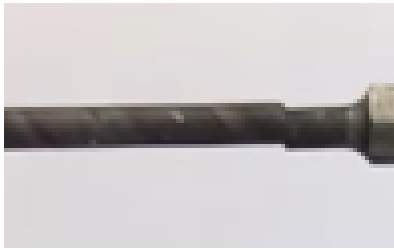
Figura 14. Magnificación de la falla para muestra de acero al carbono [8].

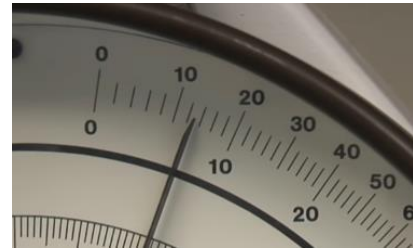
Figura 16. Lectura de la escala para muestra de acero de cepa envejecida [10].

Y finalmente, los resultados de la prueba de impacto incluyen las siguientes dos mediciones capturadas en las figuras 16 y 17.

Al analizar las mediciones, y las zonas de fractura, se pueden obtener muchos puntos sobre los materiales probados y su comportamiento. Primero que todo se puede observar que la energía absorbida por el hierro normalizado es de 182 J, lo cual es mucho mayor a la energía absorbida por el hierro de cepa envejecida, que son 13 J. Esto sucede ya que el acero normalizado tiene la capacidad de deformarse más plásticamente que el otro acero. Lo que sucede aquí es que se absorbe energía en la deformación, ya que al provocar una falla el material cede la resistencia y no absorbe más energía. Esto se respalda en la figura 18 en donde se aprecia que la probeta de acero normalizado ni siquiera se separó en 2 partes, dejando una zona de fractura con mucho relieve. Los materiales dúctiles tienden a comportarse de esta manera. Por otro lado, el otro acero presenta una fractura casi limpia sin relieve, lo cual da a entender que el material es duro y frágil. Este análisis de los materiales es esperado ya que el acero normalizado libera los esfuerzos residuales y deja una microestructura relativamente dúctil comparado a acero con otros tratamientos térmicos como el de cepa envejecida.

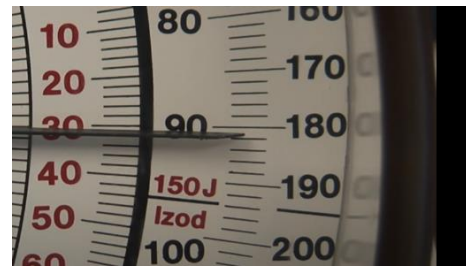
Figura 17. Lectura de la escala para muestra de acero normalizado [10].
