Дирекция тяги – филиал ОАО «РЖД»

УЧЕБНЫЙ КЕЙС

по охране труда

1.1 ДТП С РАБОТНИКАМИ ДИРЕКЦИИ ТЯГИ

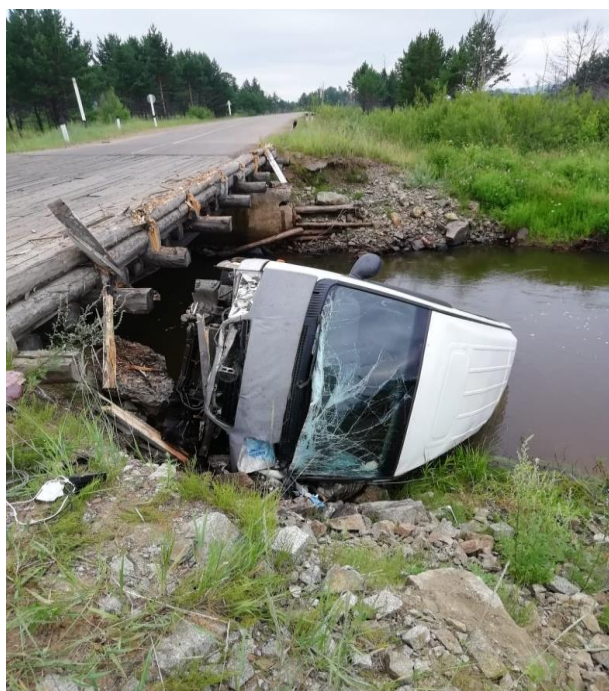
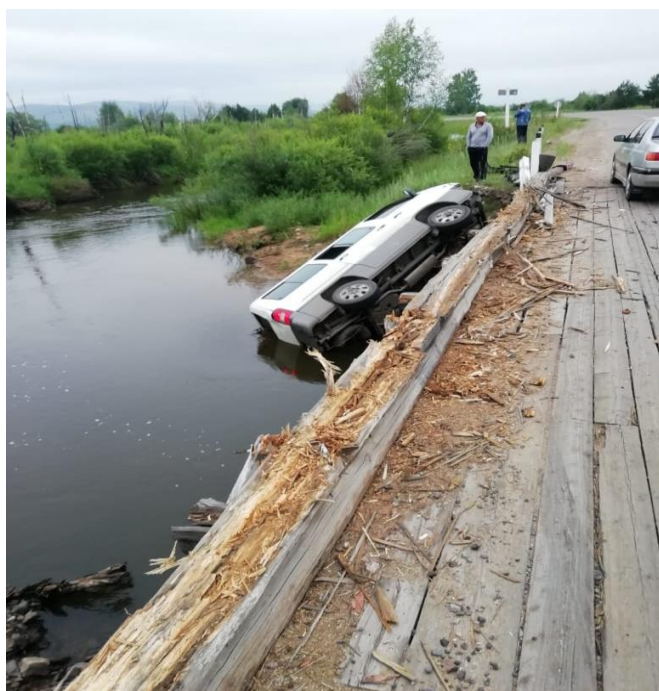
Рисунок 1 – фотоматериал случай №1

Случай №1 21.07.2019 в 7 часов 00 минут местного времени при следовании из ТЧЭ Хилок Т ЗАБ в пункт явки Гыршелун на автодороге Хилок-Могзон по территории ЗАБ ж.д. произошло опрокидывание микроавтобуса марки ISTANA с автомобильного моста. В результате ДТП получили травмы 9 работников, в том числе 4 работника ТЧЭ Улан-Удэ, 2 работника ТЧЭ Хилок Т ЗАБ, 1 работник ТЧЭ Смоленск Т МОСК, медсестра НУЗ Хилок и водитель автомобиля. Водитель автомобиля уснул за рулем и допустил опрокидывание в реку микроавтобуса марки ISTANA с автомобильного моста.

Водитель автомобиля работает по гражданско-правовому договору у ИП Игнатенко В.К., с которым ООО «РесурсТранс» заключило договор подряда на оказание автотранспортных услуг.

При расследовании случая № 1 установлено, что водитель автомобиля уснул за рулем и допустил опрокидывание в реку микроавтобуса марки ISTANA с автомобильного моста.

Водитель автомобиля работал по гражданско-правовому договору с ИП Игнатенко В.К., с которым, ООО «РесурсТранс», в свою очередь, заключило договор подряда на оказание автотранспортных услуг.

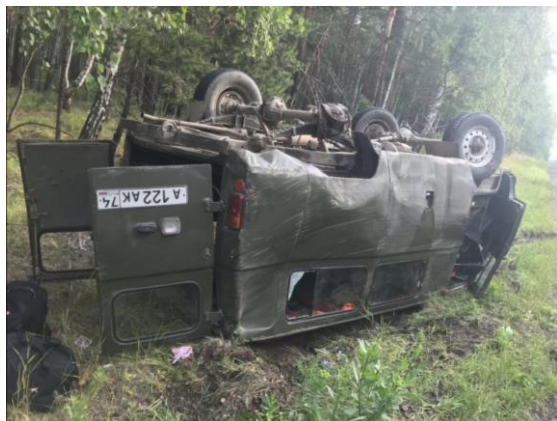
Рисунок 2 – фотоматериал случай №2

Случай №2 10.08.2019. на автодороге Касли-Кыштым при следовании на служебном автомобиле УАЗ, предоставленном ООО «РесурсТранс», во время движения отлетело со ступицы заднее левое колесо и в результате ДТП травмирована локомотивная бригада ТЧЭ Челябинск Т Ю-УР. ООО «РесурсТранс» допущен выпуск на линию автомобиля неудовлетворительного технического состояния.

При расследовании случая № 2 установлено:

ООО «РесурсТранс» допущен выпуск автомобиля на линию в неудовлетворительном техническом состоянии.

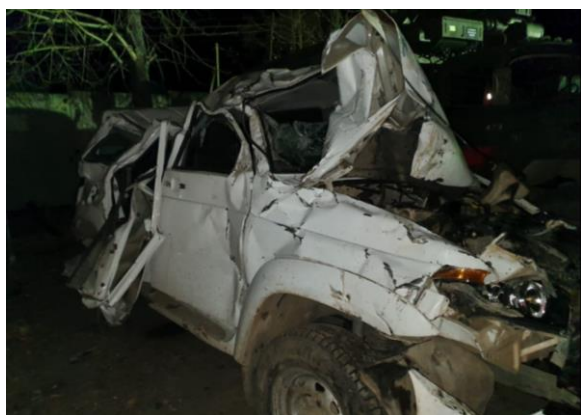
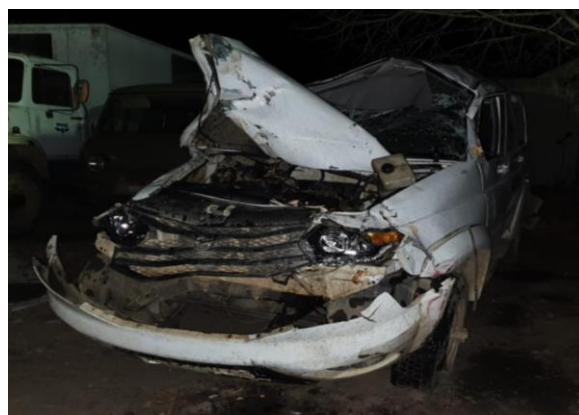
Рисунок 3 – фотоматериал случай №3

Случай №3 06.10.2019 в 19 час. 30 мин. местного времени с работниками ТЧЭ Могоча Т ЗАБ.

Работники локомотивной бригады возвращались после рабочей смены со ст. Аячи ЗАБ в ТЧЭ Могоча на служебном автомобиле УАЗ ПАТРИОТ под управлением водителя ООО «РесурсТранс». Водитель не справился с управлением и автомобиль упал под откос 70° справа по ходу движения в сторону лесного массива. Водитель автомобиля ООО «РесурсТранс» не прошел перед началом смены ПРМО. Согласно объяснению фельдшера пункта ПРМО в 08 час. 30 мин. местного времени путевой лист водителю автомобиля не был подписан, так как было установлено алкогольное опьянение. Без прохождения ПРМО и без оформленного путевого листа водитель выехал на автомобиле УАЗ ПАТРИОТ для выполнения заявки ТЧЭ Могоча по перевозке работников локомотивных бригад и в течение 11 час. 06.10.2019 неоднократно перевозил работников ТЧЭ Могоча.

При расследовании случая № 3 установлено:

У водителя ООО «РесурсТранс» сотрудниками ГИБДД выявлены признаки алкогольного опьянения в количестве 0,7 промилле.

Фельдшер пункта ПРМО при выявлении у водителя автомобиля признаков алкогольного опьянения не произвела запись в журнал и не сообщила в ООО «РесурсТранс» и дежурному по депо.

Дежурный по депо не проверил наличие путевого листа у водителя автомобиля перед началом перевозки локомотивных бригад.

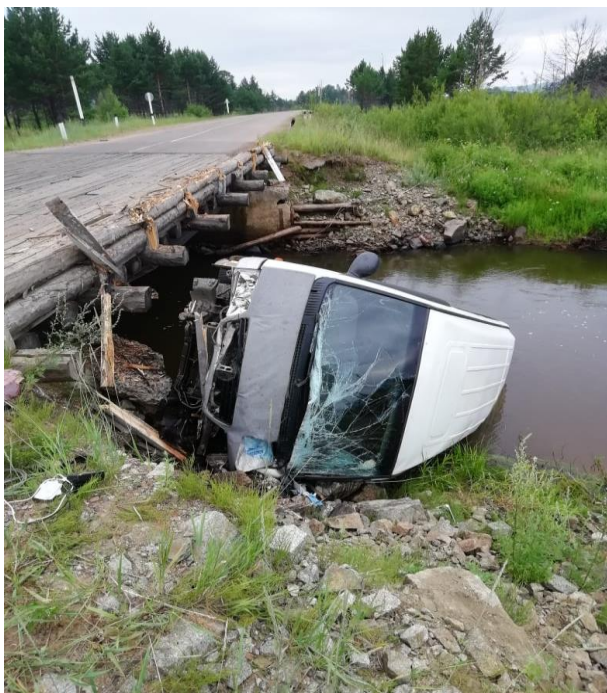
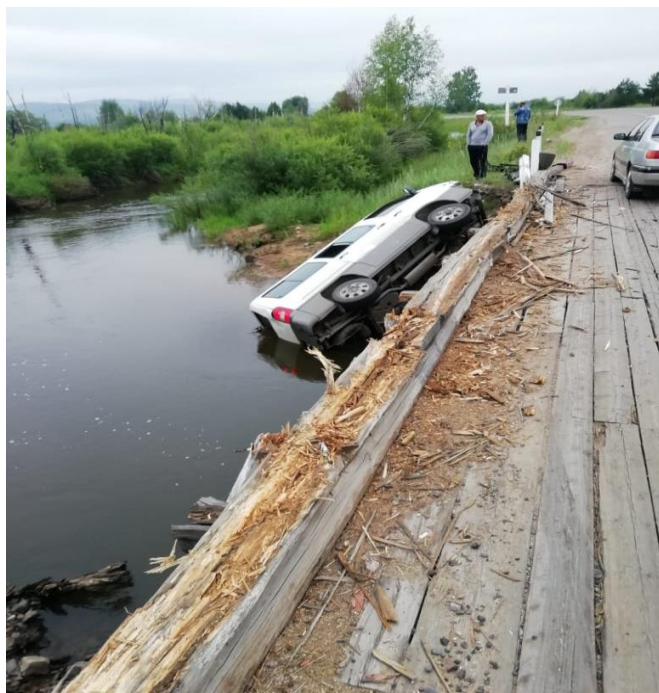
Рисунок 1 – фотоматериал случай №1

Случай №1 21.07.2019 в 7 часов 00 минут местного времени при следовании из ТЧЭ Хилок Т ЗАБ в пункт явки Гыршелун на автодороге Хилок-Могзон по территории ЗАБ ж.д. произошло опрокидывание микроавтобуса марки ISTANA с автомобильного моста. В результате ДТП получили травмы 9 работников, в том числе 4 работника ТЧЭ Улан-Удэ, 2 работника ТЧЭ Хилок Т ЗАБ, 1 работник ТЧЭ Смоленск Т МОСК, медсестра НУЗ Хилок и водитель автомобиля. Водитель автомобиля уснул за рулем и допустил опрокидывание в реку микроавтобуса марки ISTANA с автомобильного моста.

Водитель автомобиля работает по гражданско-правовому договору у ИП Игнатенко В.К., с которым ООО «РесурсТранс» заключило договор подряда на оказание автотранспортных услуг.

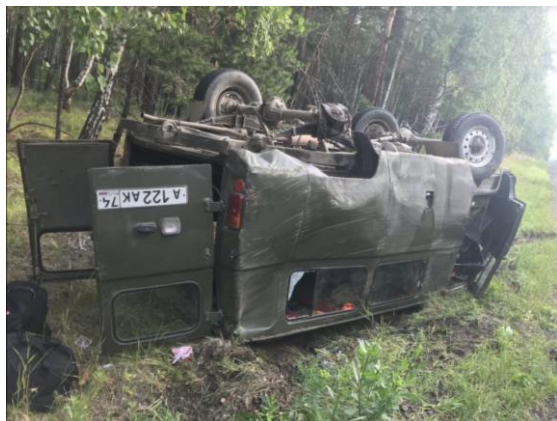
Рисунок 2 – фотоматериал случай №2

Случай №2 10.08.2019. на автодороге Касли-Кыштым при следовании на служебном автомобиле УАЗ, предоставленном ООО «РесурсТранс», во время движения отлетело со ступицы заднее левое колесо и в результате ДТП травмирована локомотивная бригада ТЧЭ Челябинск Т Ю-УР. ООО «РесурсТранс» допущен выпуск на линию автомобиля неудовлетворительного технического состояния.

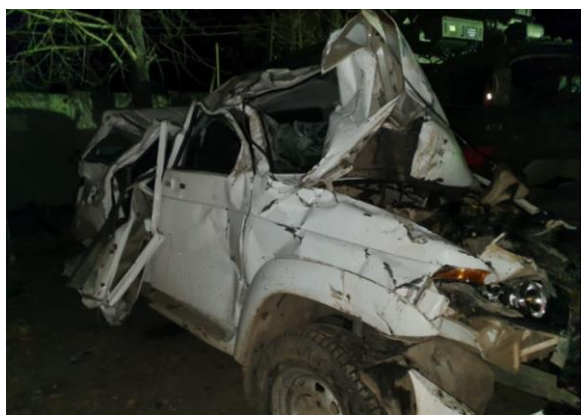
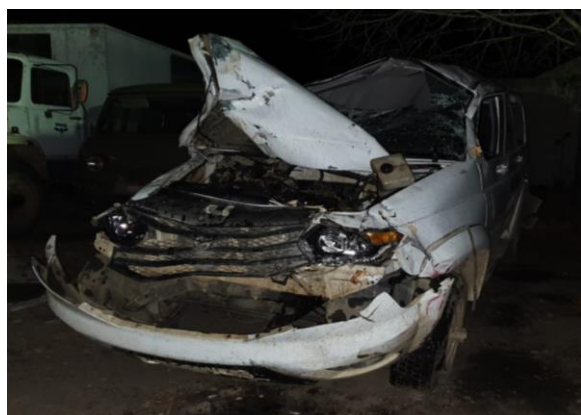
Рисунок 3 – фотоматериал случай №3

Случай №3 06.10.2019 в 19 час. 30 мин. местного времени с работниками ТЧЭ Могоча Т ЗАБ.

Работники локомотивной бригады возвращались после рабочей смены со ст. Аячи ЗАБ в ТЧЭ Могоча на служебном автомобиле УАЗ ПАТРИОТ под управлением водителя ООО «РесурсТранс». Водитель не справился с управлением и автомобиль упал под откос 70° справа по ходу движения в сторону лесного массива. Водитель автомобиля ООО «РесурсТранс» не прошел перед началом смены ПРМО. Согласно объяснению фельдшера пункта ПРМО в 08 час. 30 мин. местного времени путевой лист водителю автомобиля не был подписан, так как было установлено алкогольное опьянение. Без прохождения ПРМО и без оформленного путевого листа водитель выехал на автомобиле УАЗ ПАТРИОТ для выполнения заявки ТЧЭ Могоча по перевозке работников локомотивных бригад и в течение 11 час. 06.10.2019 неоднократно перевозил работников ТЧЭ Могоча.
