ESTUDIO DE MECANICA DE SUELOS (EMS) EFECTUADO EN
UN LOTE DE TERRENO, CON SUPERFICIE DE 370.09 M2
APROX., MISMO DONDE SE TIENE PROYECTADA LA
CONSTRUCCION DE LA TIENDA KIOSKO “ RUBEN MARTI ”,
MISMO QUE SE LOCALIZA POR LA AV. RUBEN MARTI Y AV.
MAXIMILIANO GAMEZ, EN LA COL. ESTHELA ORTIZ DE
TOLEDO, EN LA CIUDAD DE CULIACAN, SINALOA.

ANEXO # 1

ANEXO # 3 **(PERFIL ESTRATIGRAFICO)**

ANEXO # 4 **(INFORME FOTOGRAFICO)**

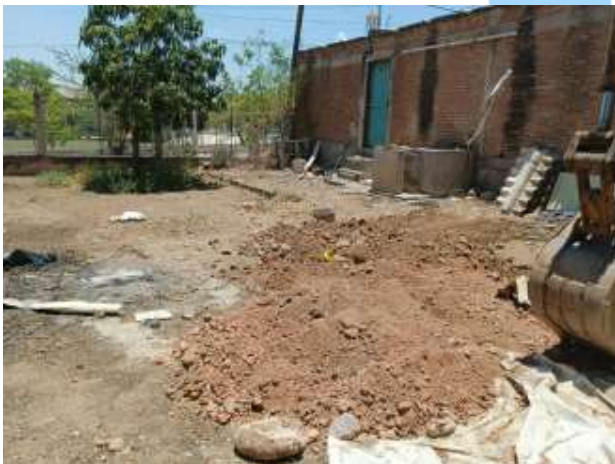
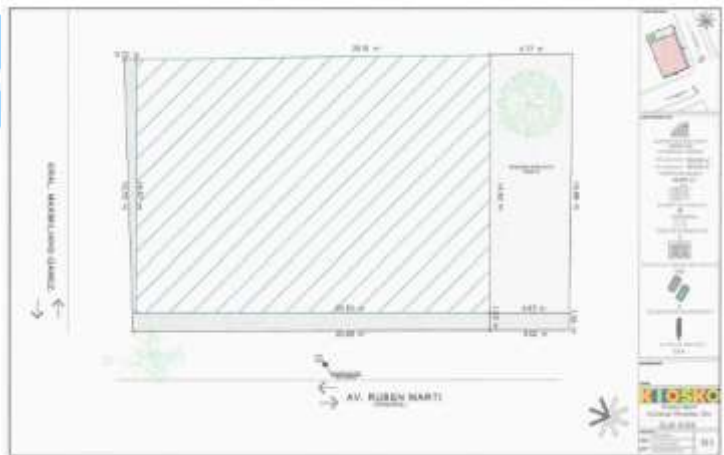
Dicho lote de terreno al momento de efectuar este estudio, se encontró con un terreno de vivienda y una casa y la exploración del PCA se efectuó en el área del patio, tal y como se muestra en la siguiente fotografía :

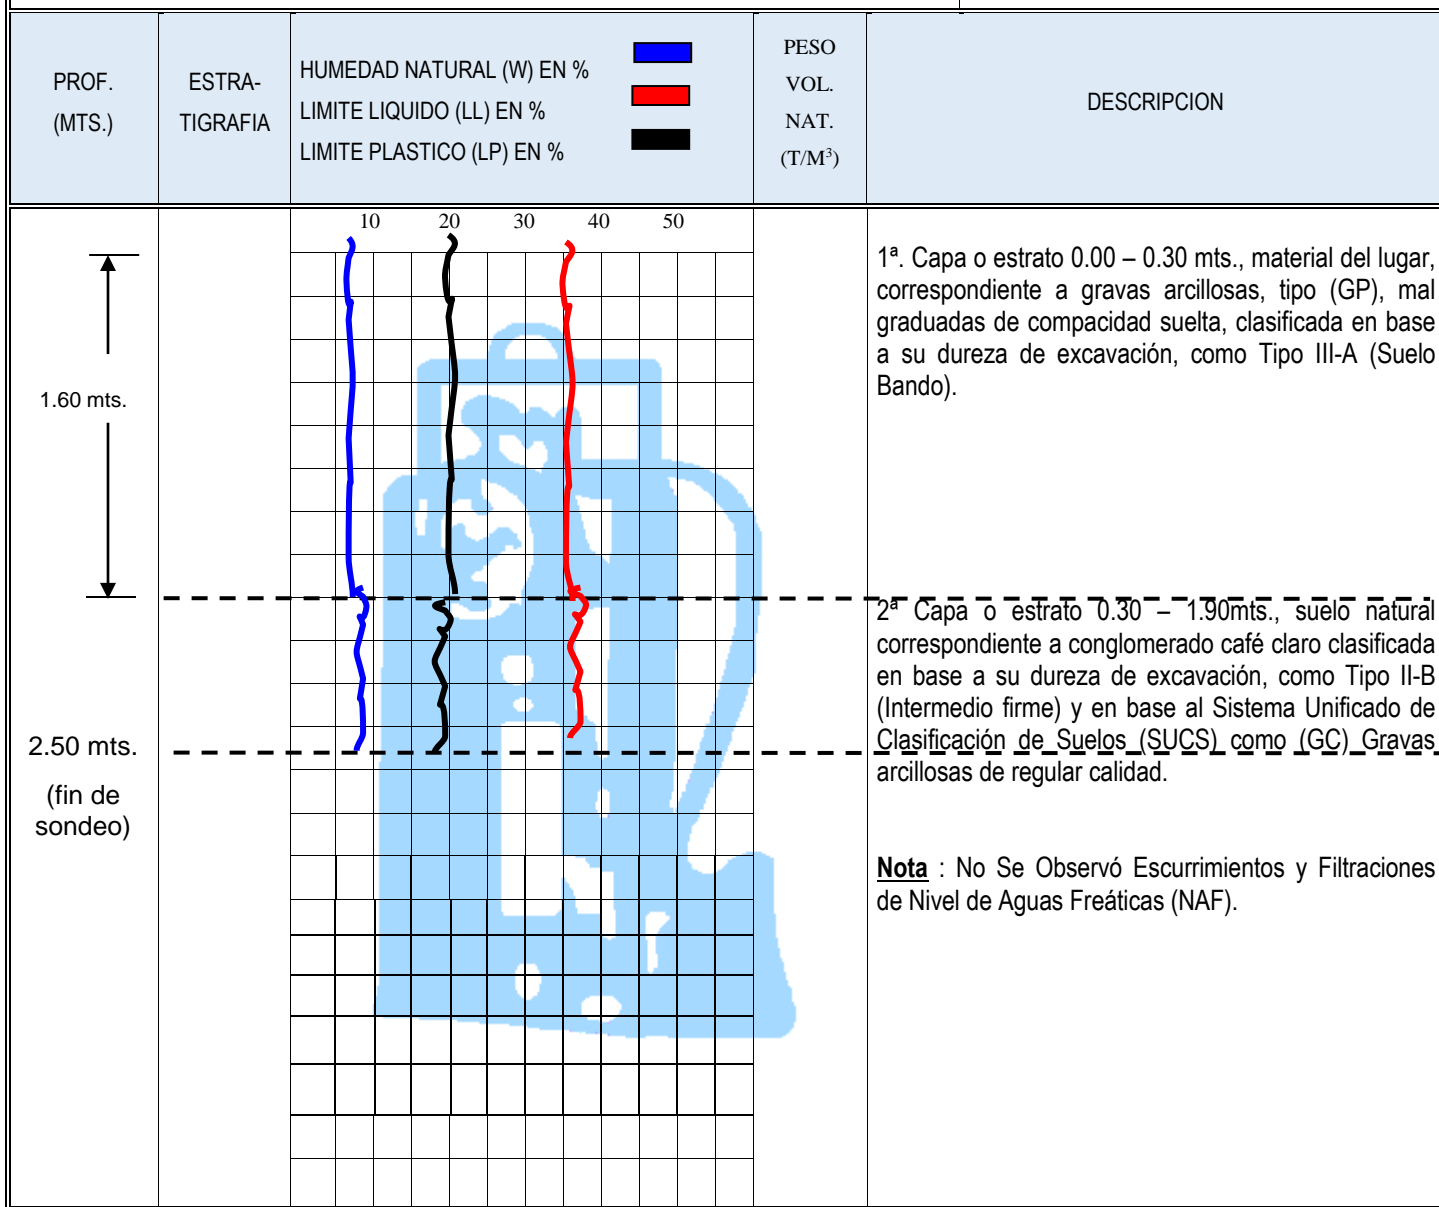
PERFIL ESTRATIGRAFICO

UBICACIÓN : Av. Ruben Marti y Maximiliano Gamez, Col. Esthela Ortiz de Toledo,
en Culiacán, Sin. (Opción # 1, Zapata Corrida)

SONDEO # ----- : Uno (1)

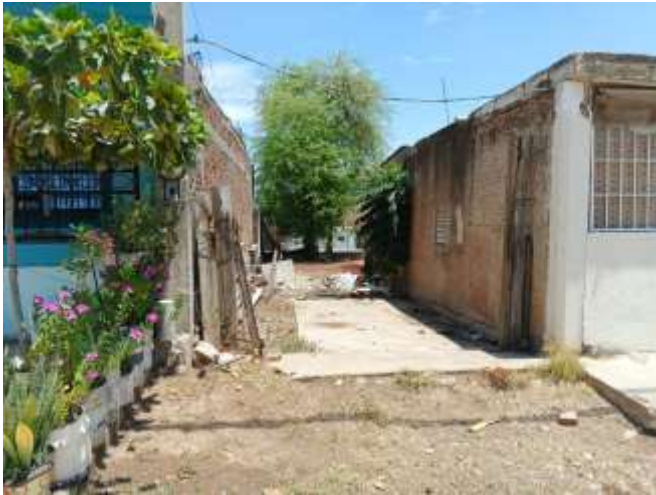
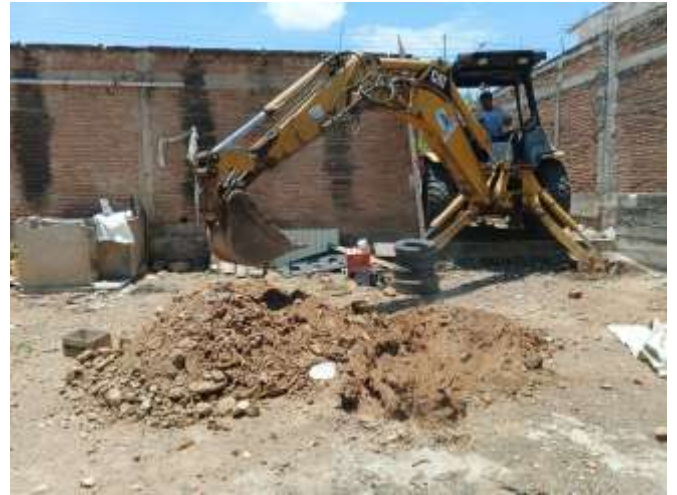
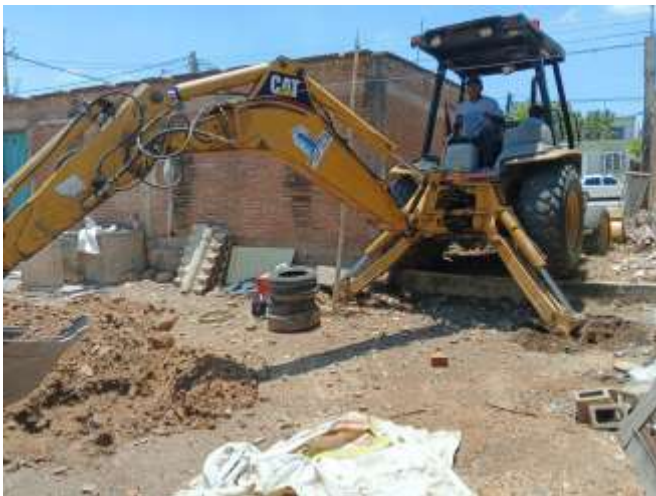
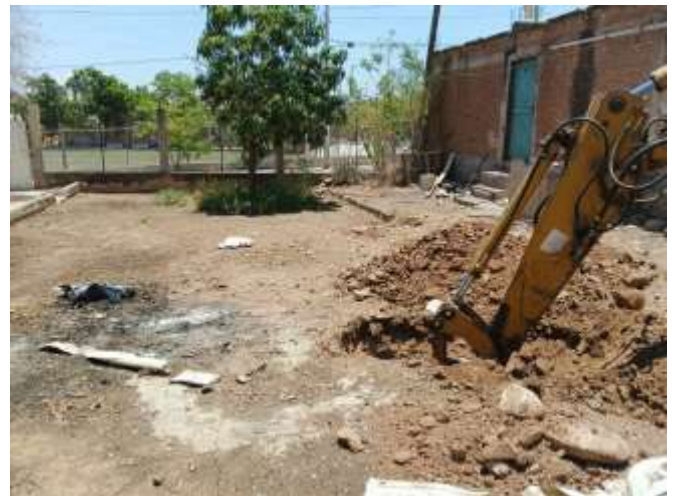
EFFECTUANDO SONDEO

Como se mencionó anteriormente, los estudios de campo consistieron en la exploración y excavación de un solo (1) Sondeo Tipo Pozo a Cielo Abierto (PCA), por tratarse de un lote de terreno; efectuado con máquina retroexcavadora, hasta una profundidad máxima de exploración de 1.90 mts., medido a partir del nivel del terreno natural que existe actualmente al momento de efectuar este estudio.

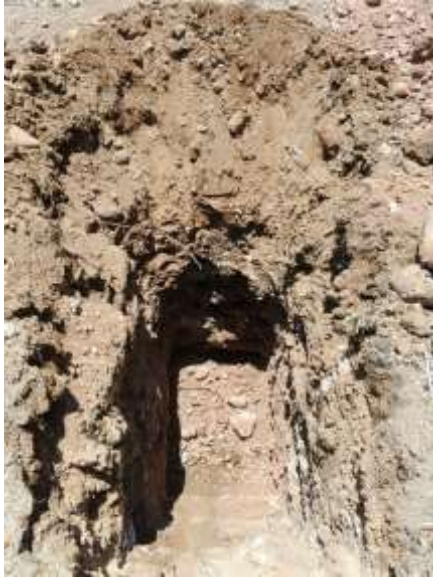
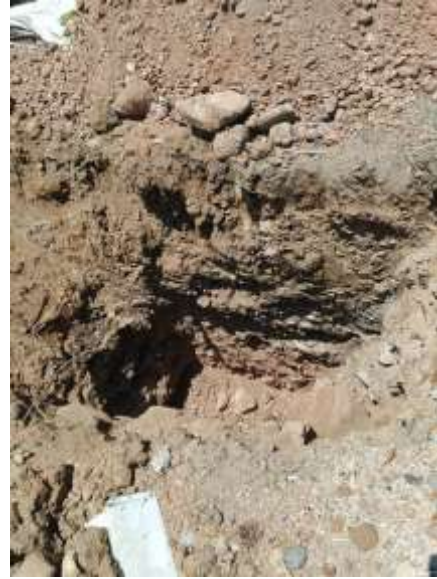
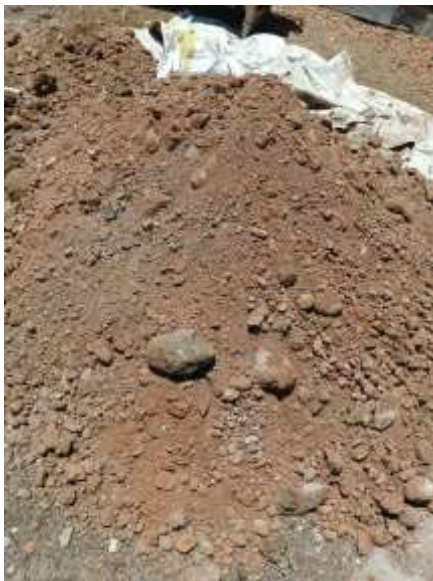
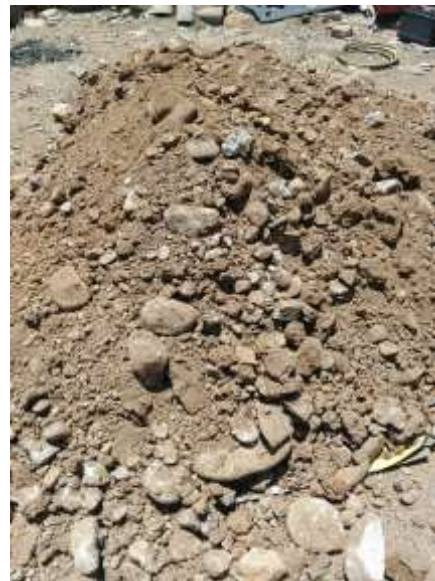
SONDEO EFECTUADO Y MATERIALES OBTENIDOS

En general, en lo que respecta al área del terreno en estudio; se encontró Dos (02) capas ó estratos, mismo que inicialmente y a la profundidad 0.00 a 0.30 mts. corresponden primero a una 1ª. Capa de Gravas arcillosas con material de origen, formado por una roca muy resistente y de 0.30 a 1.90 un material conglomerado arcilloso café, muy resistente.

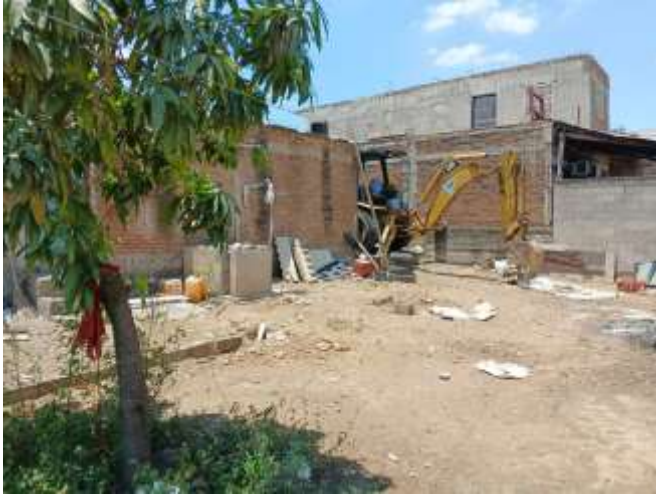
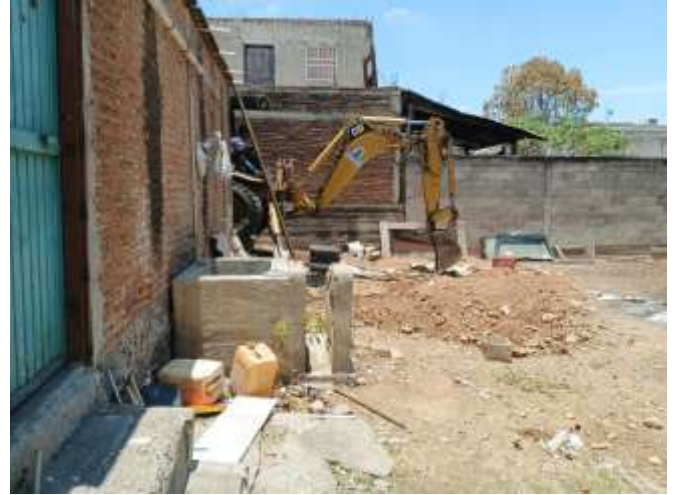
SONDEO TERMINADO Y TAPADO NUEVAMENTE
