ESTUDIO DE MECANICA DE SUELOS (EMS) EFECTUADO EN UN LOTE DE TERRENO, MISMO DONDE SE TIENE PROYECTADA LA CONSTRUCCION DE LA TIENDA KIOSKO “VILLAMOROS”, MISMO QUE SE LOCALIZA POR EL BLVD. JUAN DE DIOS BATIZ, ESQUINA CON CALLE WULFRANO GRACIA, EN LA COL. 5 DE FEBRERO, EN NAVOLATO, SINALOA.

OBRA ----- : Tienda Kiosko " Villamoros "

UBICACIÓN : Blvd, Juan de Dios Batiz esquina con Calle Wulfrano Gracia, Navolato, Sin.

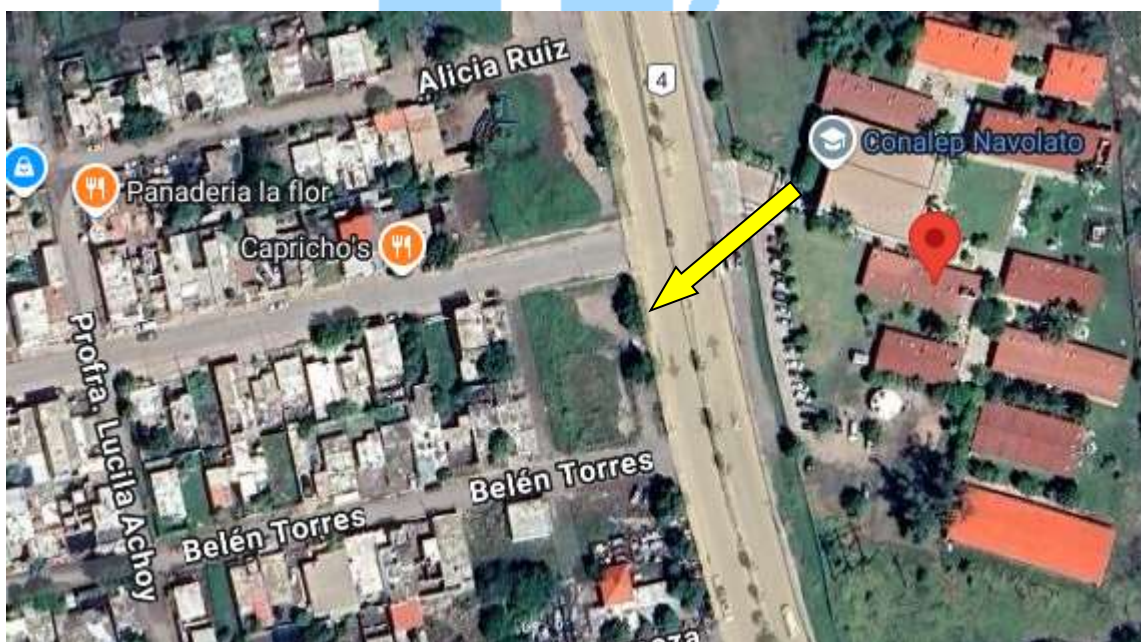
Dicho lote de terreno al momento de efectuar este estudio, se encontró libre de construcción alguna, como se muestra en la siguiente foto :

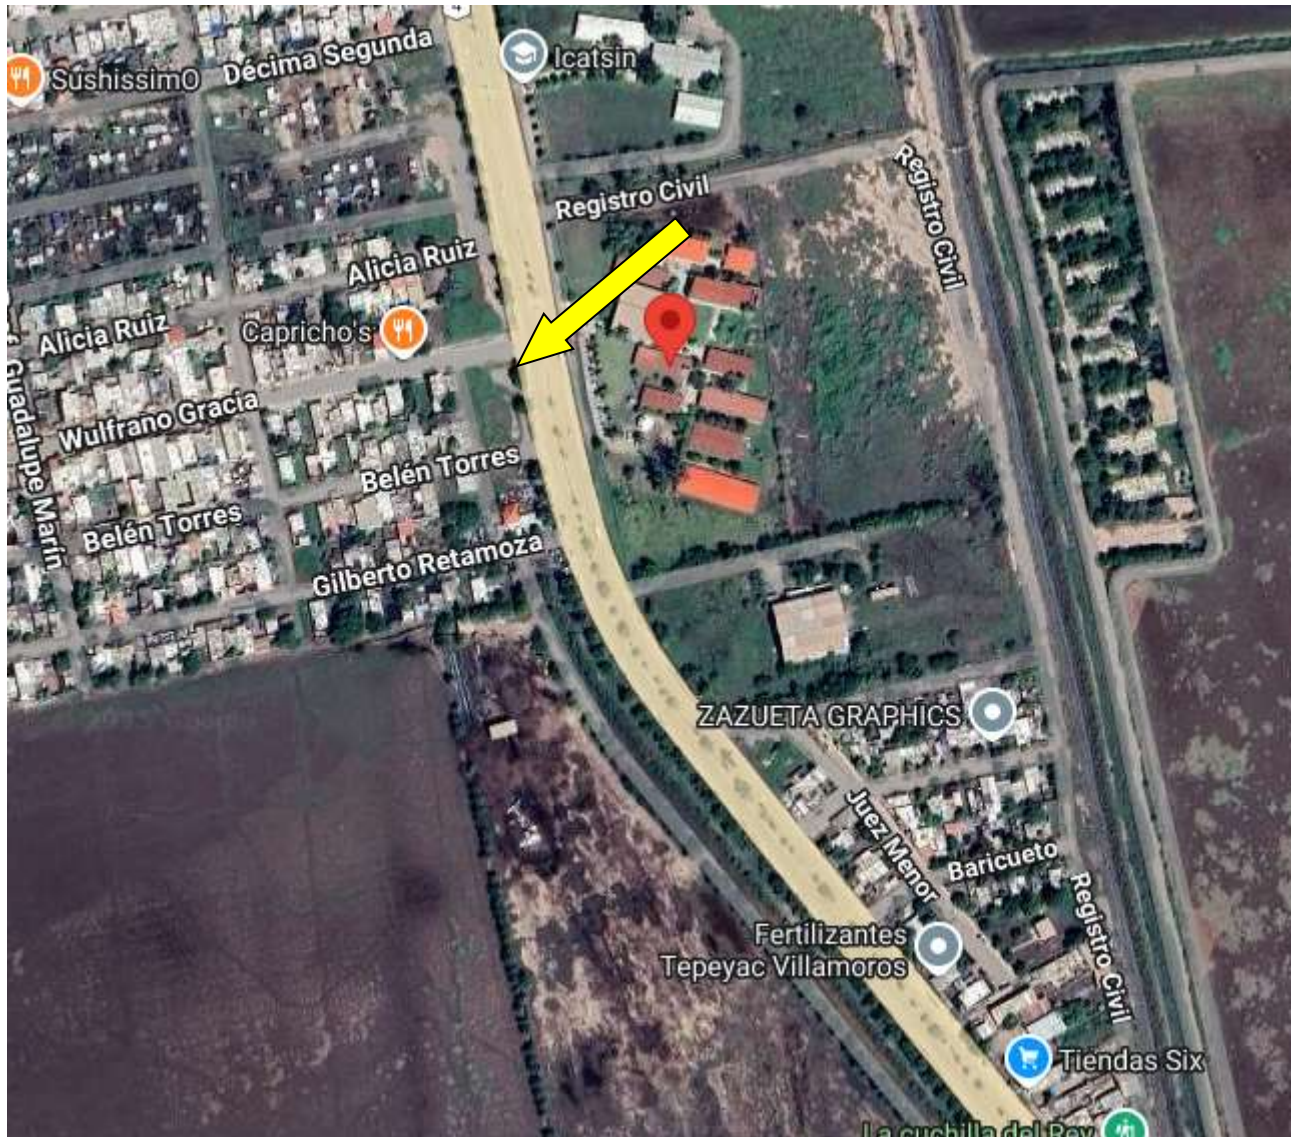
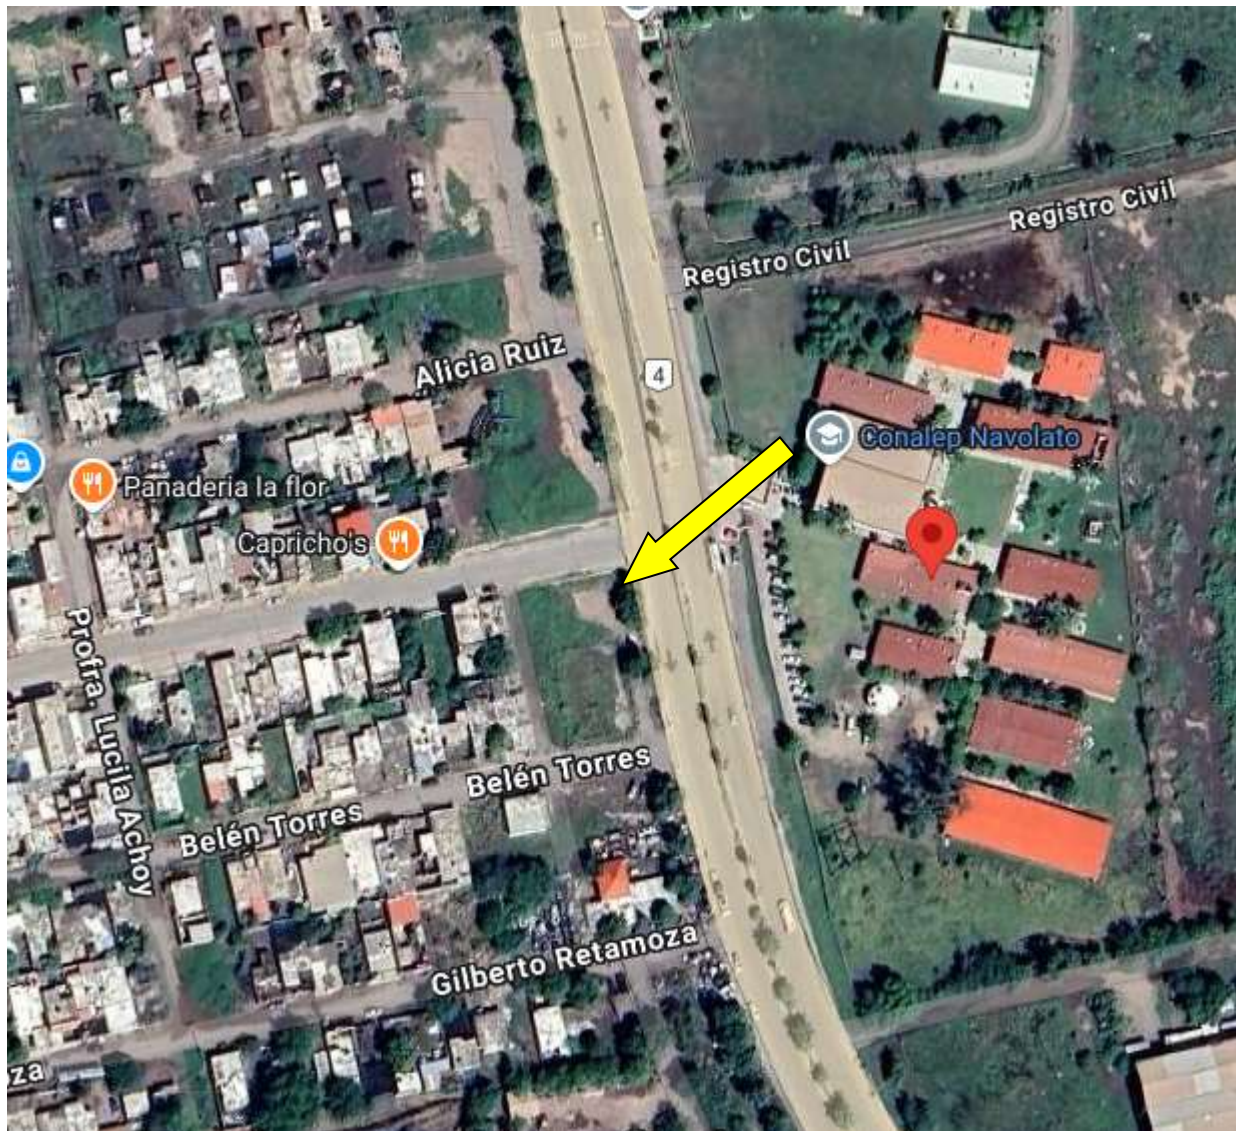
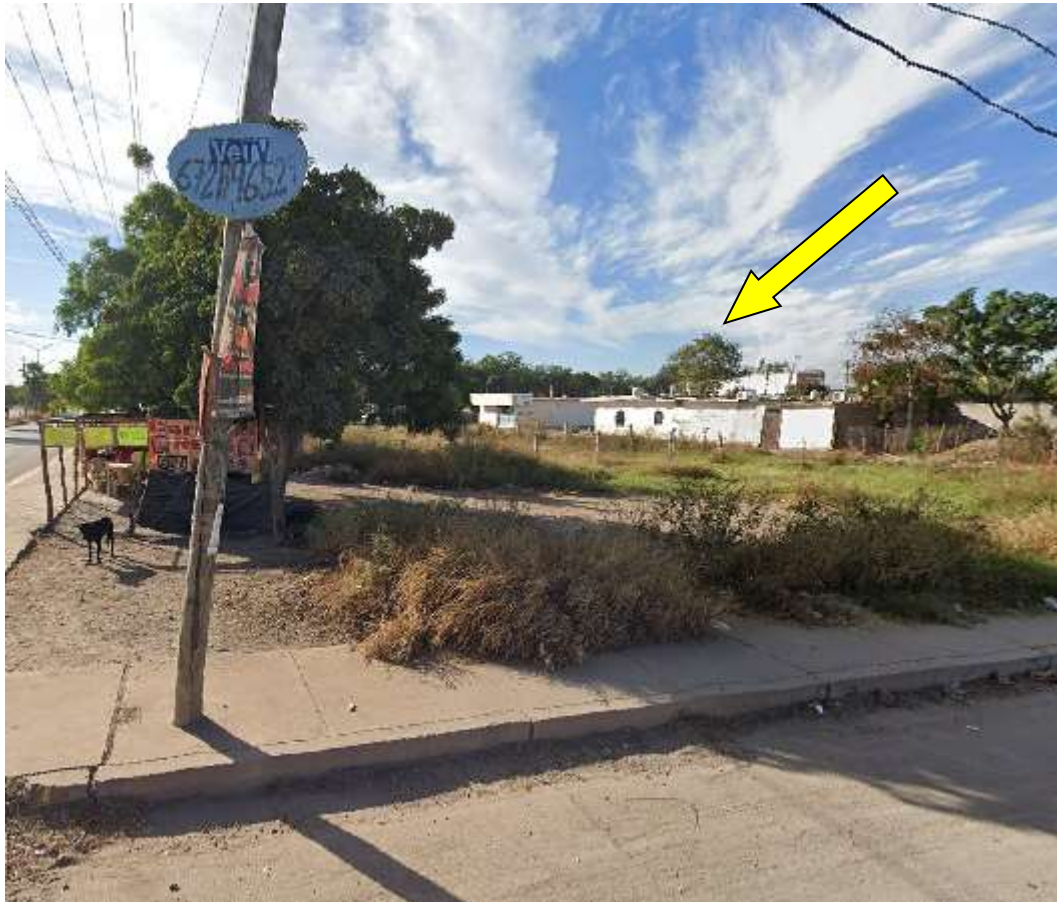
ANEXO # 1 **(CROQUIS DE LOCALIZACION Y DISTRIBUCION DE LOS PCA)**

En el anexo # 1 de este estudio, se anexa la ubicación del terreno con respecto a la ciudad de Navolato, Sinaloa, sus colindancias y la distribución de los PCA efectuados, distribuidos representativamente en el terreno en estudio.
