ESTUDIO DE MECANICA DE SUELOS (EMS) EFECTUADO EN
UN LOTE DE TERRENO, CON SUPERFICIE DE 316 M2, MISMO
DONDE SE TIENE PROYECTADA LA CONSTRUCCION DE LA
TIENDA KIOSKO “ 10 DE MAYO ”, MISMO QUE SE LOCALIZA
POR EL BLVD. 10 DE MAYO, ESQUINA CON LA CALLE
IGNACIO ALLENDE, COL. LAS FUENTES, EN LA CIUDAD DE
LOS MOCHIS, AHOME, SINALOA.

ANEXO # 1 **(CROQUIS DE LOCALIZACION Y DISTRIBUCION DE LOS PCA)**

ANEXO # 2 **(RESULTADOS DE PRUEBAS DE LABORATORIO)**

ANEXO # 3 **(PERFIL ESTRATIGRAFICO)**

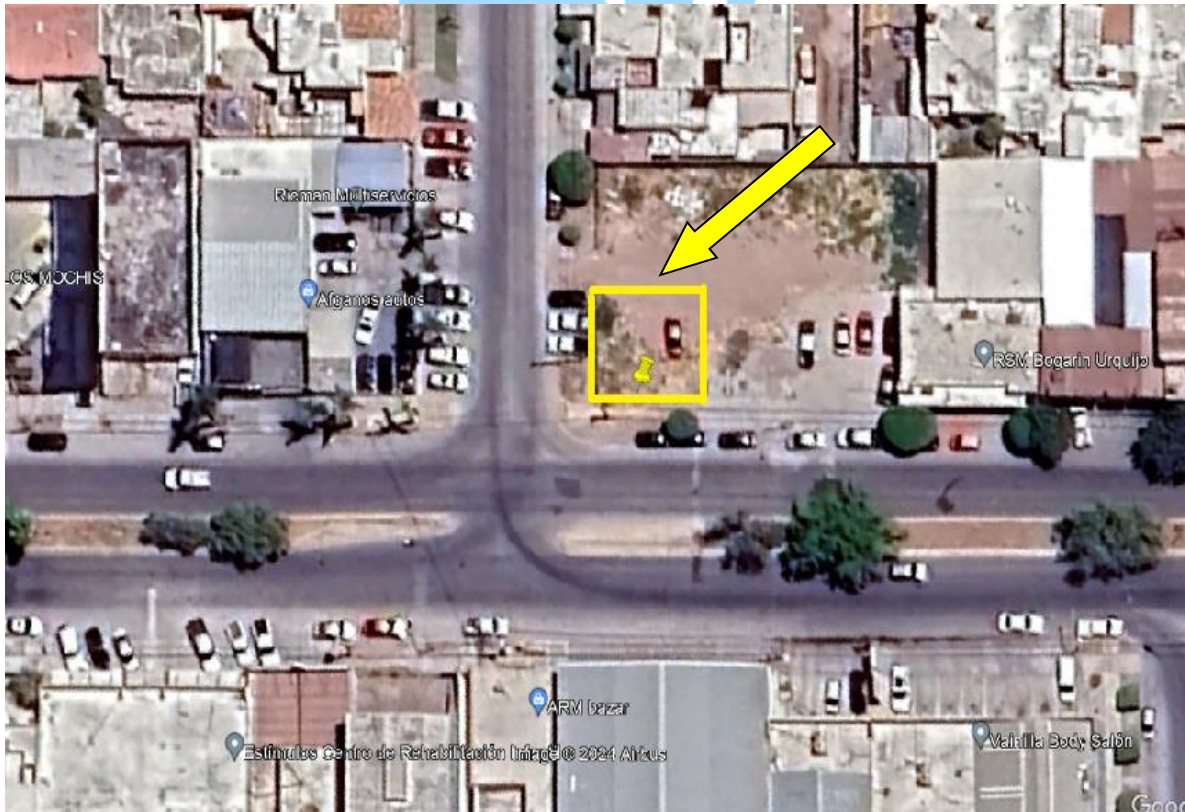
Dicho lote de terreno al momento de efectuar este estudio, se encontró solo, sin edificación alguna y libre perimetralmente, tal y como se muestra en la siguiente fotografía :

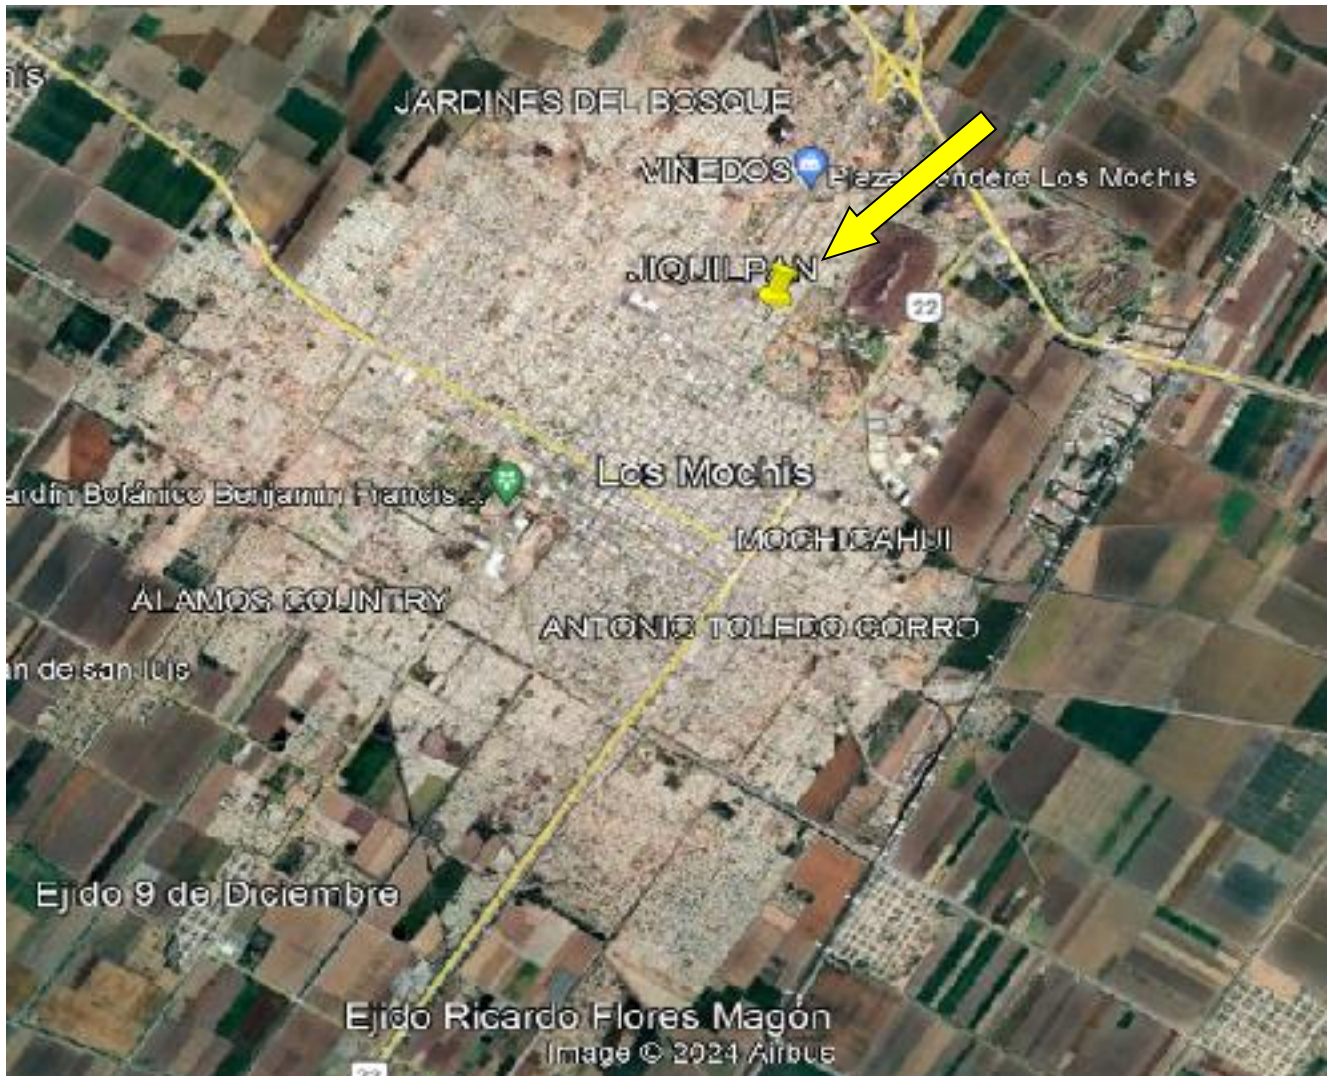
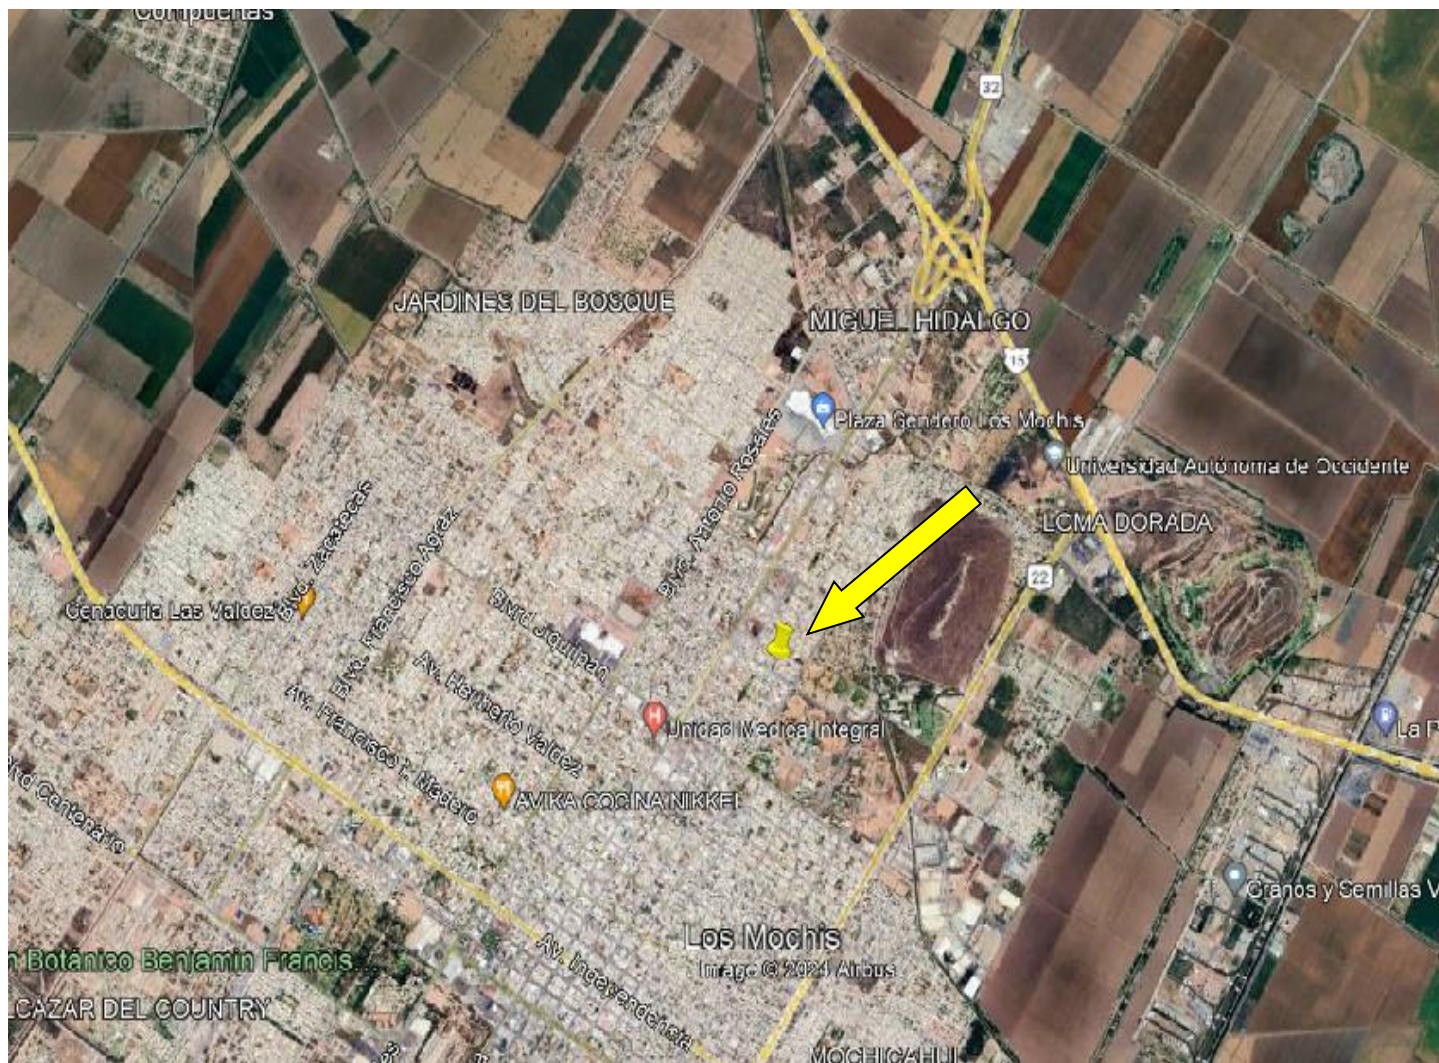
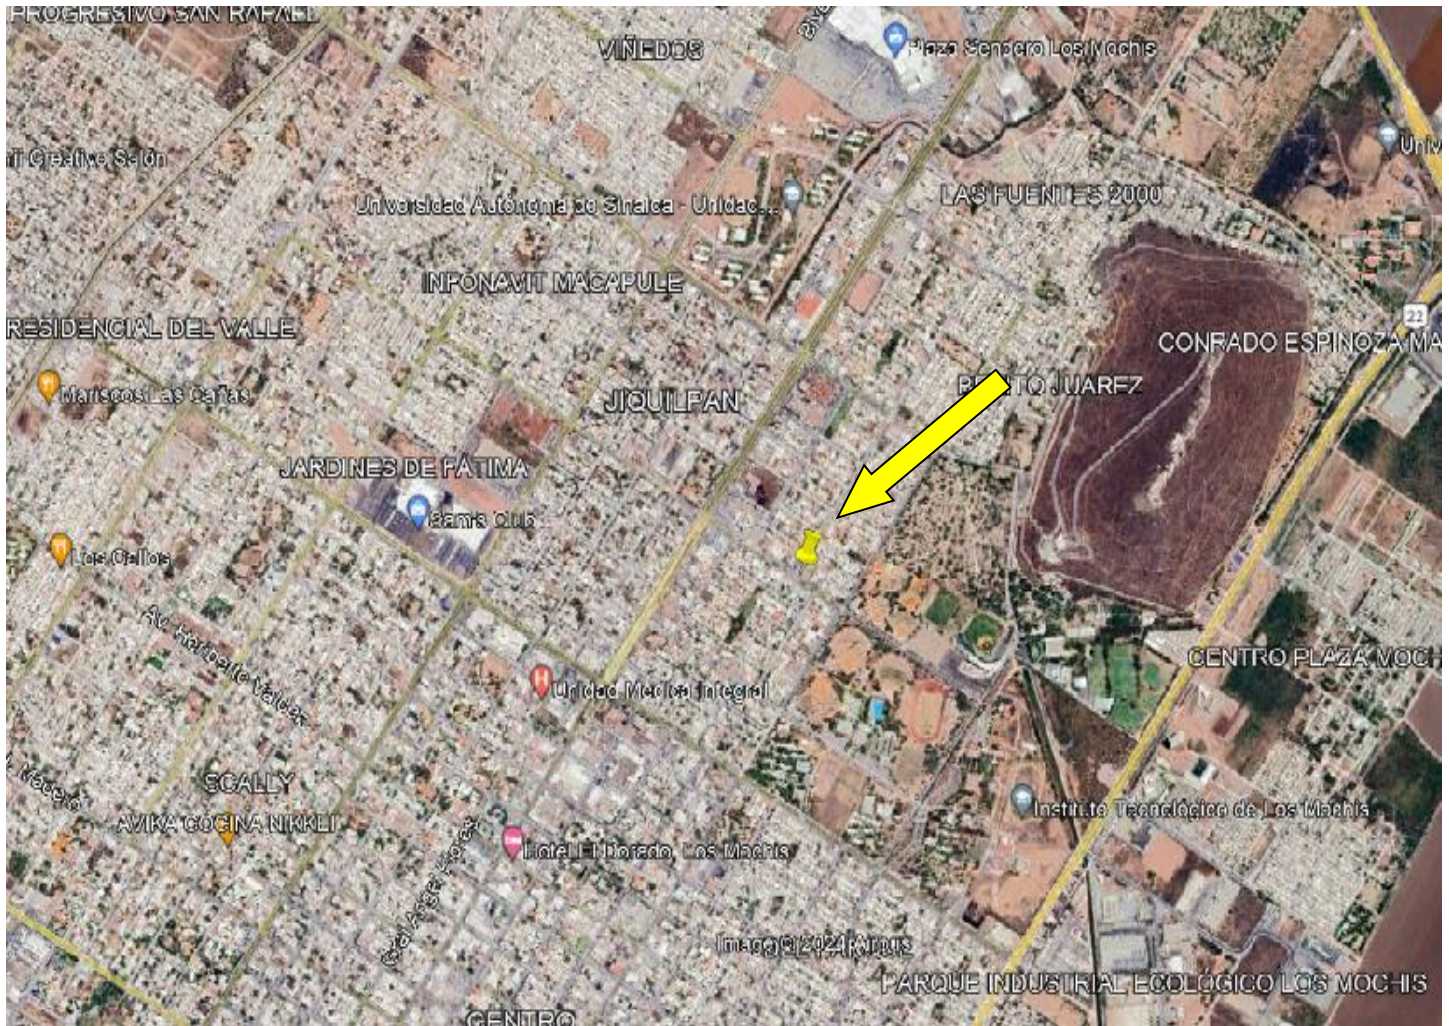
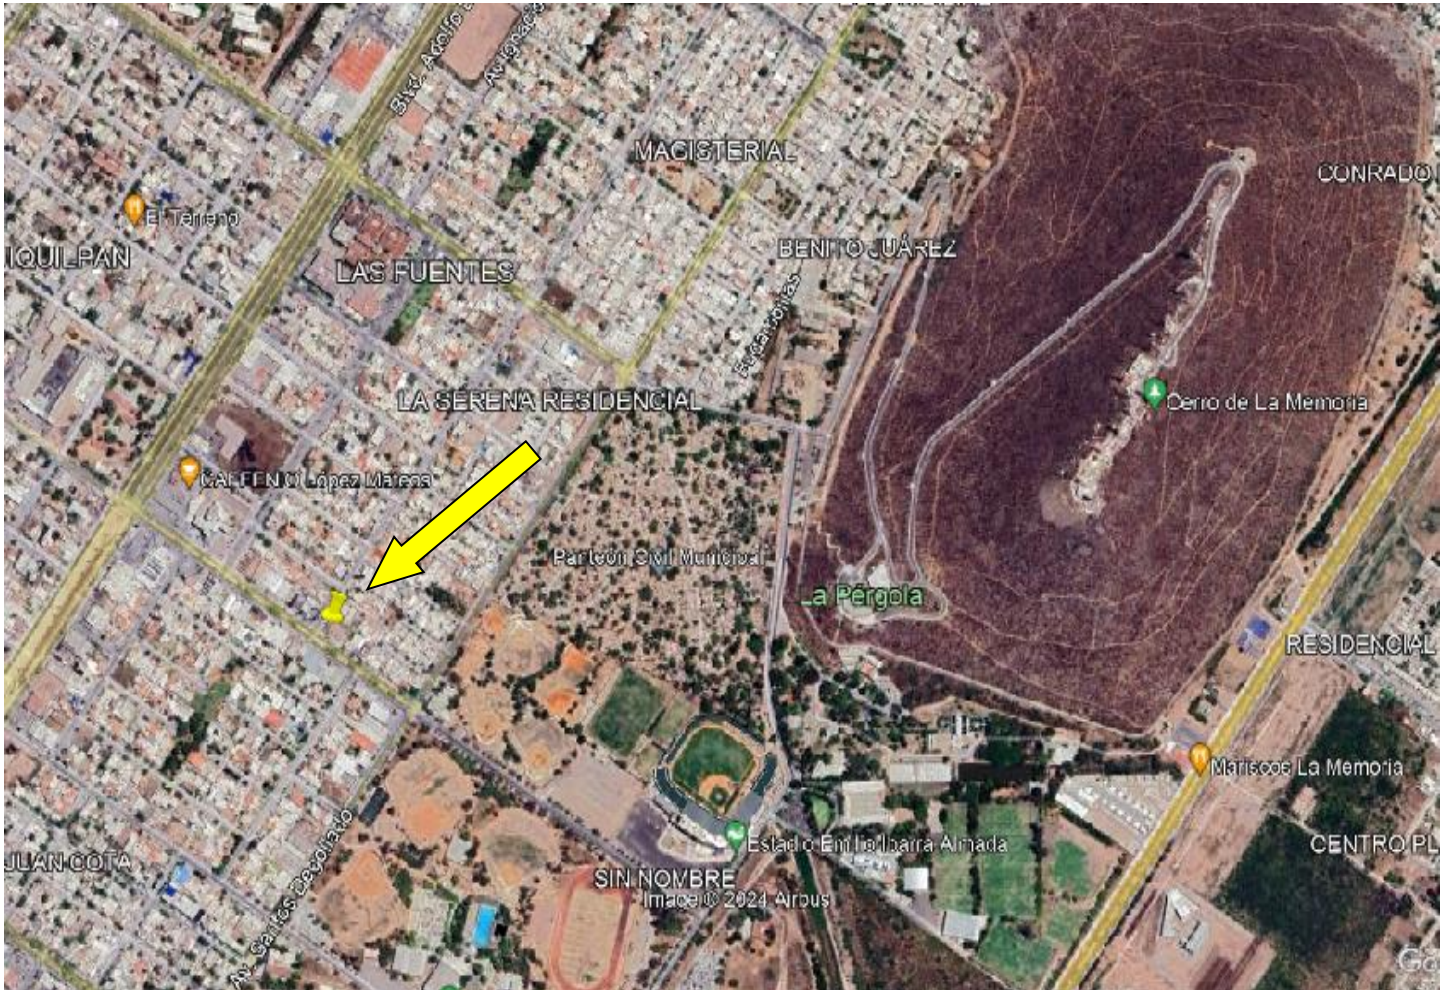
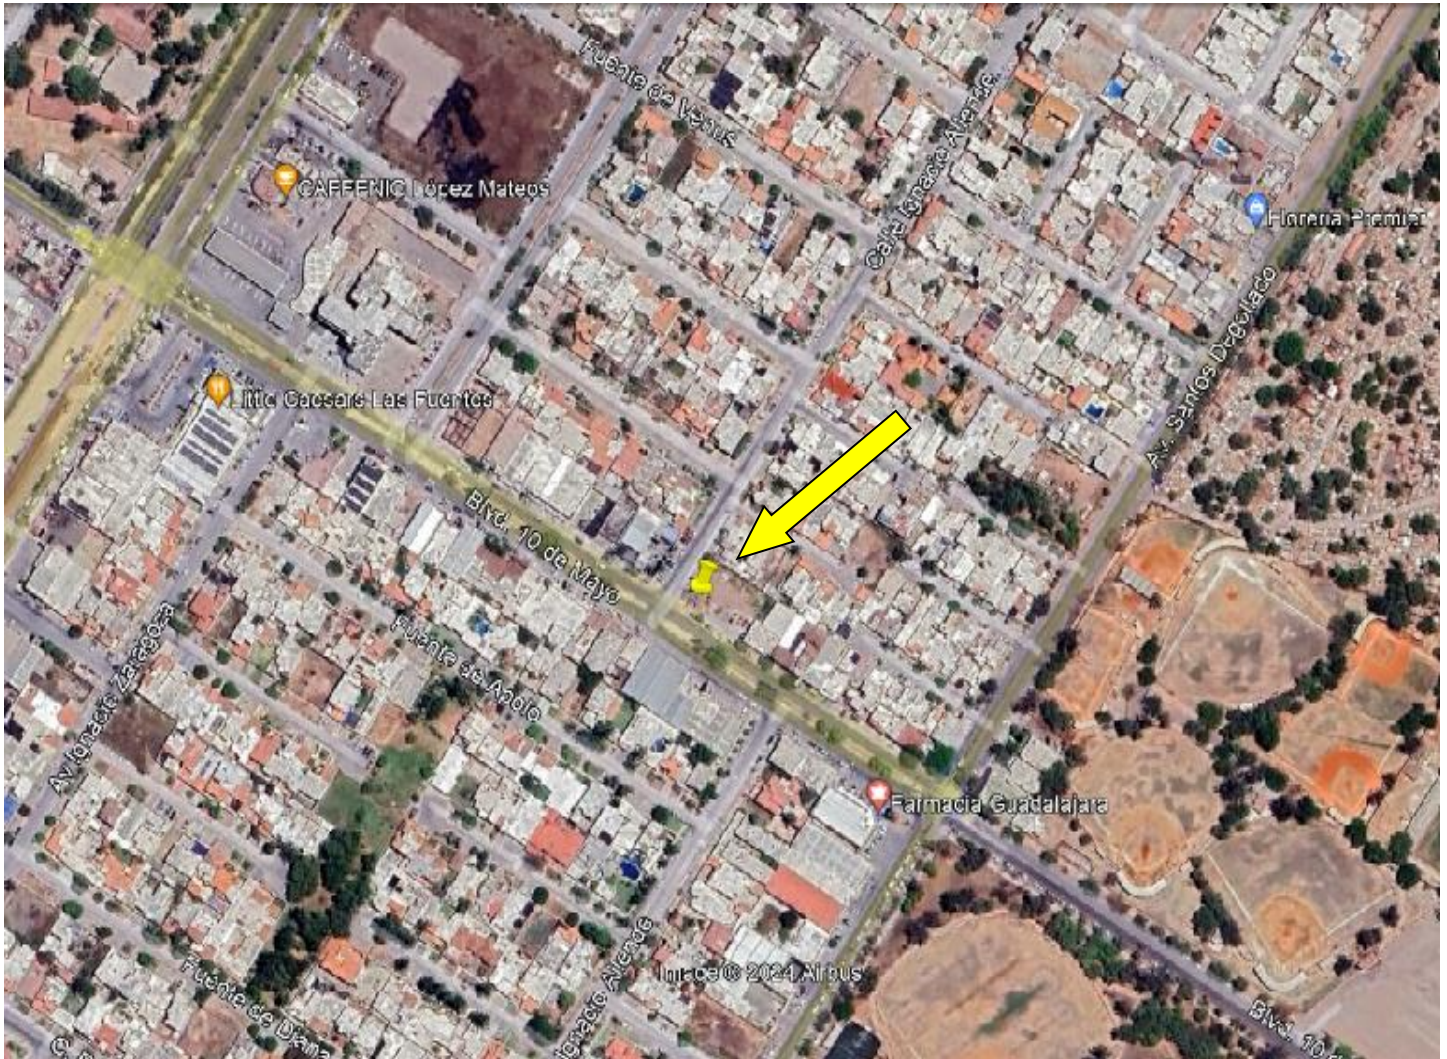
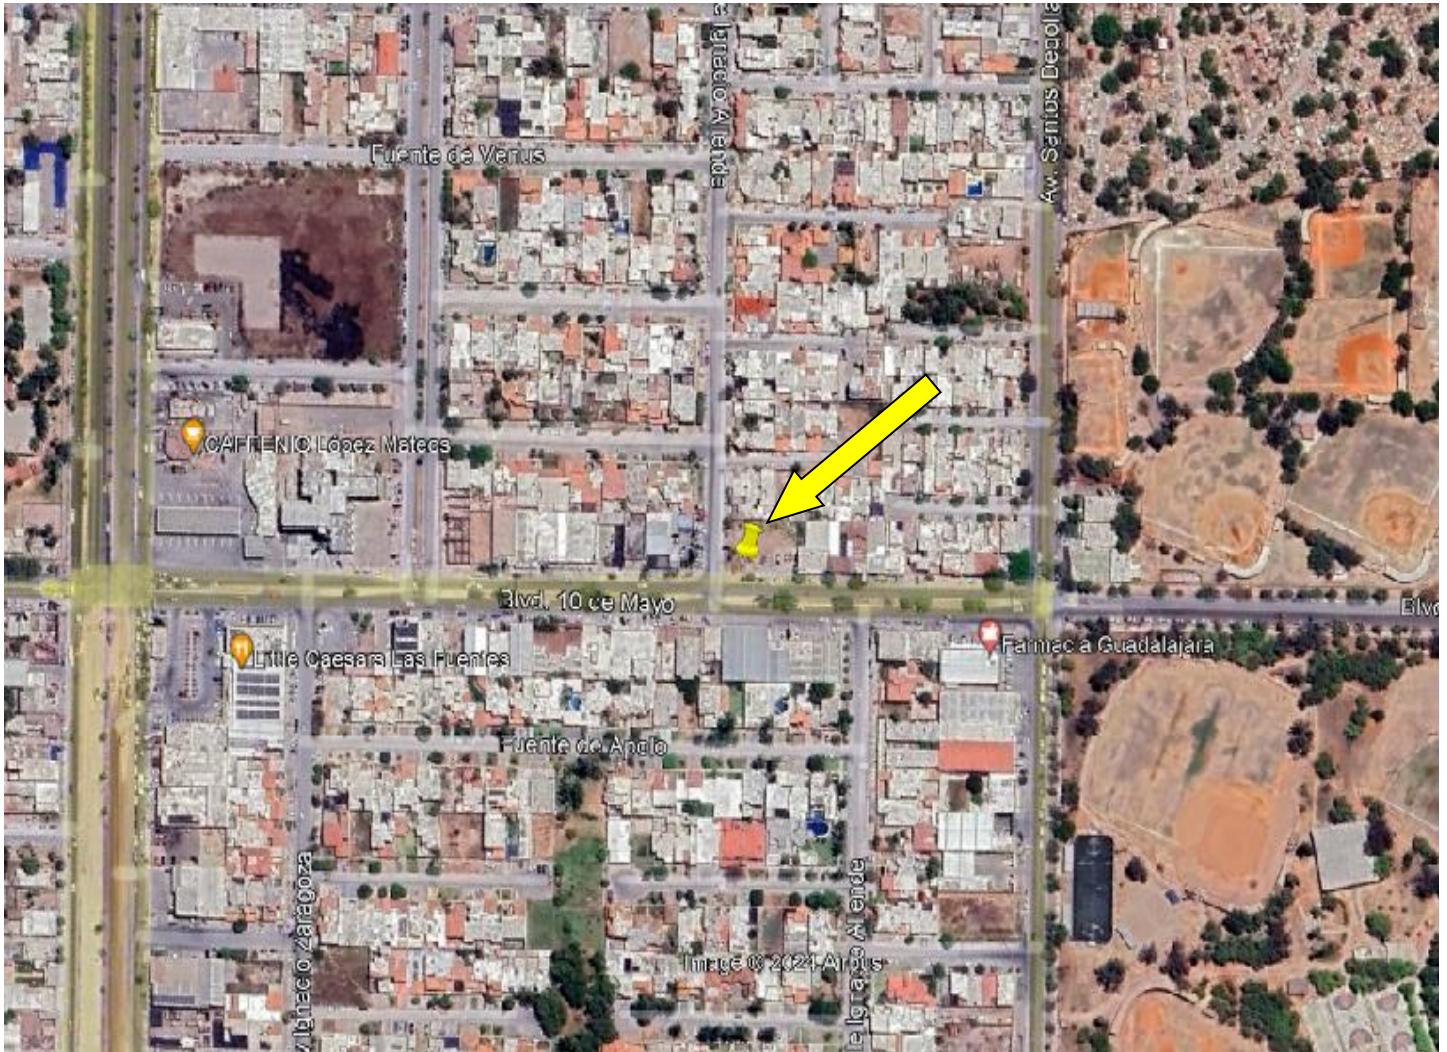
En el anexo # 1 de este estudio, se anexa la ubicación del terreno con respecto a la ciudad de Los Mochis, Ahome, Sinaloa, sus colindancias y la distribución de los PCA efectuados, distribuidos representativamente en el terreno en estudio.
