**ESTUDIO DE MECANICA DE SUELOS (EMS) EFECTUADO EN**  
**UN LOTE DE TERRENO, MISMO DONDE SE TIENE**  
**PROYECTADA LA CONSTRUCCION DE LA TIENDA KIOSKO**  
**“ANGEL FLORES”, MISMO QUE SE LOCALIZA POR LA AV.**  
**GRA. ANGEL FLORES, ESQUINA CON LA CALLE JUAN**  
**CARRASCO, EN LA COL. CENTRO, EN LA CIUDAD DE LOS**  
**MOCHIS, SINALOA.**

### **ANEXO # 1** **(CROQUIS DE LOCALIZACION Y DISTRIBUCION DE LOS PCA)**

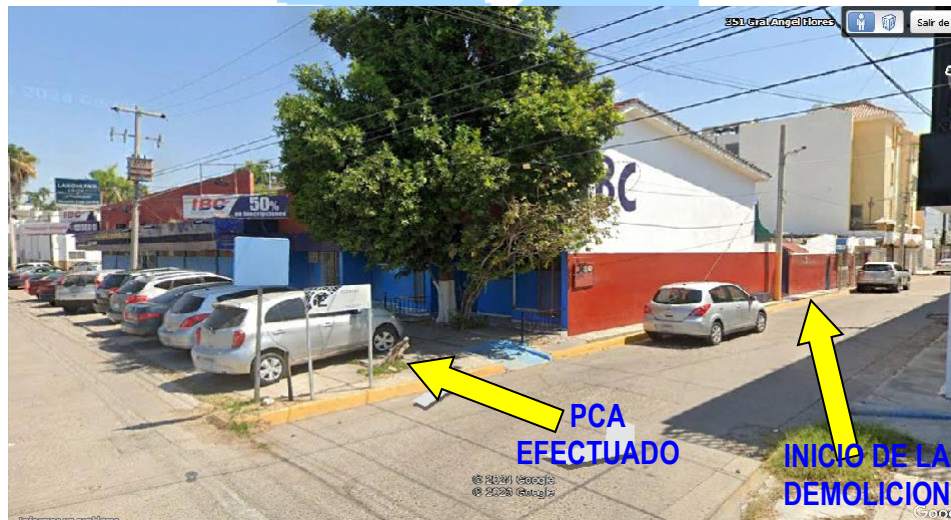
Dicho lote de terreno al momento de efectuar este estudio, se encontró con una construcción tipo Edificación de Oficinas, mismo que ya se inició con su demolición pero hasta el momento, solamente en la parte de atrás y en una pequeña parte, donde sí se pudo entrar pero dicha área cuenta con un piso de concreto que posiblemente nos imaginamos que estaba grueso el espesor de dicha losa de concreto, por lo que no se efectuó el sondeo tipo PCA ahí, se efectuó al frente de dicha edificación tipo construcción de oficinas, en el área de enfrente de estacionamiento; ya que toda la demás área tenía todavía construcción y la demolición va iniciando y va un poco lenta, como se muestra en la siguiente fotografía :

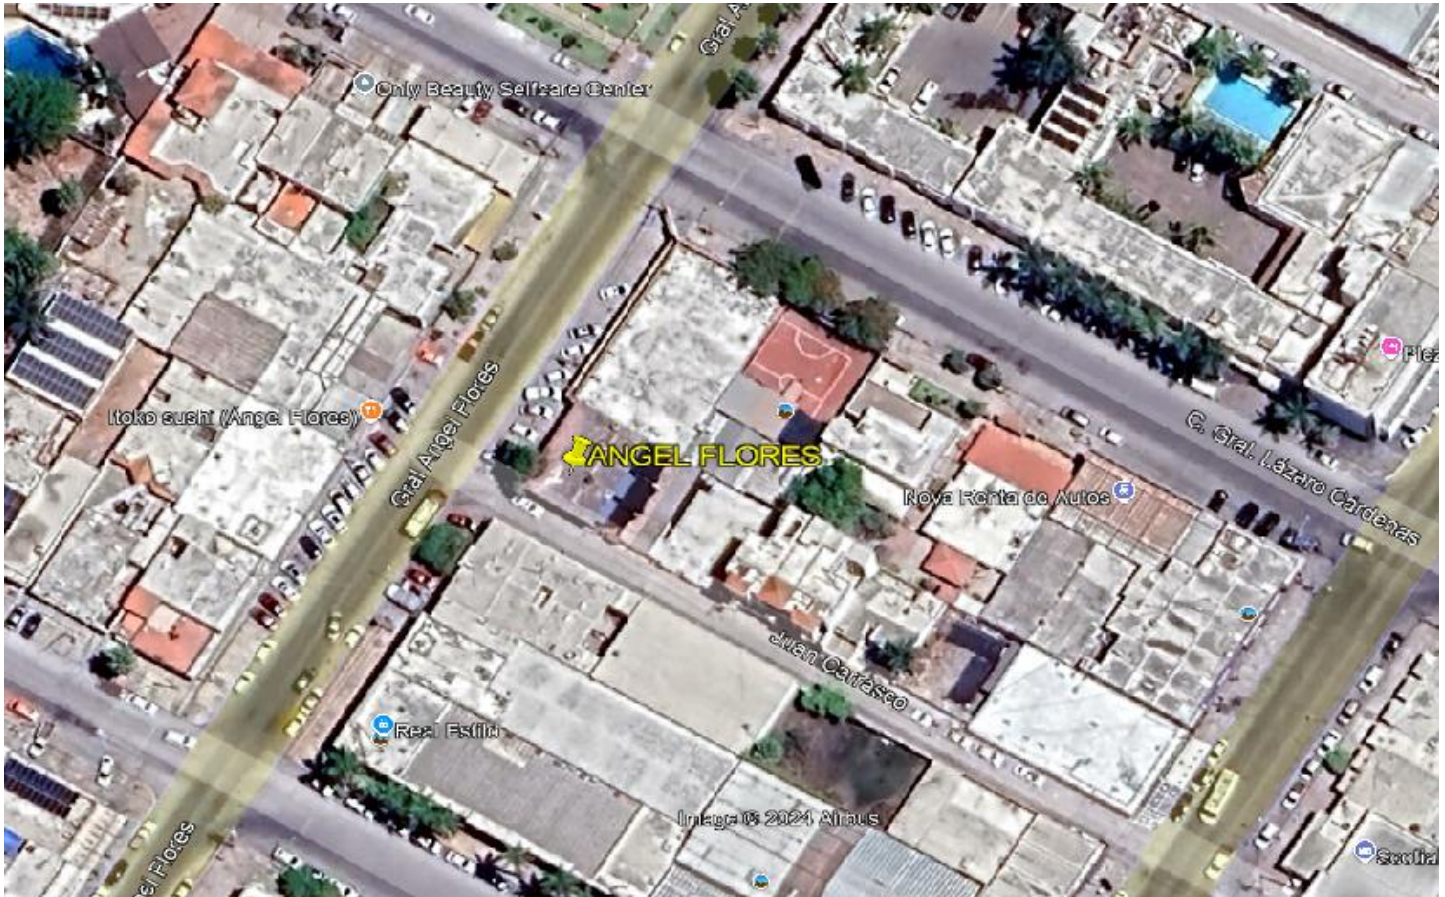
### VISTA EN PLANTA DEL LUGAR EN ESTUDIO

Las colindancias de este terreno en estudio, son como a continuación se indican: Al Norte colinda con otras construcciones tipo edificaciones de locales comerciales, al Sur colinda con la Calle Juan Carrasco, misma que cuenta con pavimento de concreto hidráulico, al Oriente colinda igualmente con otras edificaciones pero en este caso se trata de viviendas habitadas y por último, al Poniente, colinda con la Av. Gral. Angel Flores, misma que igualmente cuenta con pavimento de concreto hidráulico, en la Col. Centro, en la ciudad de Los Mochis, Sinaloa.

En el anexo # 1 de este estudio, se anexa la ubicación del terreno con respecto a la ciudad capital de Culiacán Sinaloa, sus colindancias y la distribución de los PCA efectuados, distribuidos representativamente en el terreno en estudio.
