**ESTUDIO DE MECANICA DE SUELOS (EMS) EFECTUADO EN**  
**UN LOTE DE TERRENO, CON SUPERFICIE TOTAL DE 139 M2,**  
**MISMO DONDE SE TIENE PROYECTADA LA CONSTRUCCION**  
**DE LA TIENDA KIOSKO “CAMINO REAL “, MISMO QUE SE**  
**LOCALIZA POR EL BLVD. FRANCISCO I. MADERO, EN LA**  
**ENTRADA Y ACCESO AL FRACC. CAMINO REAL, EN**  
**CULIACAN, SINALOA.**

### **ANEXO # 1** **(CROQUIS DE LOCALIZACION Y DISTRIBUCION DE LOS PCA)**

### **ANEXO # 3** **(PERFIL ESTRATIGRAFICO)**

### **ANEXO # 4** **(INFORME FOTOGRAFICO)**

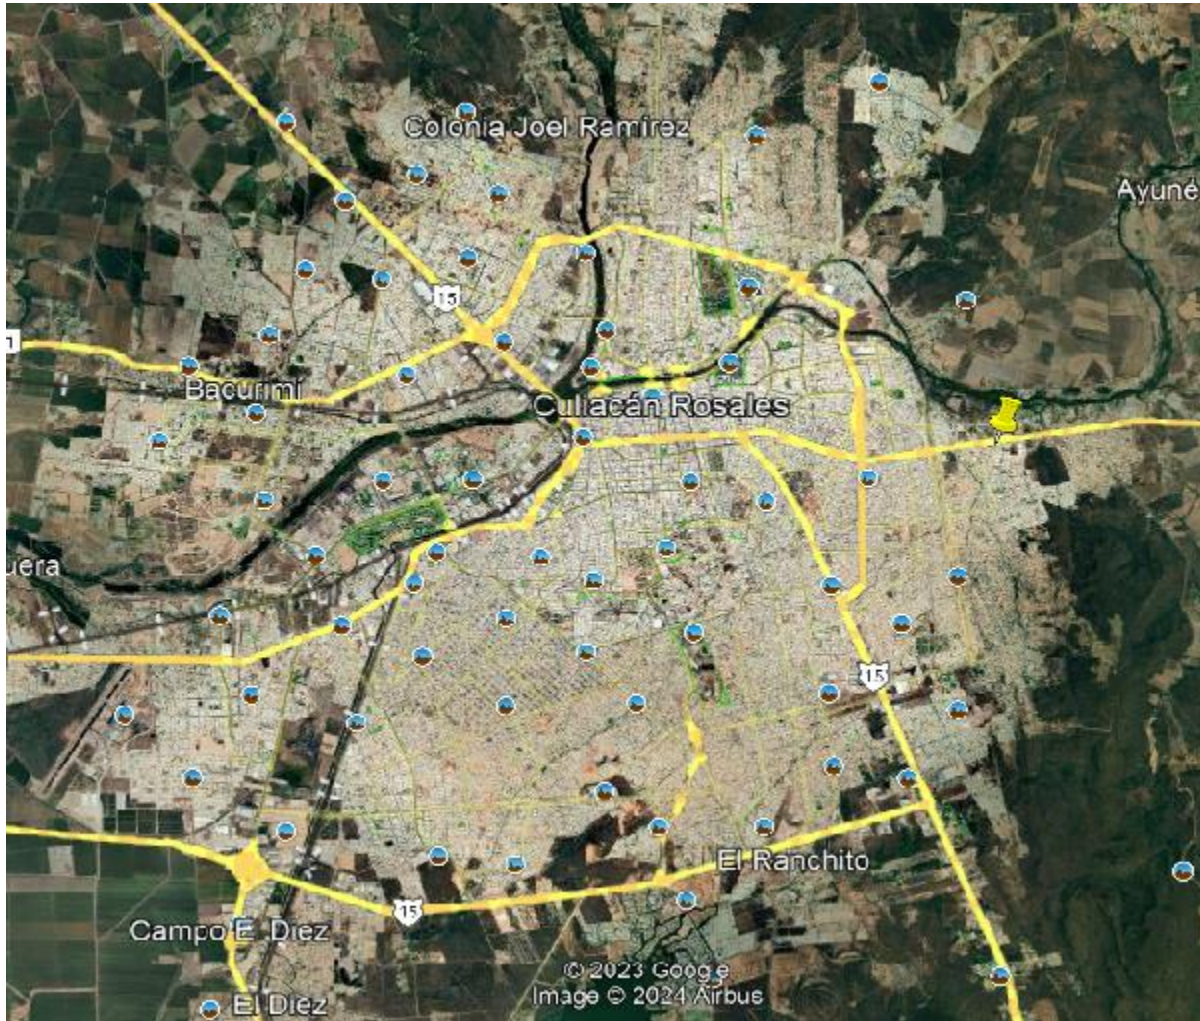
En el anexo # 1 de este estudio, se anexa la ubicación del terreno con respecto a la ciudad capital de Culiacán Sinaloa, sus colindancias y la distribución de los PCA efectuados, distribuidos representativamente en el terreno en estudio.

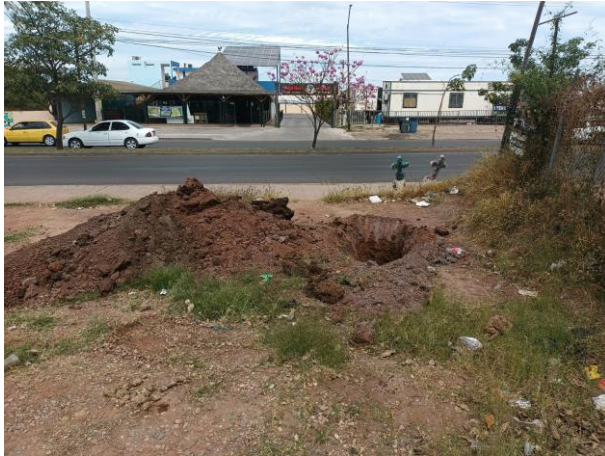
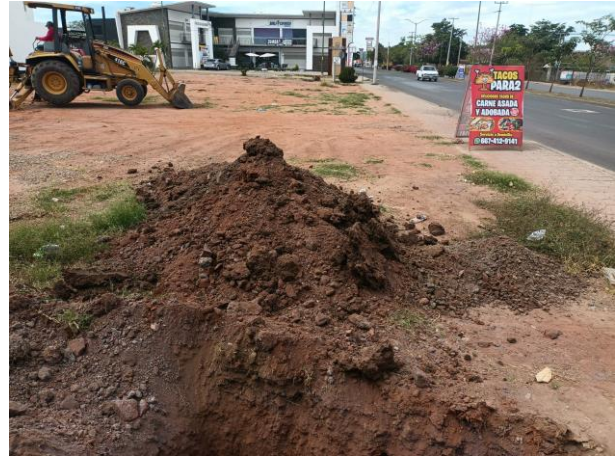
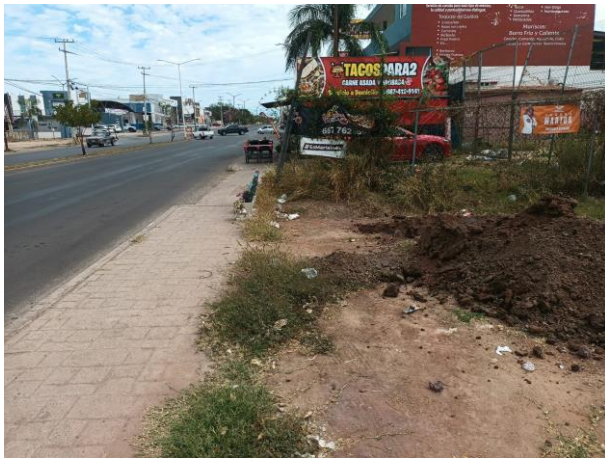
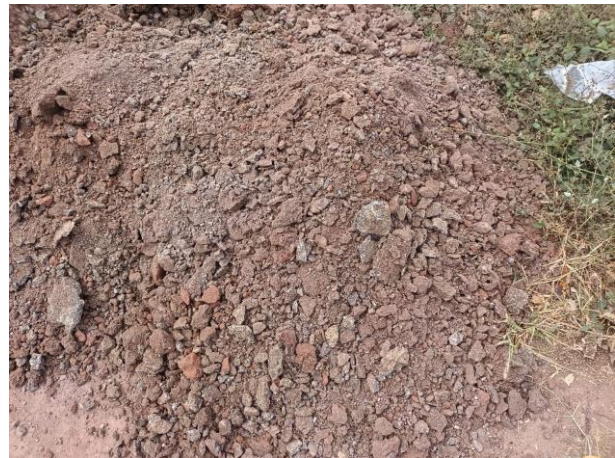
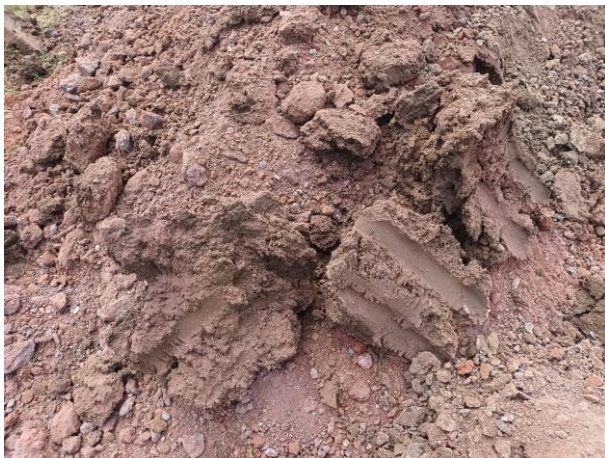
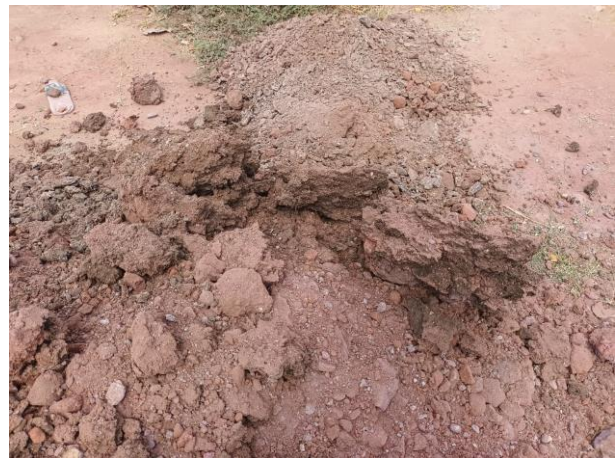
### “INFORME FOTOGRAFICO “ PCA # 1

Como se mencionò anteriormente, los estudios de campo consistieron en la exploración y excavación de Dos (2) Sondeos Tipo Pozo a Cielo Abierto (PCA) efectuados con máquina retroexcavadora, hasta una profundidad máxima de exploración de 1.60 mts., medido a partir del nivel del terreno natural que existe actualmente.

Superficialmente se encontró un relleno con material de banco y de cerro, con la finalidad de darle mejoramiento superficial al terreno para que no hiciera lodo, de color azulado casi lila, de compacidad suelta, encontrado en el PCA # 1, desde la superficie a la profundidad de 0.00 hasta la profundidad de 0.25 mts., con espesor de 0.25 mts. y en el PCA # 2, desde la profundidad de 0.00 mts. hasta la profundidad de 0.50 mts., con espesor de 0.50 mts., mismo que es clasificado en base a su dureza como suelo tipo II-B (suelo intermedio firme) y en base al Sistema Unificado de Clasificación de Suelos (SUCS), este se clasifica como tipo SC.

Luego, inferiormente a la 1ª. Capa, se encontró la 2ª. Capa, siendo esta la correspondiente al Terreno Natural, formada por una arcilla de color café rojiza, seguida de otra capa delgada de arcilla pero de color café oscuro, de alta compresibilidad, de consistencia blanda, encontrada en el PCA # 1, desde la profundidad de 0.25 mts., hasta la profundidad de 1.20 mts., con espesor de 0.95 mts. y en el PCA # 2, desde la profundidad de 0.50 mts., hasta la profundidad de 1.00 mts., con espesor de 0.50 mts., misma que es clasificada en base a su dureza de excavación como material tipo III-A (Suelo Blando) y en base al Sistema Unificado de Clasificación de Suelos (SUCS), este se clasifica como tipo CH, de alta compresibilidad y de muy mala calidad.

Ya a mayor profundidad, se encontró el suelo natural firme y resistente, mismo que está formado por una roca arenisca, tipo Balastre, de compacidad alta, excavable superficialmente y ya a mayor profundidad, presenta ya una dureza muy alta que ya no se puede excavar con la máquina retroexcavadora, este material firme natural, se encontró en el PCA # 1, desde la profundidad de 1.20 hasta la máxima profundidad explorada y excavada de 1.60 mts., con espesor de 0.40 mts. y en el PCA # 2, se encontró desde la profundidad de 1.00 mts. hasta la máxima profundidad explorada y excavada de 1.60 mts., con espesor de 0.60 mts., mismo que es clasificado en base a su dureza como suelo tipo II-B (suelo intermedio firme) y en base al Sistema Unificado de Clasificación de Suelos (SUCS), este se clasifica como tipo SM.

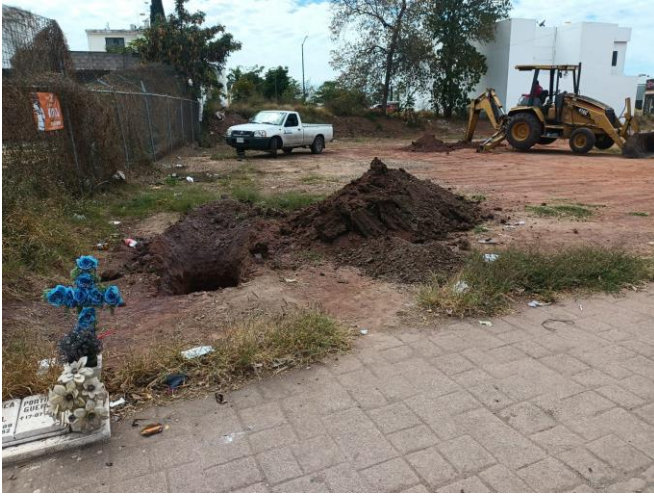
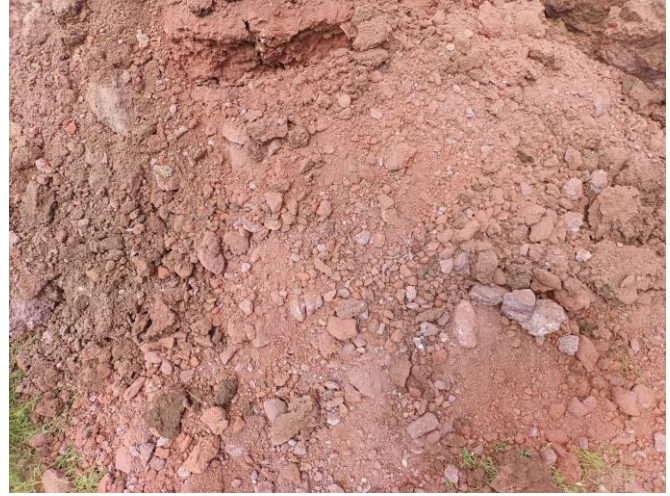
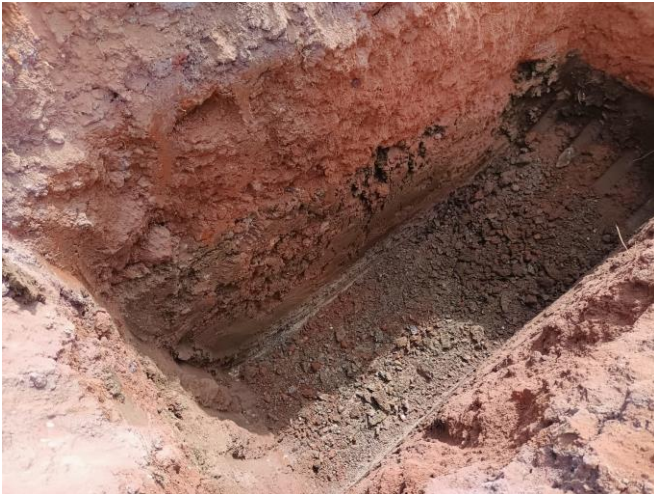
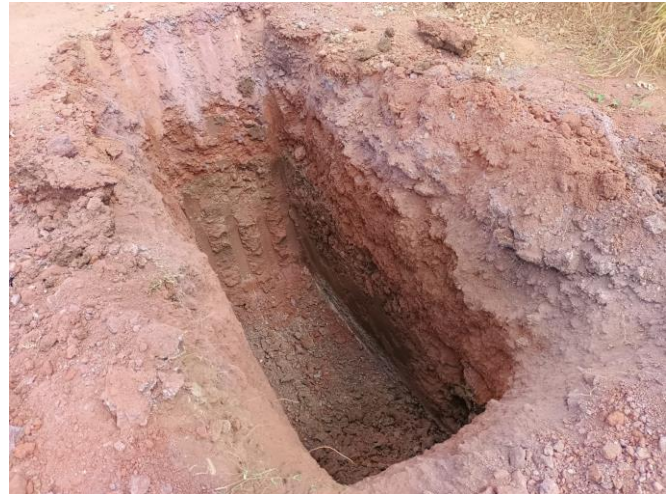
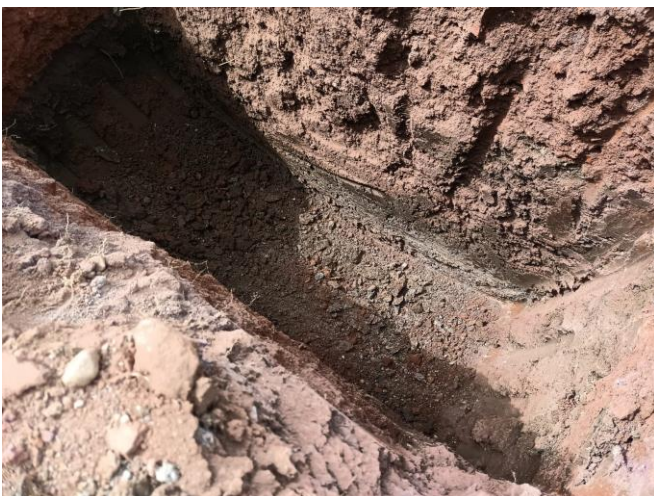
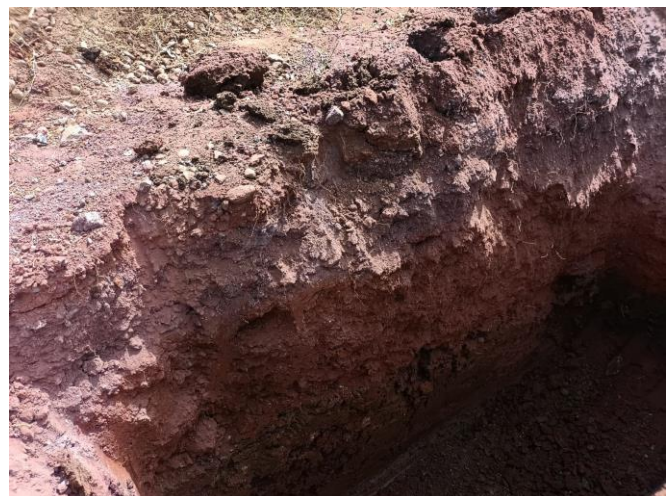
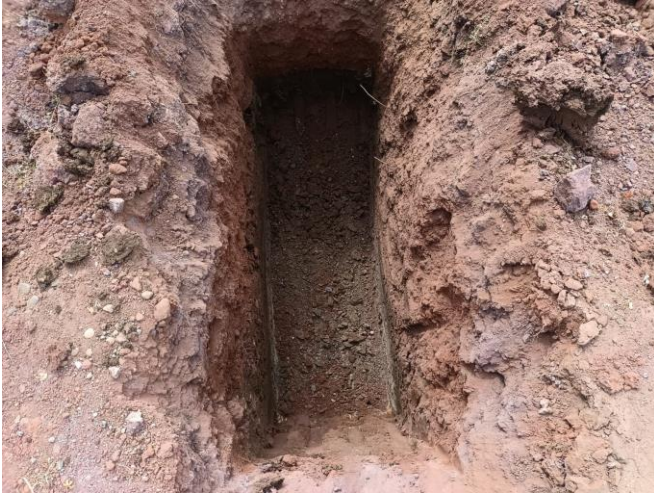
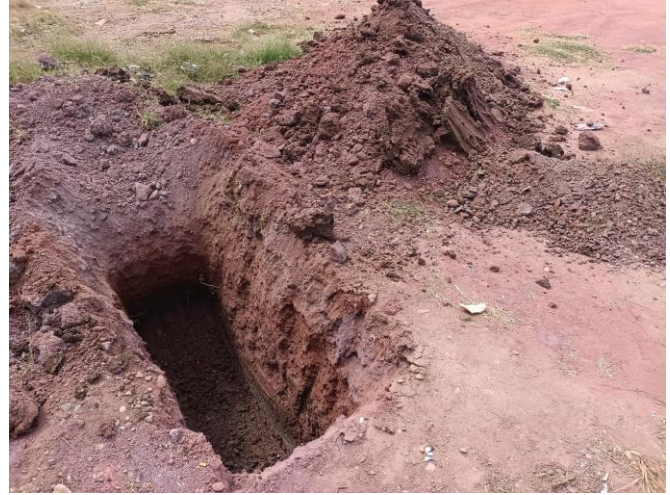
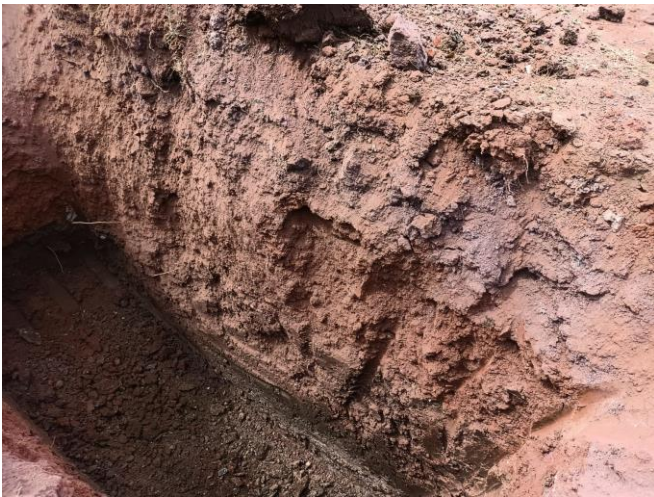
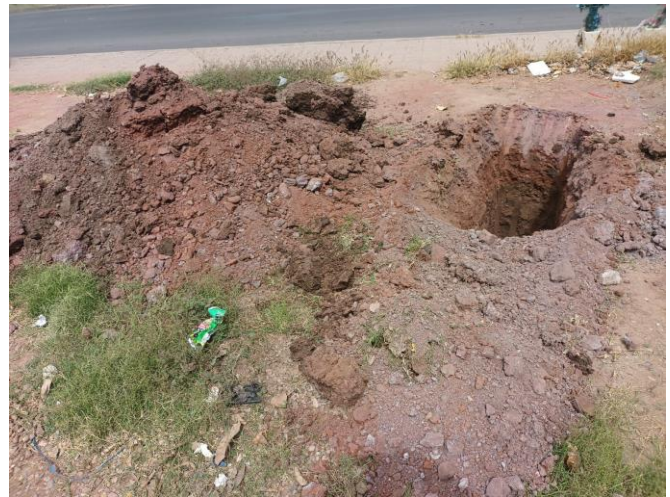
Durante la exploración y excavación de los Dos (2) Sondeos tipo Pozo a Cielo Abierto (PCA) efectuados, se detectaron los cambios exhibidos por los materiales del sub-suelo en estudio, definiéndose así la estratigrafía del depósito observado en cada uno de los PCA efectuados, siendo estos uniformes e iguales, mismos que aquí a continuación se describen :

En general, en lo que respecta al área del terreno en estudio; que relativamente es chica, se encontró en todo el terreno en estudio, una primera capa superficial de material de relleno de banco, tipo de cerro, de color azulado tipo lila, seguido ya del suelo correspondiente al terreno natural, formado por una arcilla de color café rojiza y también café oscura y ya finalmente se encontró el suelo firme, formado por una roca arenisca tipo Balastre, excavable superficialmente pero ya a mayor profundidad, presenta una dureza ya muy alta; excavados los sondeos tipo PCA, hasta la profundidad máxima de exploración de 1.60 mts., respectivamente del nivel que existe al momento de efectuar este estudio.

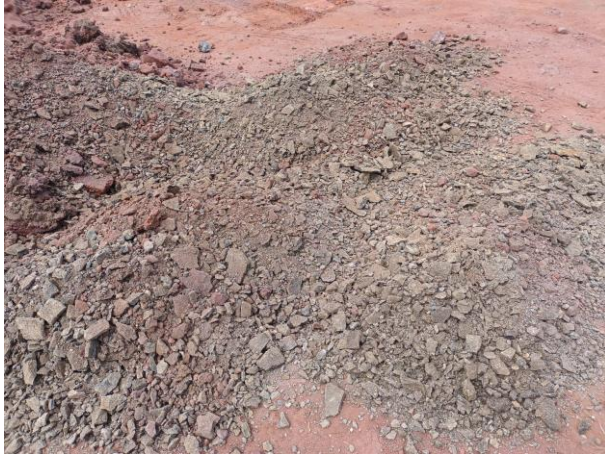
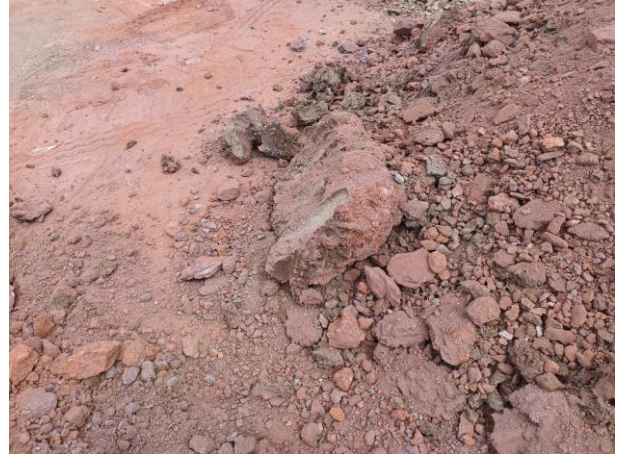
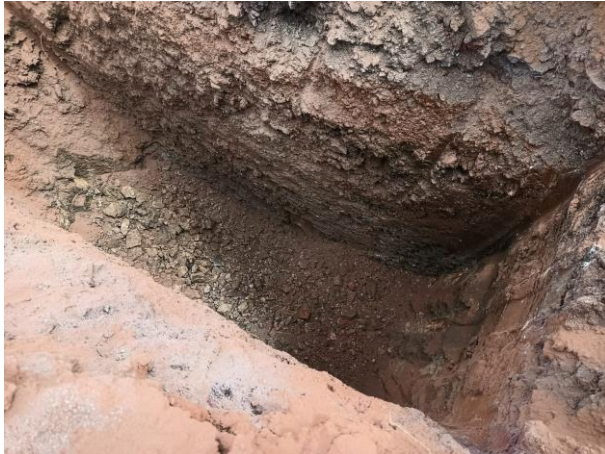
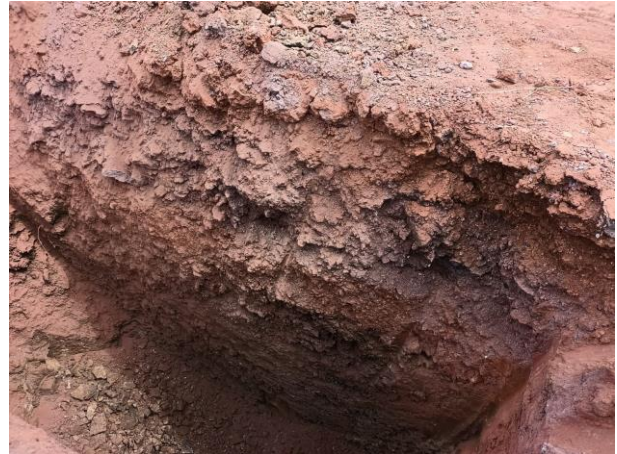
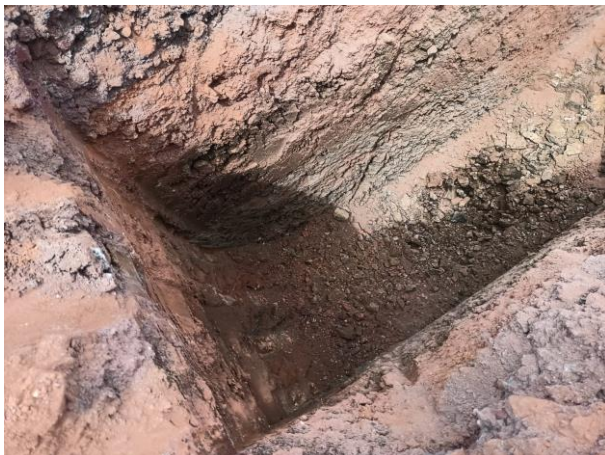
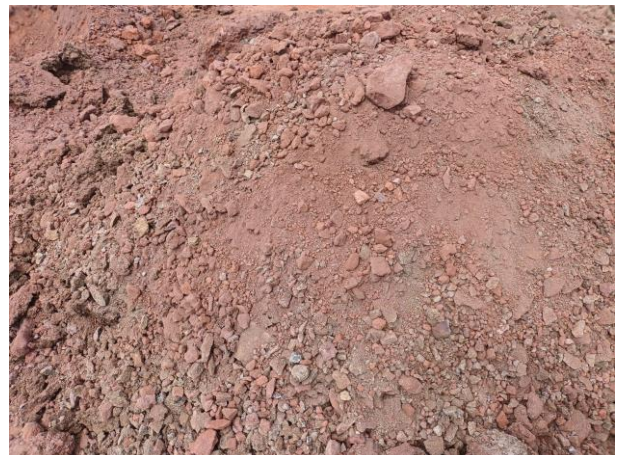
### “INFORME FOTOGRAFICO “ PCA # 2

0.50 mts.				1ª. Capa, Relleno superficial p/mejoramiento de suelo.
0.70 mts.				2ª. Capa de arcilla café rojiza, tipo CH.
1.00 mts.				3ª. Capa de arcilla café oscuro, tipo CH

1.60 mts. (fin de sondeo)				4ª. Capa de suelo firme de roca arenisca tipo Balastre, clasificada como Tipo II-B (Suelo Firme) y en base al SUCS, como tipo SM, de muy buena calidad
				<p><b>Nota</b> : Hasta la máxima profundidad explorada de 1.60 mts., <u>No Se Observó</u> Escurremientos Ni Filtraciones de Nivel de Aguas Freáticas (NAF).</p> <p><b>Notas</b> :</p> <p>1) Opción de Ciment. # 3 (Losa de Cimentación)</p> <p>2) Profundidad de Desplante = 0.00 mts.</p> <p>3) Considerar una plataforma de relleno debajo de la Losa de Cimentación, con espesor de 0.60 mínimo, con material de banco, de calidad Sub-Rasante.</p> <p>4) Capacidad de Carga Admisible = 28.0 Ton/M2</p> <p><b>Nota</b> : Esta Opción Si Se Recomienda.</p>
