ESTUDIO DE MECANICA DE SUELOS (EMS) EFECTUADO EN
UN LOTE DE TERRENO, CON SUPERFICIE DE 305.09 M2,
MISMO DONDE SE TIENE PROYECTADA LA CONSTRUCCION
DE LA TIENDA KIOSKO “ GARDENIA ”, MISMO QUE SE
LOCALIZA POR EL BLVD. GARDENIA Y AV. EL DORADO
ORIENTE, EN LA COL. LOMAS DEL PORVENIR, EN LA
CIUDAD DE MAZATLAN, SINALOA.

ANEXO # 1 **(CROQUIS DE LOCALIZACION Y DISTRIBUCION DE LOS PCA)**

PERFIL ESTRATIGRAFICO

OBRA ----- : Tienda Kiosko " Gardenia "

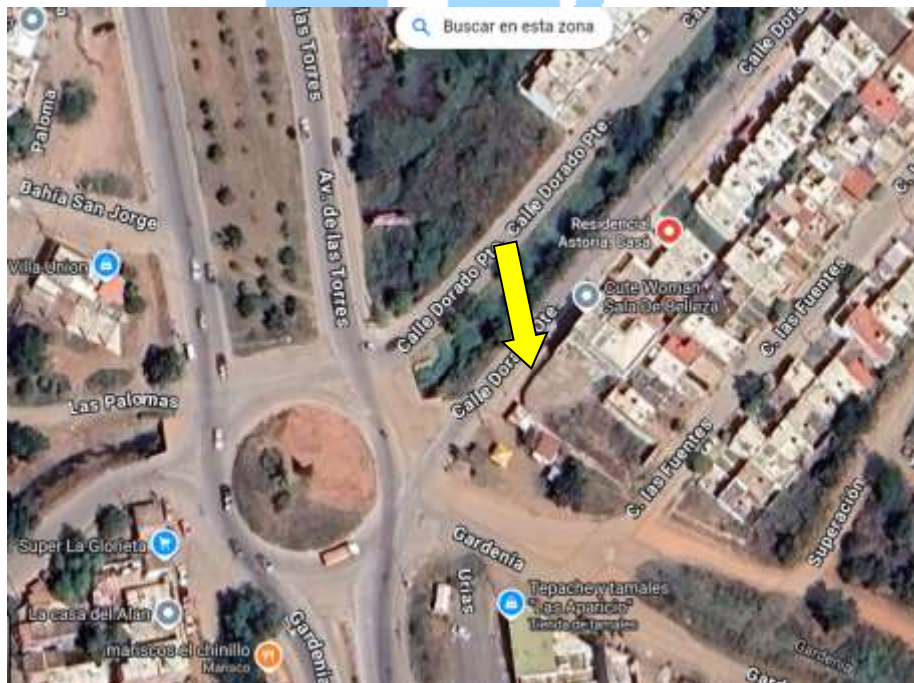
Dicho lote de terreno al momento de efectuar este estudio, se encontró con una plataforma (Losa de Concreto y Muro de Contención) y la exploración se efectuó en el área fuera de la Losa de Concreto, tal y como se muestra en la siguiente fotografía :

En lo que respecta al terreno este tiene Muro de Contención a una altura al frente que va desde 1.88 a 1.90 mts., al frente y por el costado va desde 0.50 a 1.90 mts.

El terreno en estudio presentaba también Losa de Pavimento hidráulico en malas condiciones (Agrietamientos, carente de resistencia y falta de vibrado por lo que el sondeo se efectuó a un costado de la Losa de Pavimento).

Esto tendrá que ser demolido ya que existe un desnivel del área de banquetta a la losa interior del terreno aproximadamente de 1.90 mts.

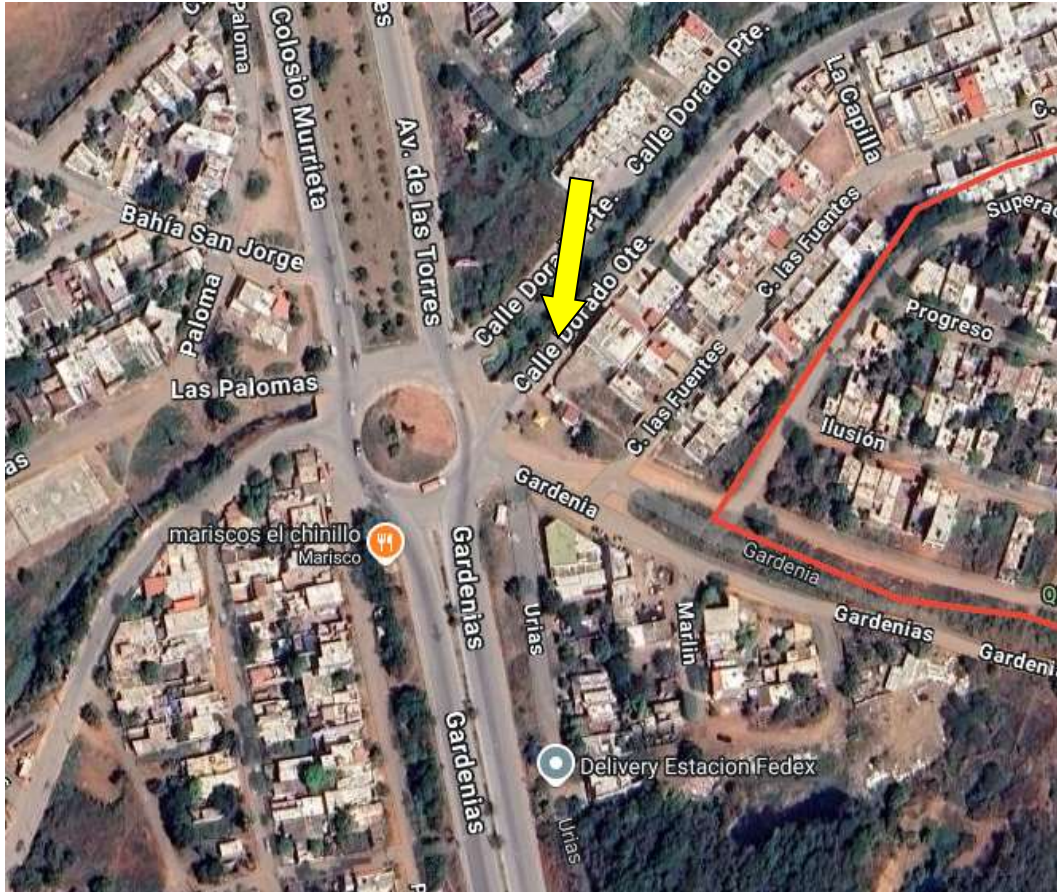
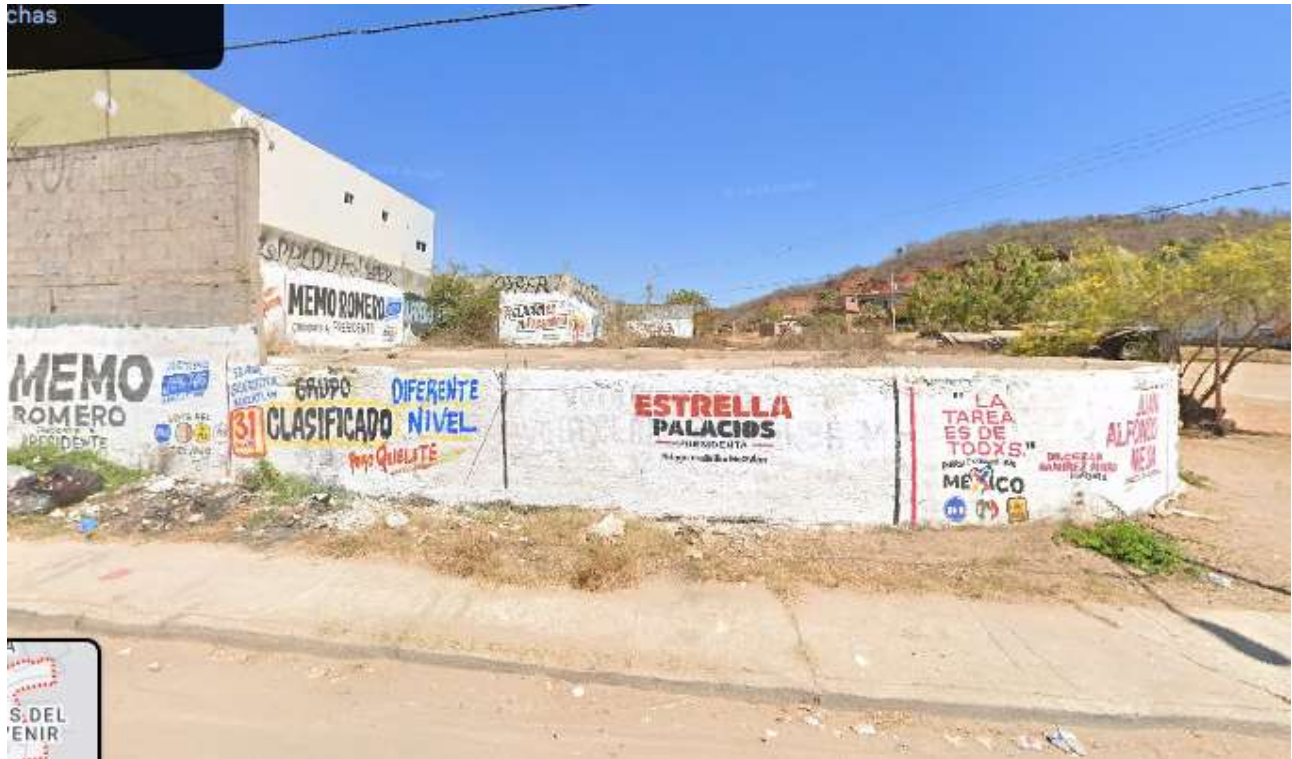
En el anexo # 1 de este estudio, se anexa la ubicación del terreno con respecto a la ciudad de Mazatlán, Sinaloa, sus colindancias y la distribución del PCA efectuado, distribuido representativamente en el terreno en estudio.
