ESTUDIO DE MECANICA DE SUELOS (EMS) EFECTUADO EN
UN LOTE DE TERRENO, CON SUPERFICIE TOTAL DE 146 M2,
MISMO DONDE SE TIENE PROYECTADA LA CONSTRUCCION
DE LA TIENDA KIOSKO “ALAMEDA “, MISMO QUE SE
LOCALIZA POR CALLE PASEO DE LA ALAMEDA, ESQUINA
CON LA CALLE PASEO DE LOS PINOS, EN EL FRACC.
ALAMEDA, EN CULIACAN, SINALOA.

ANEXO # 1 **(CROQUIS DE LOCALIZACION Y DISTRIBUCION DE LOS PCA)**

ANEXO # 2 **(RESULTADOS DE PRUEBAS DE LABORATORIO)**

ANEXO # 3 **(PERFIL ESTRATIGRAFICO)**

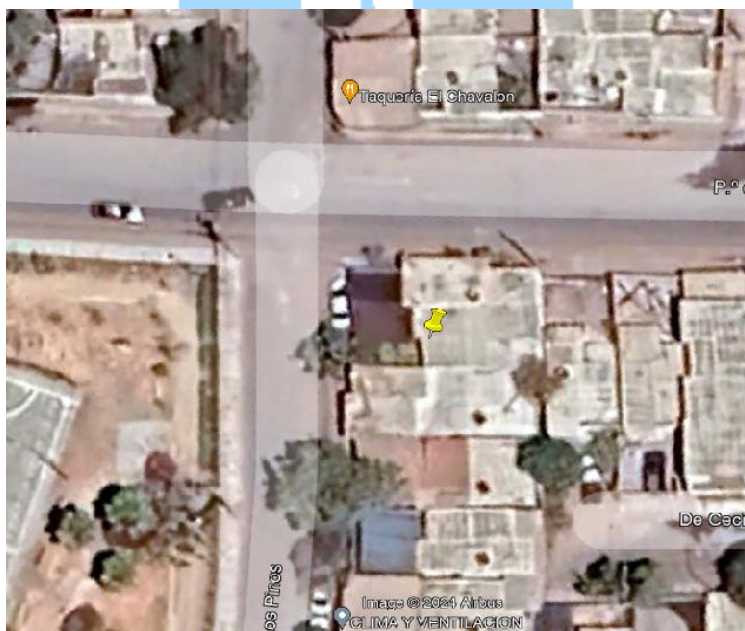
Dicho lote de terreno al momento de efectuar este estudio, se encontró actualmente todavía, una vivienda construida, con el área de patio cerrada y bardeada; mientras que en el frente de la misma, en el área de cochera, solamente contaba con un firme de concreto hidráulico y un portón de herrería que se tuvo que abrir para poder hacer el Sondeo Tipo Pozo a Cielo Abierto (PCA), demoliendo dicho firme de concreto con la máquina retroexcavadora (ver fotografías en PCA # 1).

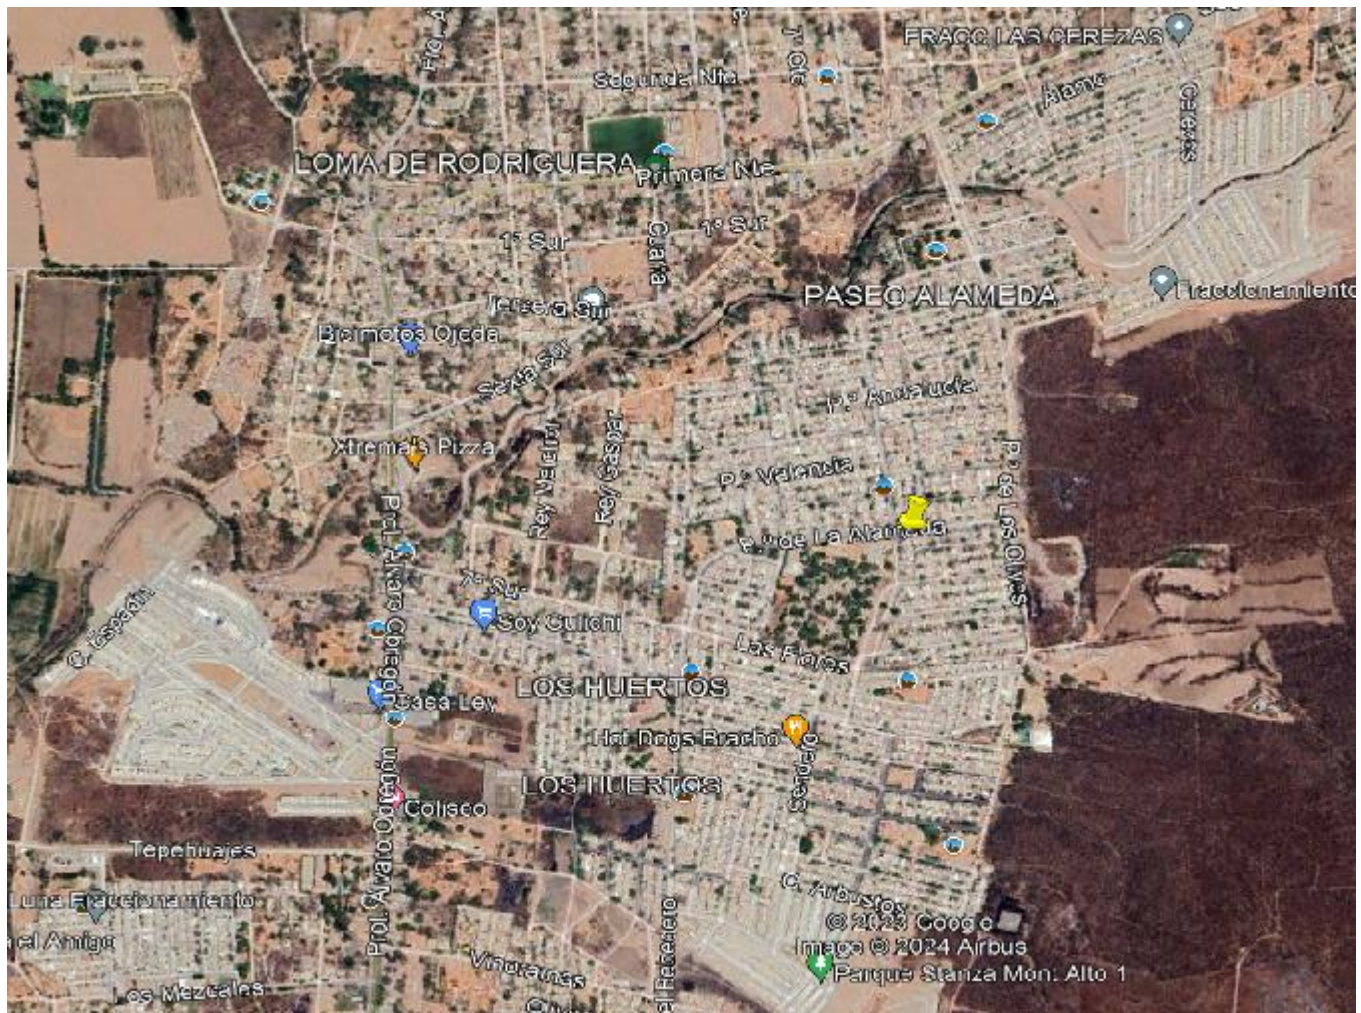
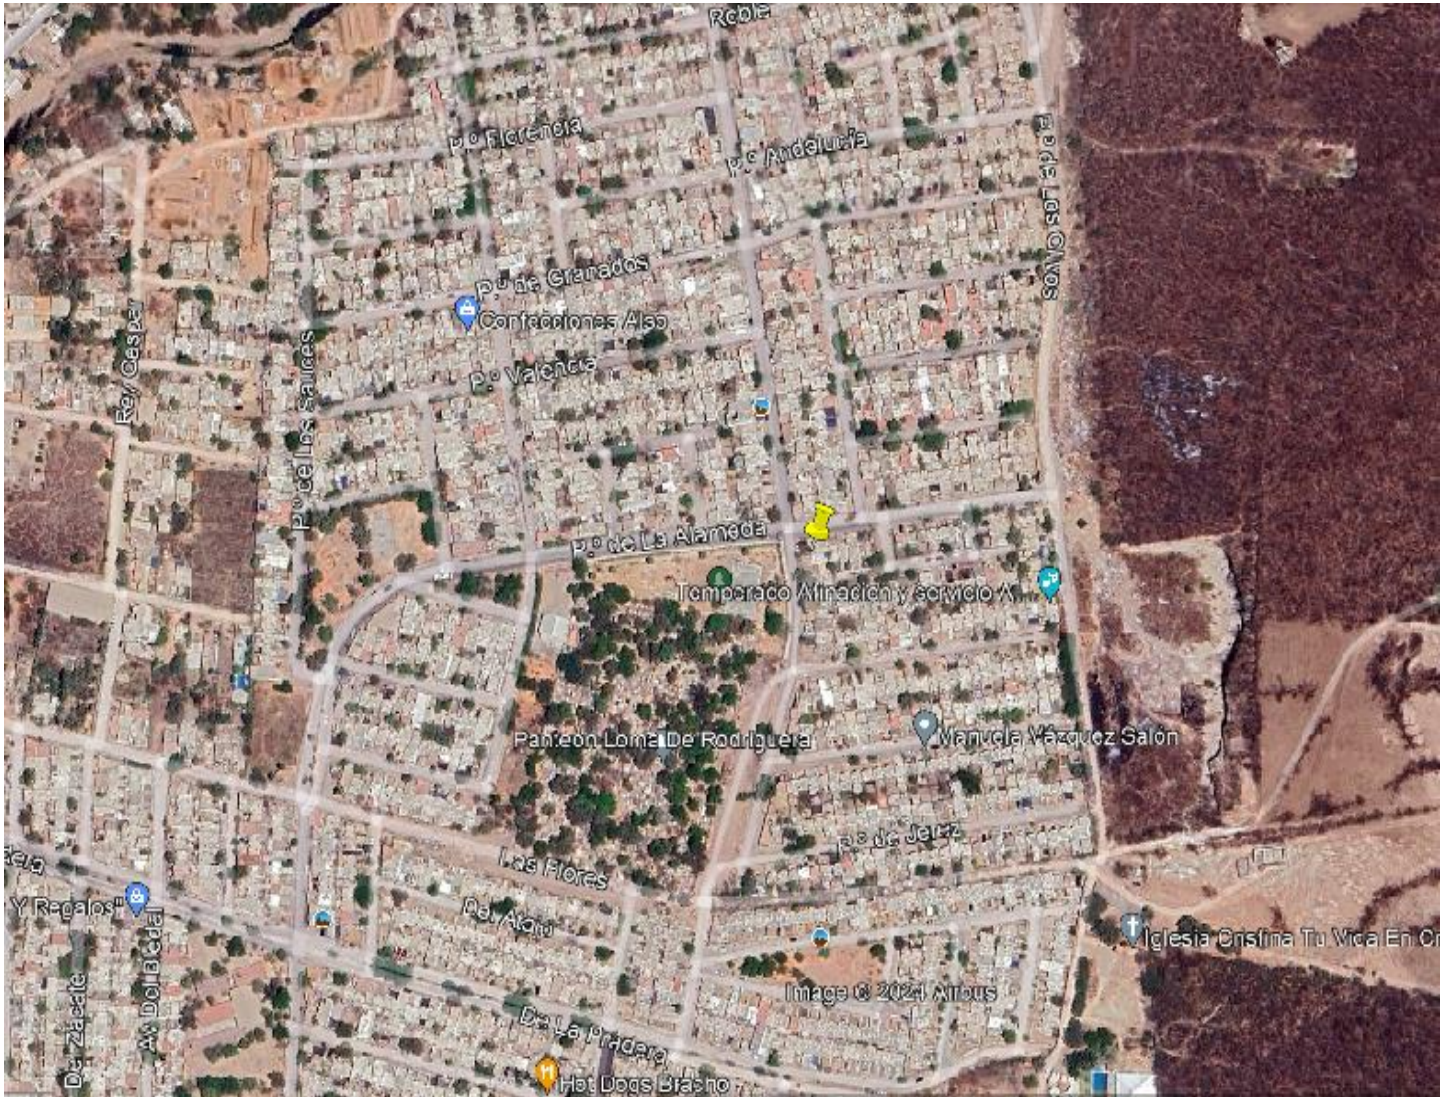
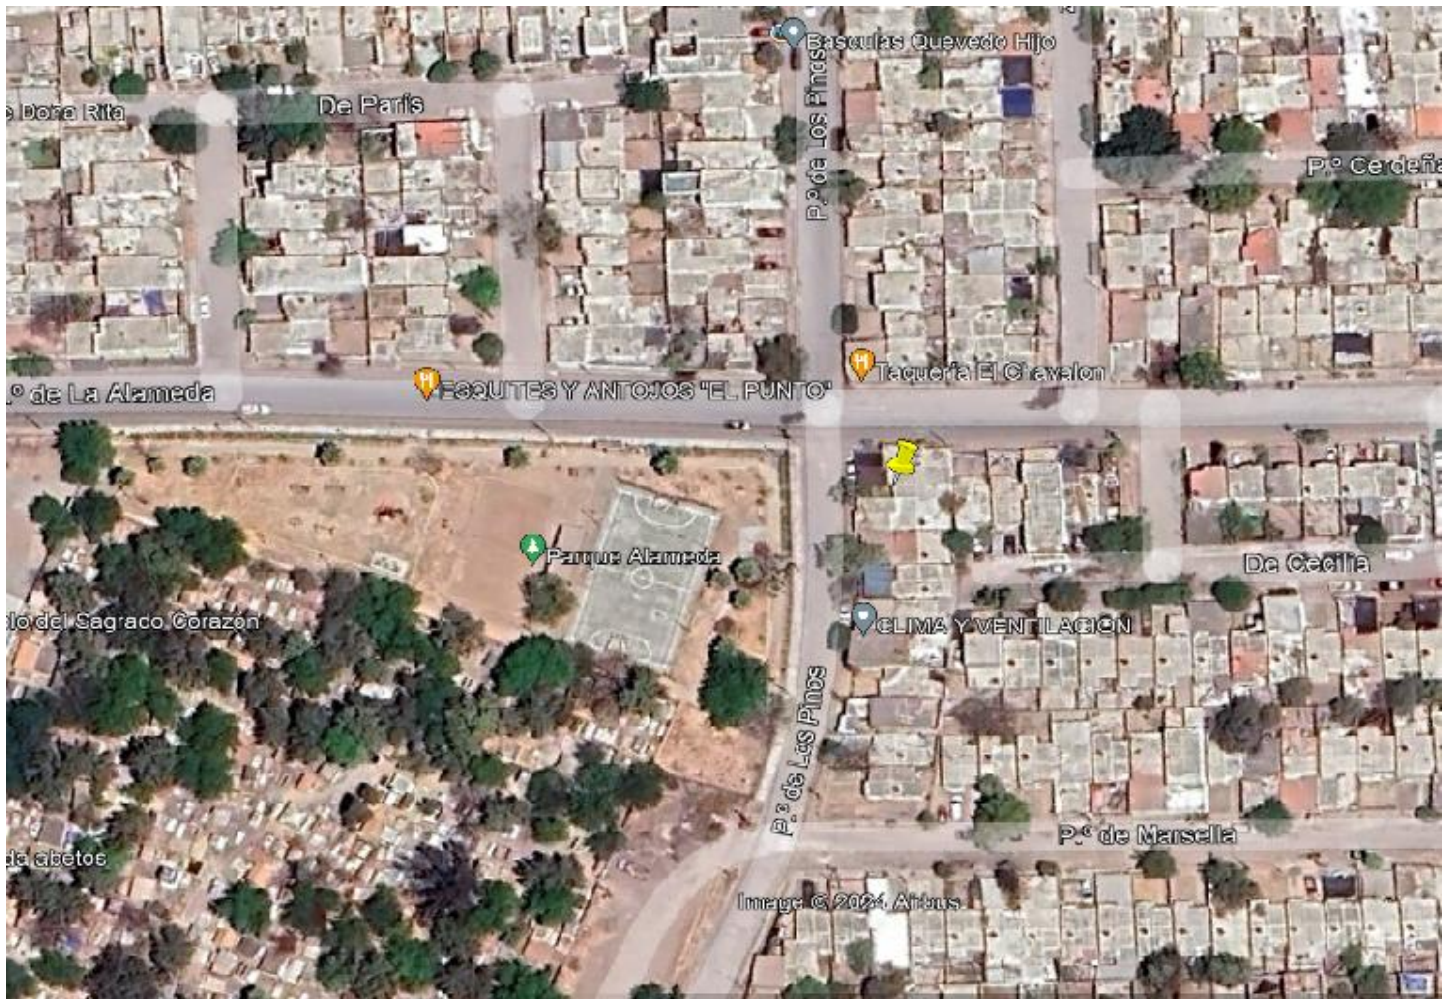
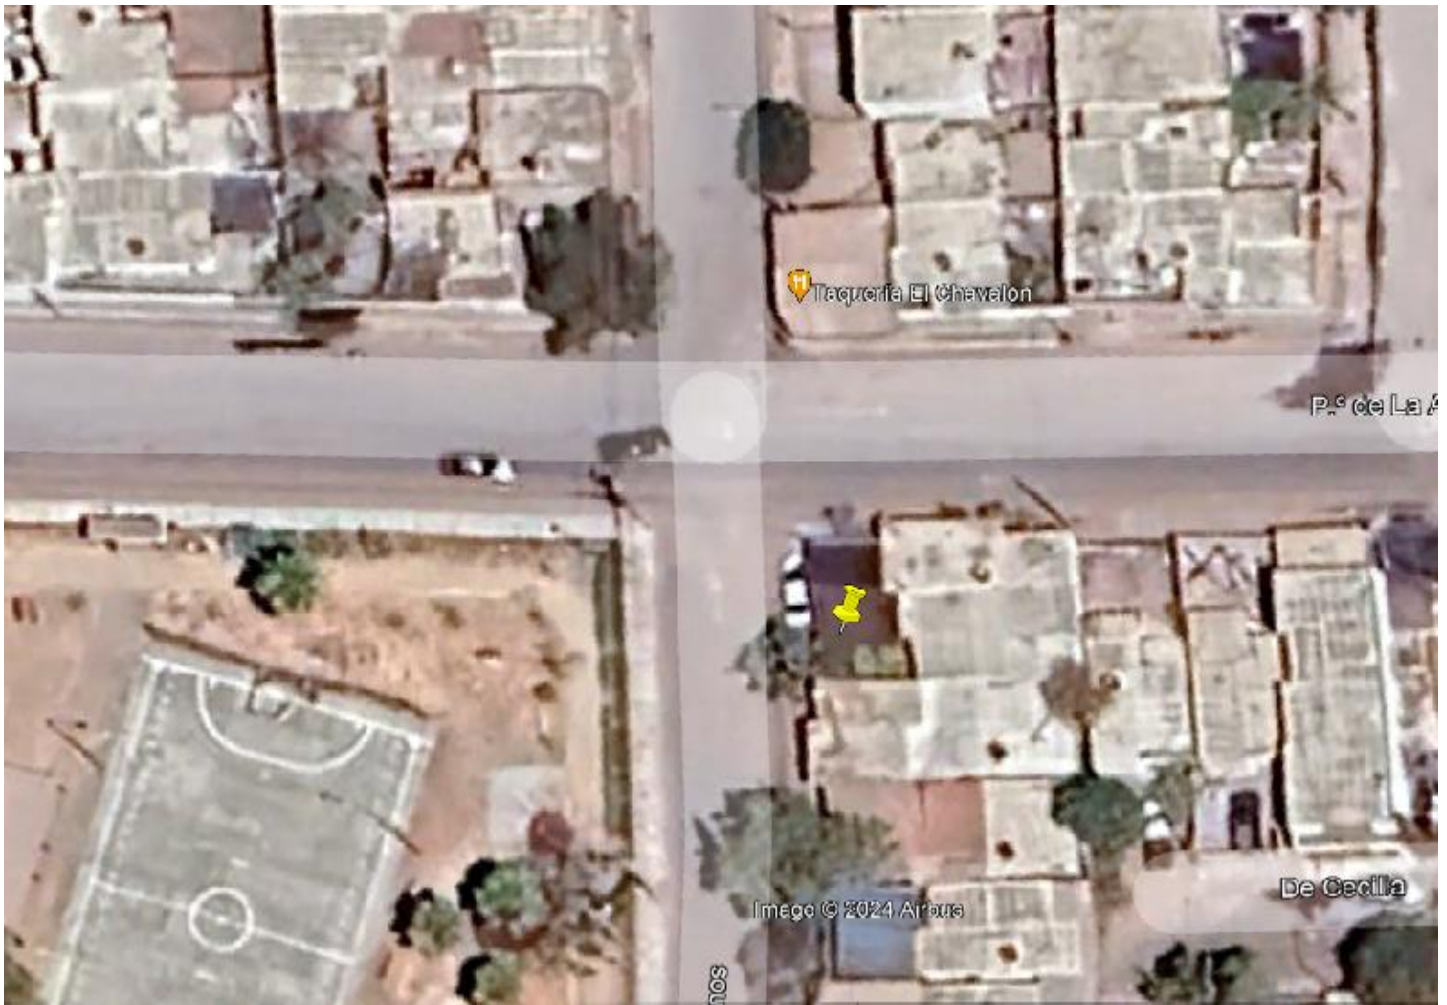
En el anexo # 2 de este estudio, se presentan los resultados de las pruebas de laboratorio efectuadas a los materiales encontrados en dicho terreno en estudio, mismo donde se presentan las propiedades físicas de los materiales del sub-suelo en estudio.
