**ESTUDIO DE MECANICA DE SUELOS (EMS) EFECTUADO EN UN LOTE DE TERRENO, CON SUPERFICIE TOTAL DE 221 M2, MISMO DONDE SE TIENE PROYECTADA LA CONSTRUCCION DE LA TIENDA KIOSKO “ SANTA CECILIA “, MISMO QUE SE LOCALIZA POR LA CALLE HACIENDA DE LAS FLORES, ESQUINA CON EL BLVD. HACIENDA SANTA CECILIA, EN EL FRACC. HACIENDA DEL SEMINARIO, EN LA CIUDAD DE MAZATLAN, SINALOA.**

### **ANEXO # 1** **(CROQUIS DE LOCALIZACION Y DISTRIBUCION DE LOS PCA)**

### **ANEXO # 3** **(PERFIL ESTRATIGRAFICO)**

### **ANEXO # 4** **(INFORME FOTOGRAFICO)**

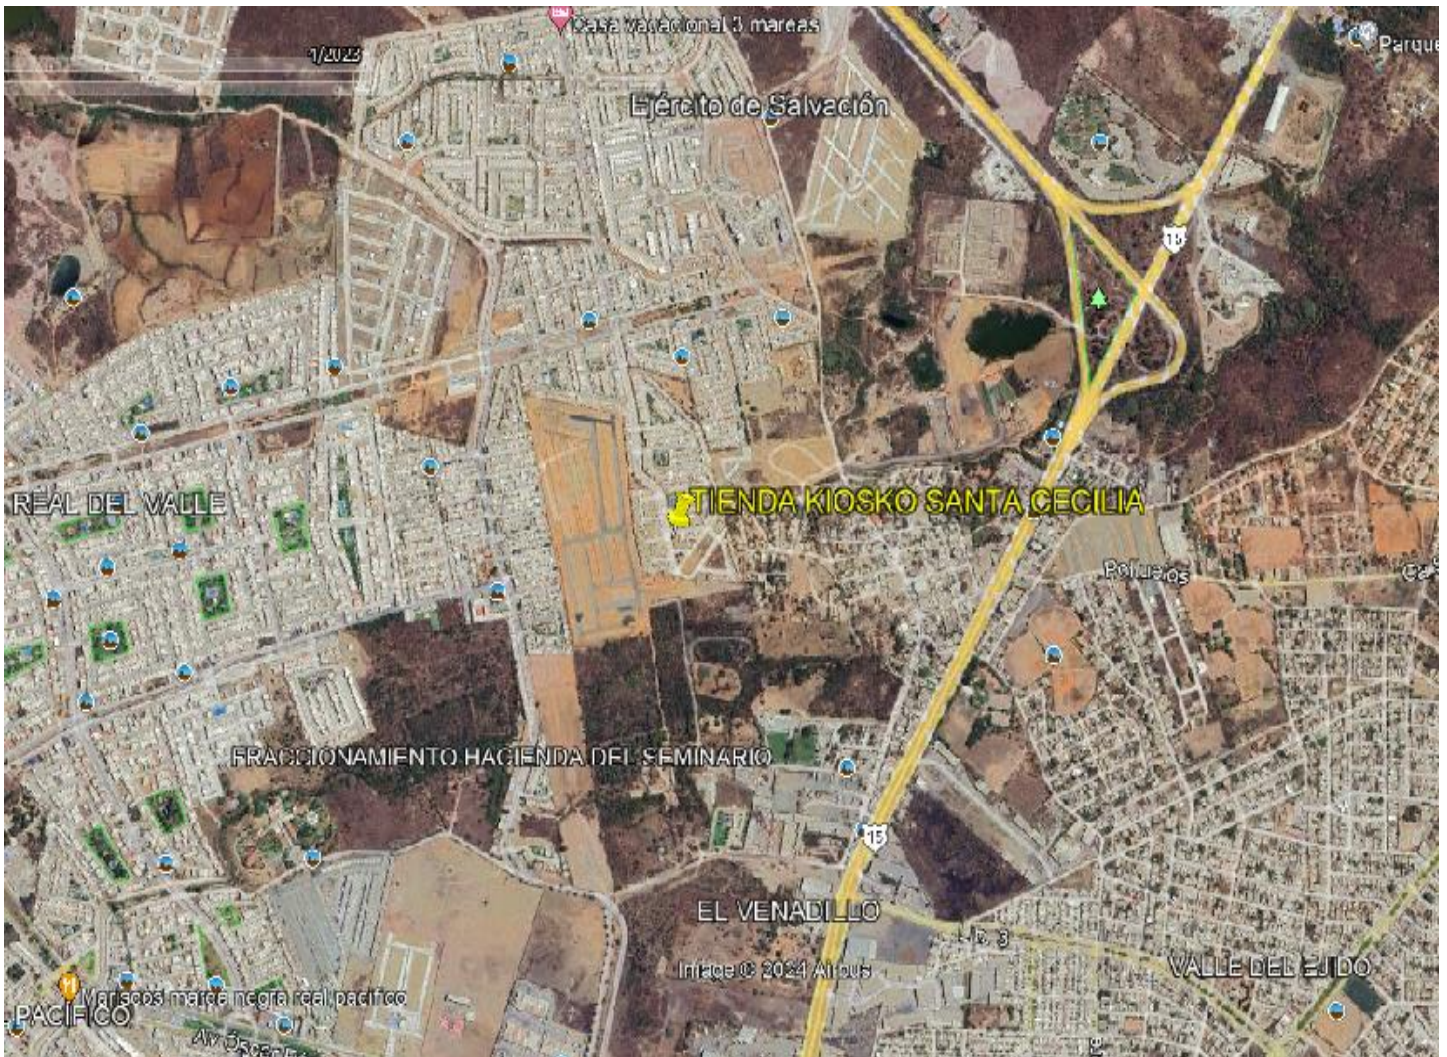
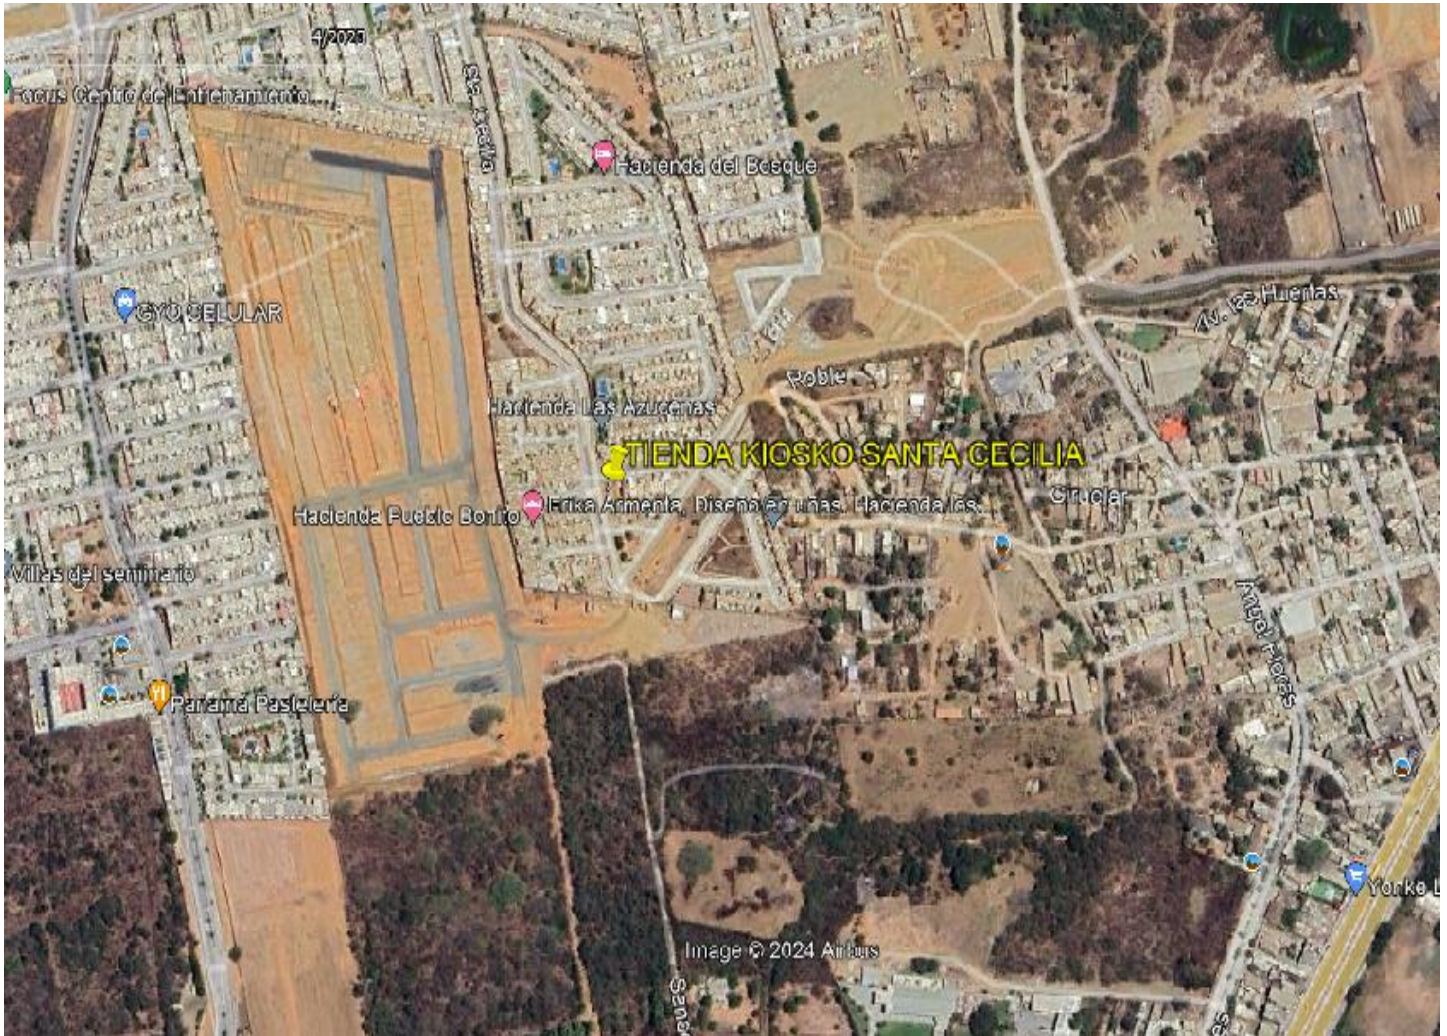
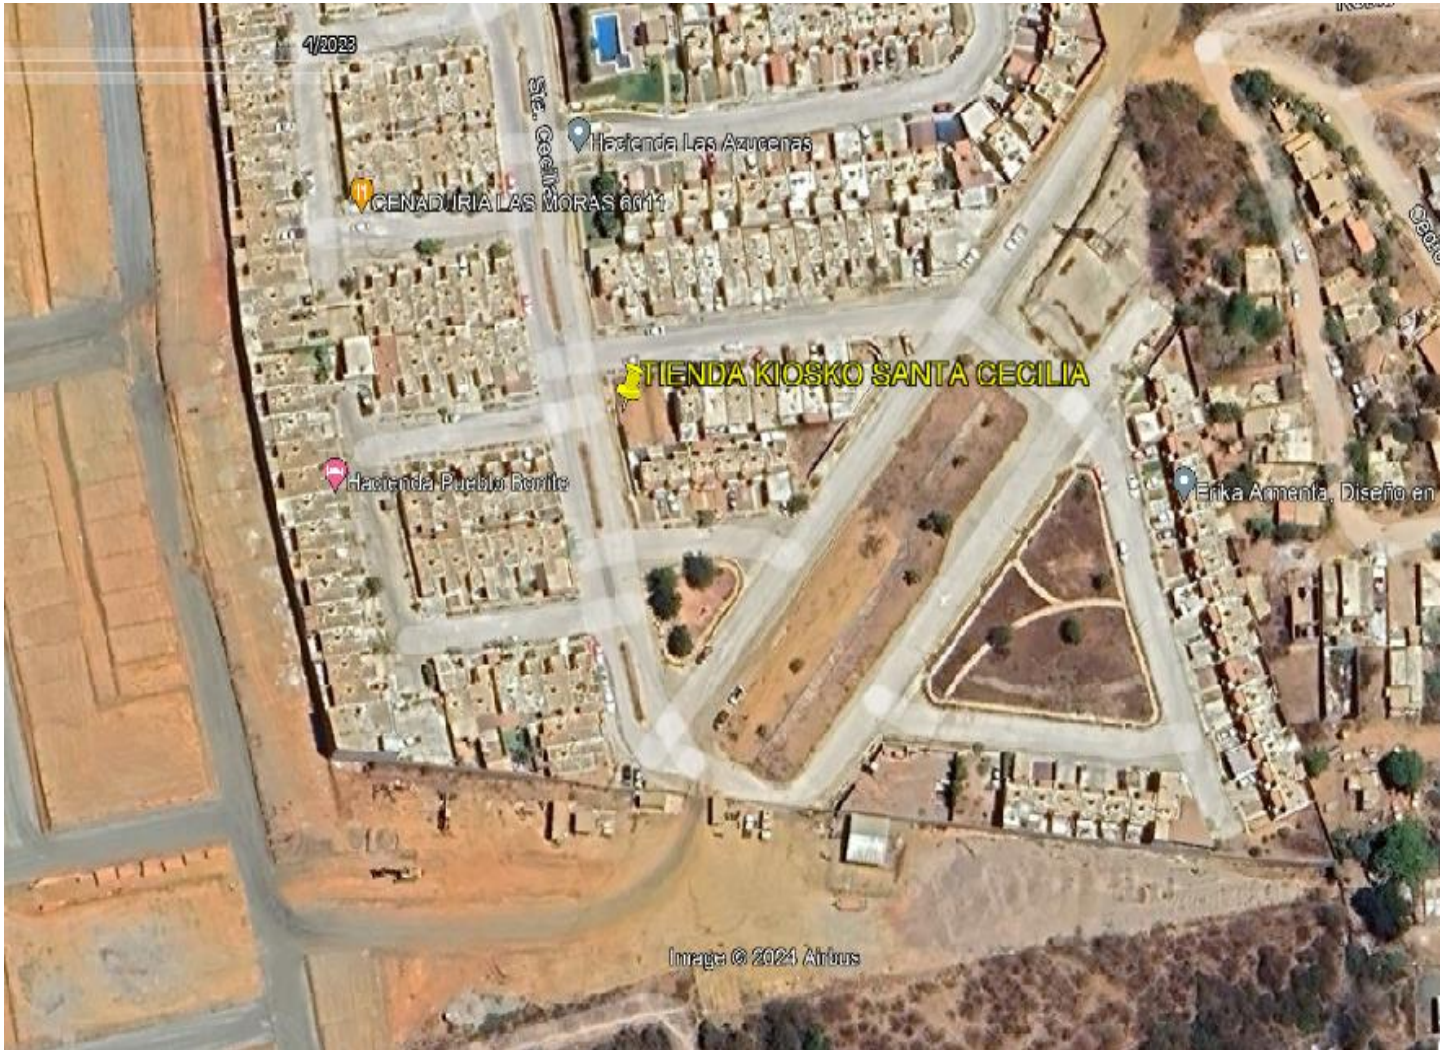
En el anexo # 1 de este estudio, se anexa la ubicación del terreno con respecto a la ciudad capital de Mazatlan, Sinaloa, sus colindancias y la distribución de los PCA efectuados, distribuidos representativamente en el terreno en estudio.
