ESTUDIO DE MECANICA DE SUELOS (EMS) EFECTUADO EN
UN LOTE DE TERRENO, MISMO DONDE SE TIENE
PROYECTADA LA CONSTRUCCION DE LA TIENDA KIOSKO
“PERISUR”, MISMO QUE SE LOCALIZA POR LA AV.
VICTORIA, ESQUINA CON LA CALLE BAHIA DE AGIABAMPO,
EN LA COL. NUEVO CULIACAN, EN ESTA CIUDAD CAPITAL
DE CULIACAN, SINALOA.

ANEXO # 1 **(CROQUIS DE LOCALIZACION Y DISTRIBUCION DE LOS PCA)**

ANEXO # 2 **(RESULTADOS DE PRUEBAS DE LABORATORIO)**

ANEXO # 3 **(PERFIL ESTRATIGRAFICO)**

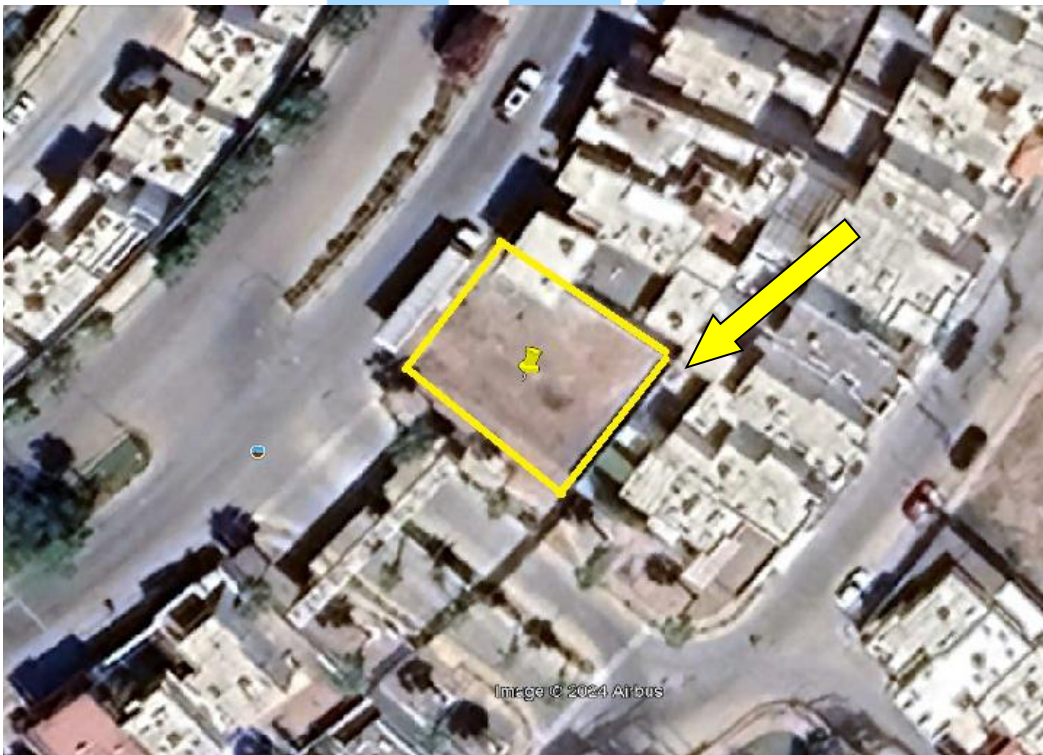
Dicho lote de terreno al momento de efectuar este estudio, se encontró libre perimetralmente, sólo con una barda colindante en la parte del fondo y al lado izquierdo, colindantes con un lote de una vivienda construida y habitada, como se muestra en la siguiente fotografía :

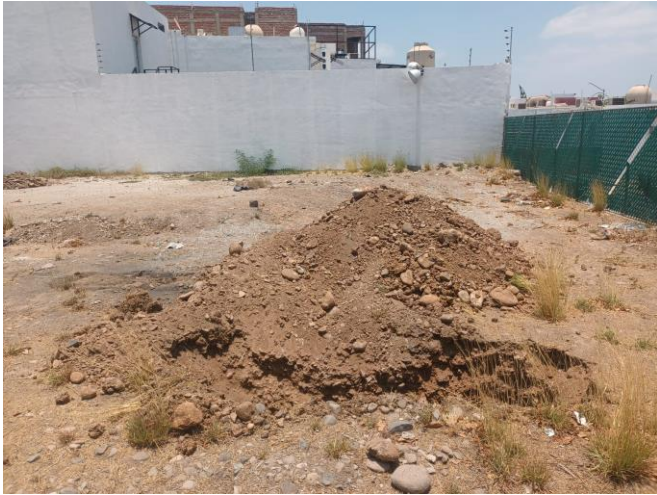
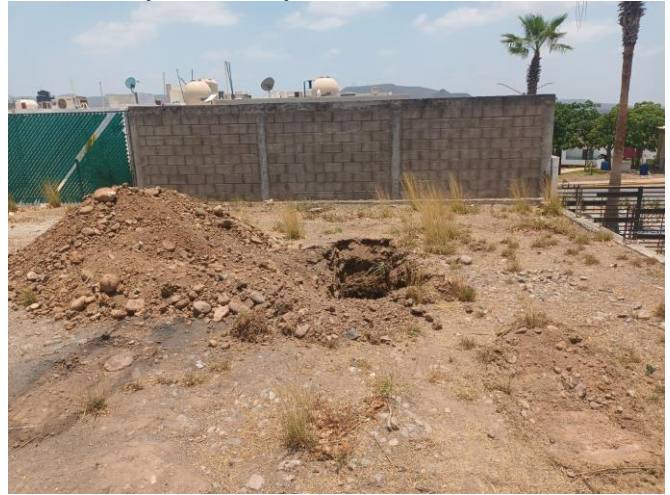
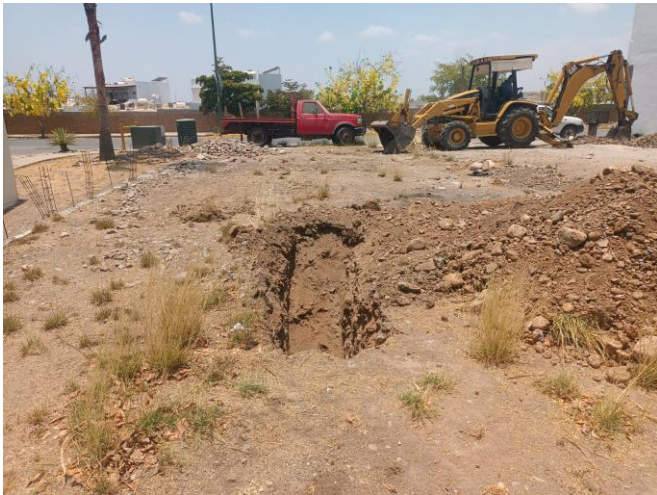
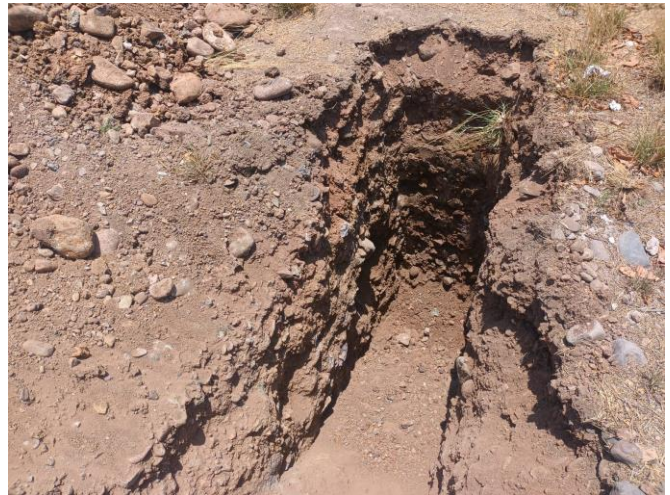
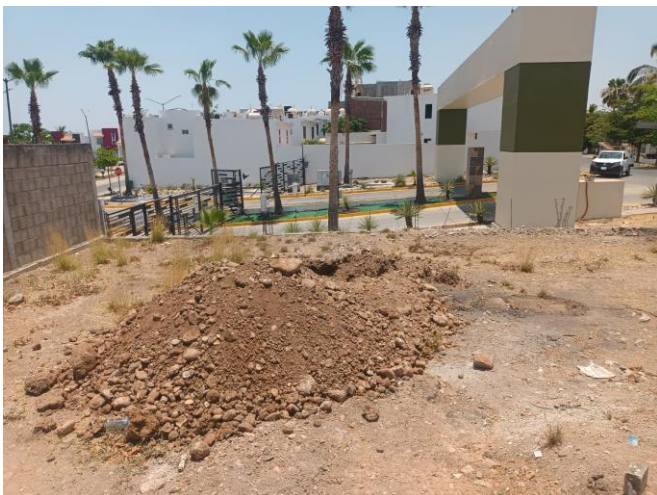
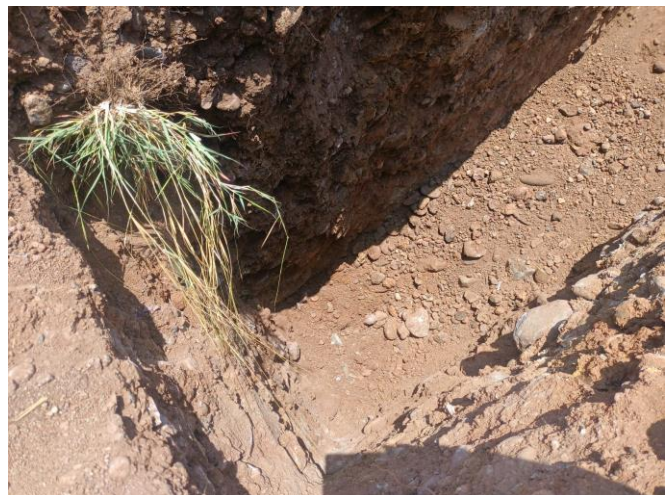
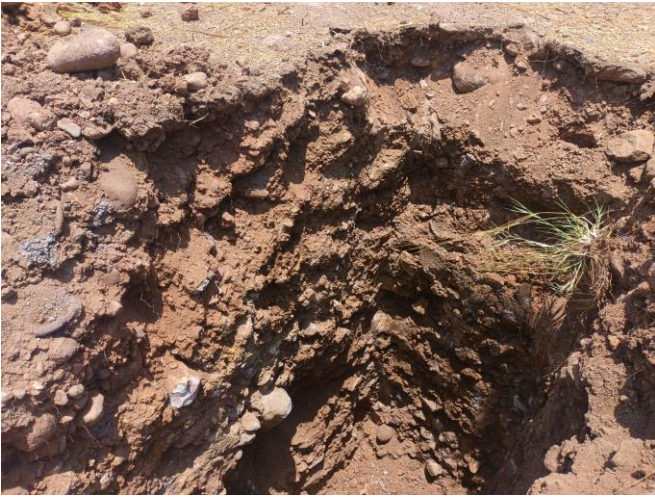
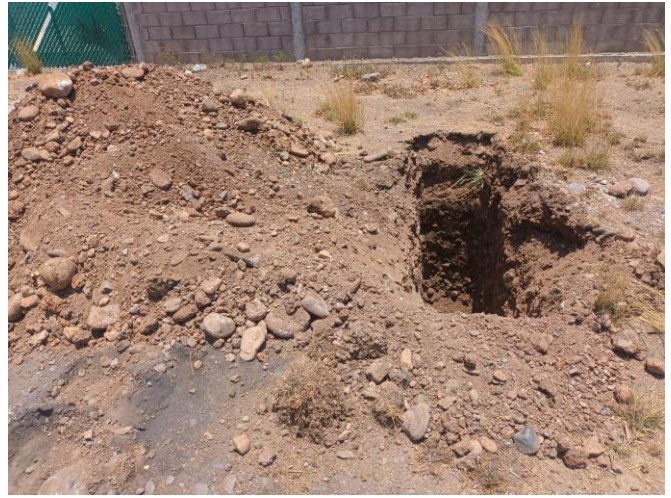
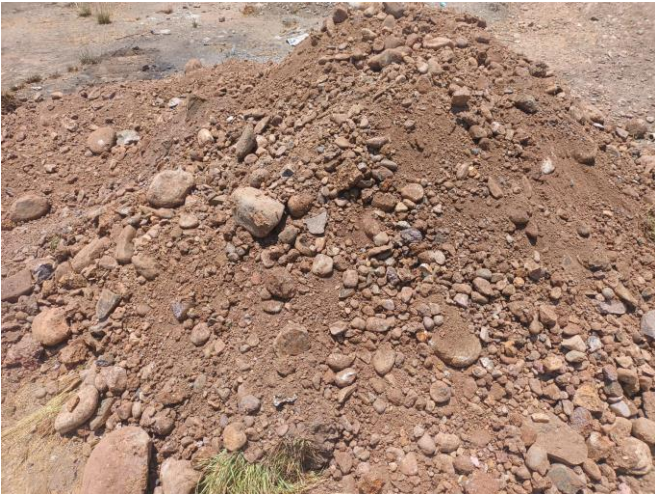
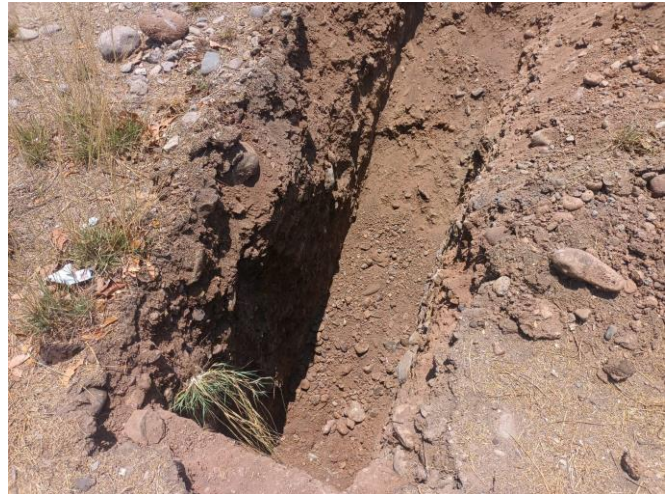
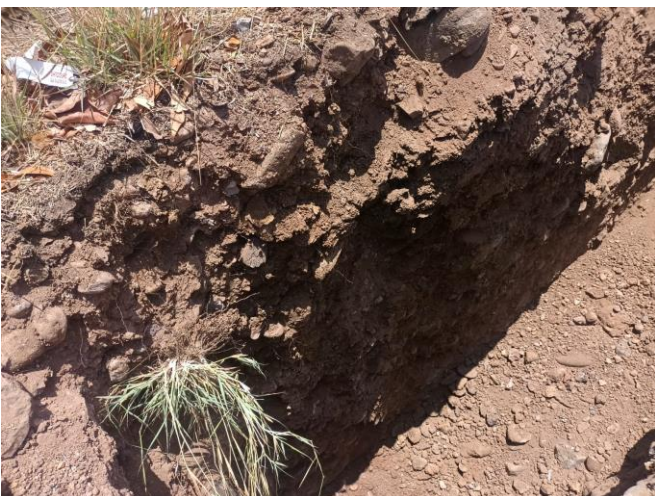
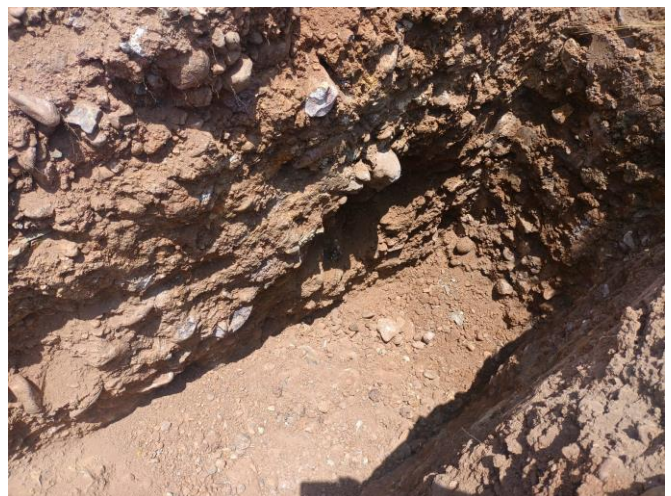
“INFORME FOTOGRAFICO “ (PCA # 1)

En general, en lo que respecta al área del terreno en estudio; que relativamente es chica, se encontró Una (1) sola capa ó estrato, correspondiente al suelo firme natural, ya que se trata de un área alta de cerro y se encontró un material firme, tipo conglomerado arcilloso con boleos, de color café, de compacidad media a alta, de buena calidad, encontrado hasta la máxima profundidad explorada y excavada de 2.00 mts., respectivamente.

Superficialmente y hasta la máxima profundidad explorada y excavada de 2.00 mts., se encontró una **1a. y Unica Capa**, formada por un conglomerado arcilloso con boleas, de color café, de compacidad media a alta, de buena calidad, mismo que es clasificada en base a su dureza de excavación como material tipo II-B (Suelo Intermedio Firme) y en base al S.U.C.S, como Grava Arcillosa, tipo GC, de buena calida
