**ESTUDIO DE MECANICA DE SUELOS (EMS) EFECTUADO EN**  
**UN LOTE DE TERRENO, CON UN AREA DE 341.97 M2.**  
**APROX., MISMO DONDE SE TIENE PROYECTADA LA**  
**CONSTRUCCION DE LA TIENDA KIOSKO “ CHULAVISTA ”,**  
**CON UN AREA DE 140.45 M2 APROX., MISMO QUE SE**  
**LOCALIZA POR LA CARRETERA CULIACAN – NAVOLATO,**  
**ESQUINA CALLE CALIFORNIA, EN LA COL. CHULAVISTA, EN**  
**NAVOLATO, SINALOA.**

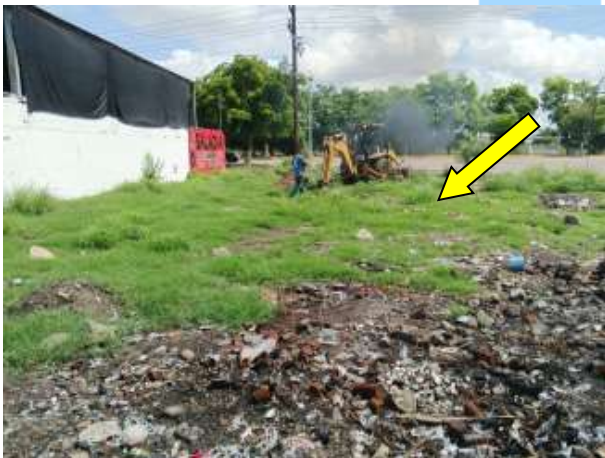
Dicho lote de terreno al momento de efectuar este estudio, se encontró libre de construcción alguna, como se muestra en la siguiente foto :

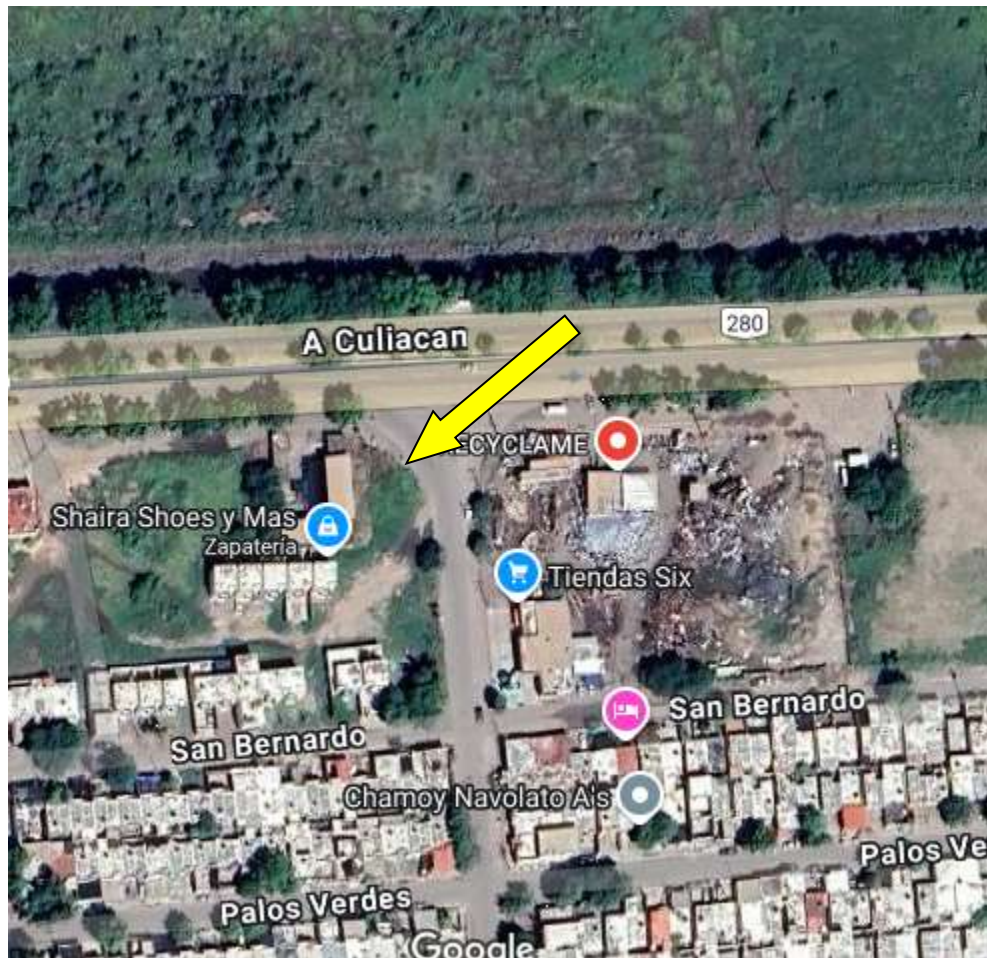
### **ANEXO # 1** **(CROQUIS DE LOCALIZACION Y DISTRIBUCION DE LOS PCA)**

En el anexo # 1 de este estudio, se anexa la ubicación del terreno con respecto a la ciudad de Navolato, Sinaloa, sus colindancias y la distribución de los PCA efectuados, distribuidos representativamente en el terreno en estudio.
