ESTUDIO DE MECANICA DE SUELOS (EMS) EFECTUADO EN
UN LOTE DE TERRENO, CON SUPERFICIE DE 103 M2, MISMO
DONDE SE TIENE PROYECTADA LA CONSTRUCCION DE LA
TIENDA KIOSKO “ PLAN DE AYALA ”, MISMO QUE SE
LOCALIZA POR EL BLVD. PLAN DE AYALA, ESQUINA CON
LA CALLE COR. JOAQUIN SANCHEZ, EN LA COL. EMILIANO
ZAPATA, EN ESTA CIUDAD CAPITAL DE CULIACAN,
SINALOA.

Indice:

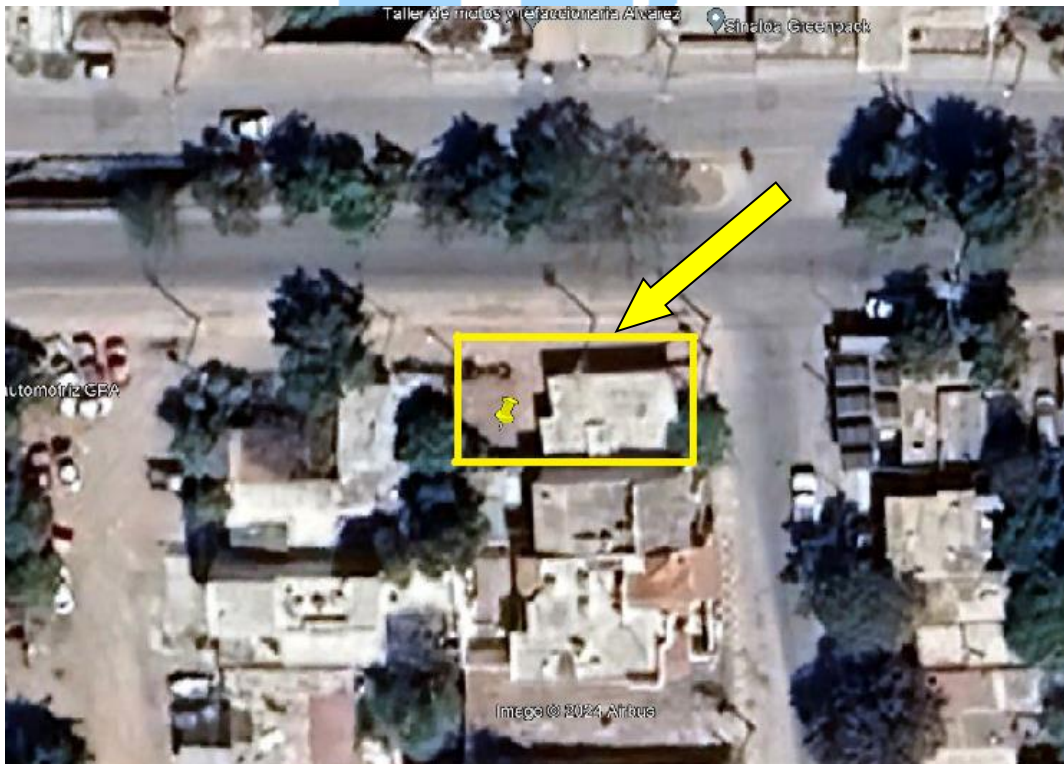
Dicho lote de terreno al momento de efectuar este estudio, se encontró con una vivienda deshabitada próxima a su demolición y la exploración se efectuó en el área del patio de dicha vivienda, tal y como se muestra en la siguiente fotografía :

Nota Importante : Debido a que al momento de efectuar este estudio, se encontró todavía una vivienda construida, los muestreos se efectuaron en el área de patio, suponiendo que en toda el área del terreno es igual.

Pero como se comentó anteriormente, los muestreos se efectuaron en el área del patio de atrás de la vivienda y por lo tanto partimos y se supone que en toda el área del terreno existe el mismo perfil estratigráfico, partiendo de este principio y entendido, en el terreno en estudio, como se cuenta con un relleno superficial de banco tipo Sub-Rasante, aprovechándose este y dándole tratamiento de humedad y compactación, entonces solamente se ocuparía comprar material de banco para la capa de Base Hidráulica; pero para el caso de que no saliera este mismo material y se encontrara solamente la arcilla del terreno natural, entonces procederemos a considerar y construir la siguiente estructura de pavimento rígido, a base de losa de concreto hidráulico, como a continuación se describe :
