**ESTUDIO DE MECANICA DE SUELOS (EMS) EFECTUADO EN UN LOTE DE TERRENO, CON SUPERFICIE DE 264 M2, MISMO DONDE SE TIENE PROYECTADA LA CONSTRUCCION DE LA TIENDA KIOSKO “ VIOLETAS ”, MISMO QUE SE LOCALIZA POR LA AV. 20 DE NOVIEMBRE, ESQUINA CON LA CALLE VIOLETAS, EN LA COL. JARDINES DE SAN JOSE, EN LA CIUDAD DE GUASAVE, SINALOA.**

### **ANEXO # 1** **(CROQUIS DE LOCALIZACION Y DISTRIBUCION DE LOS PCA)**

### **ANEXO # 2** **(RESULTADOS DE PRUEBAS DE LABORATORIO)**

### **ANEXO # 3** **(PERFIL ESTRATIGRAFICO)**

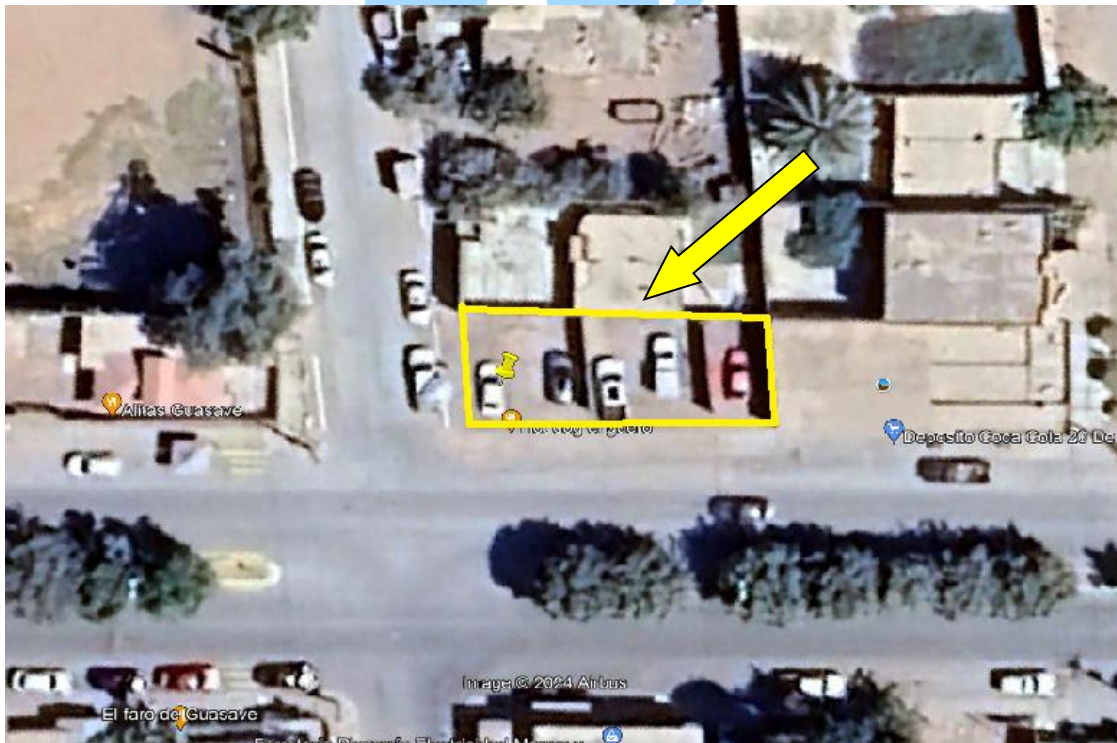
Dicho lote de terreno al momento de efectuar este estudio, se encontró con solo sin edificación alguna, solo se encontró bardeado en la parte del fondo del terreno y en unos muros interiores, estando libre al frente y a los lados, como se muestra en la siguiente fotografía :

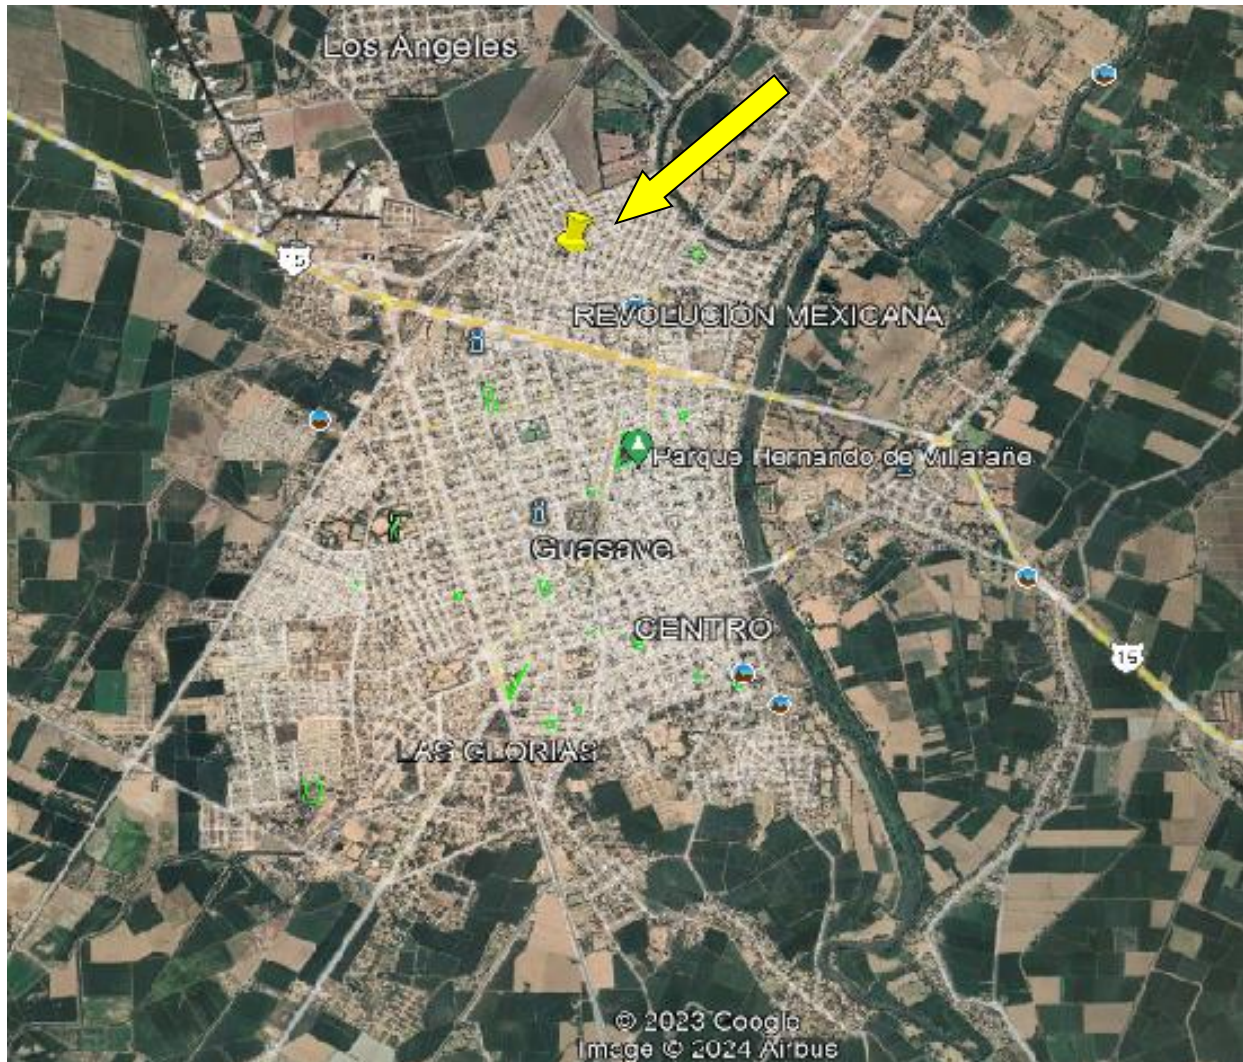
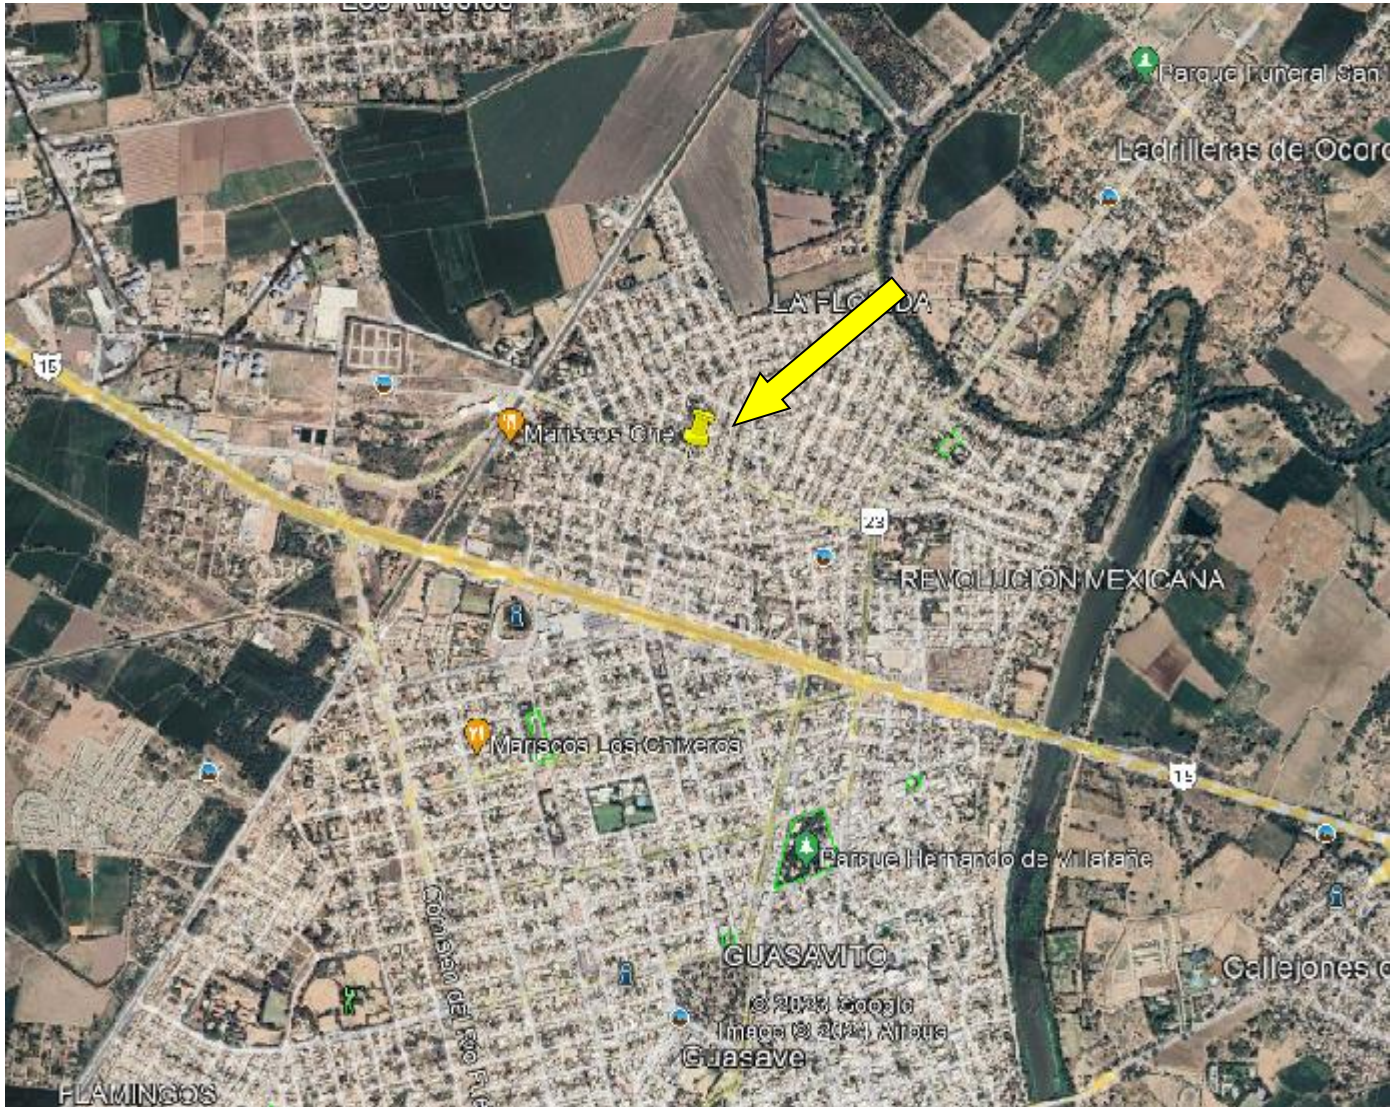
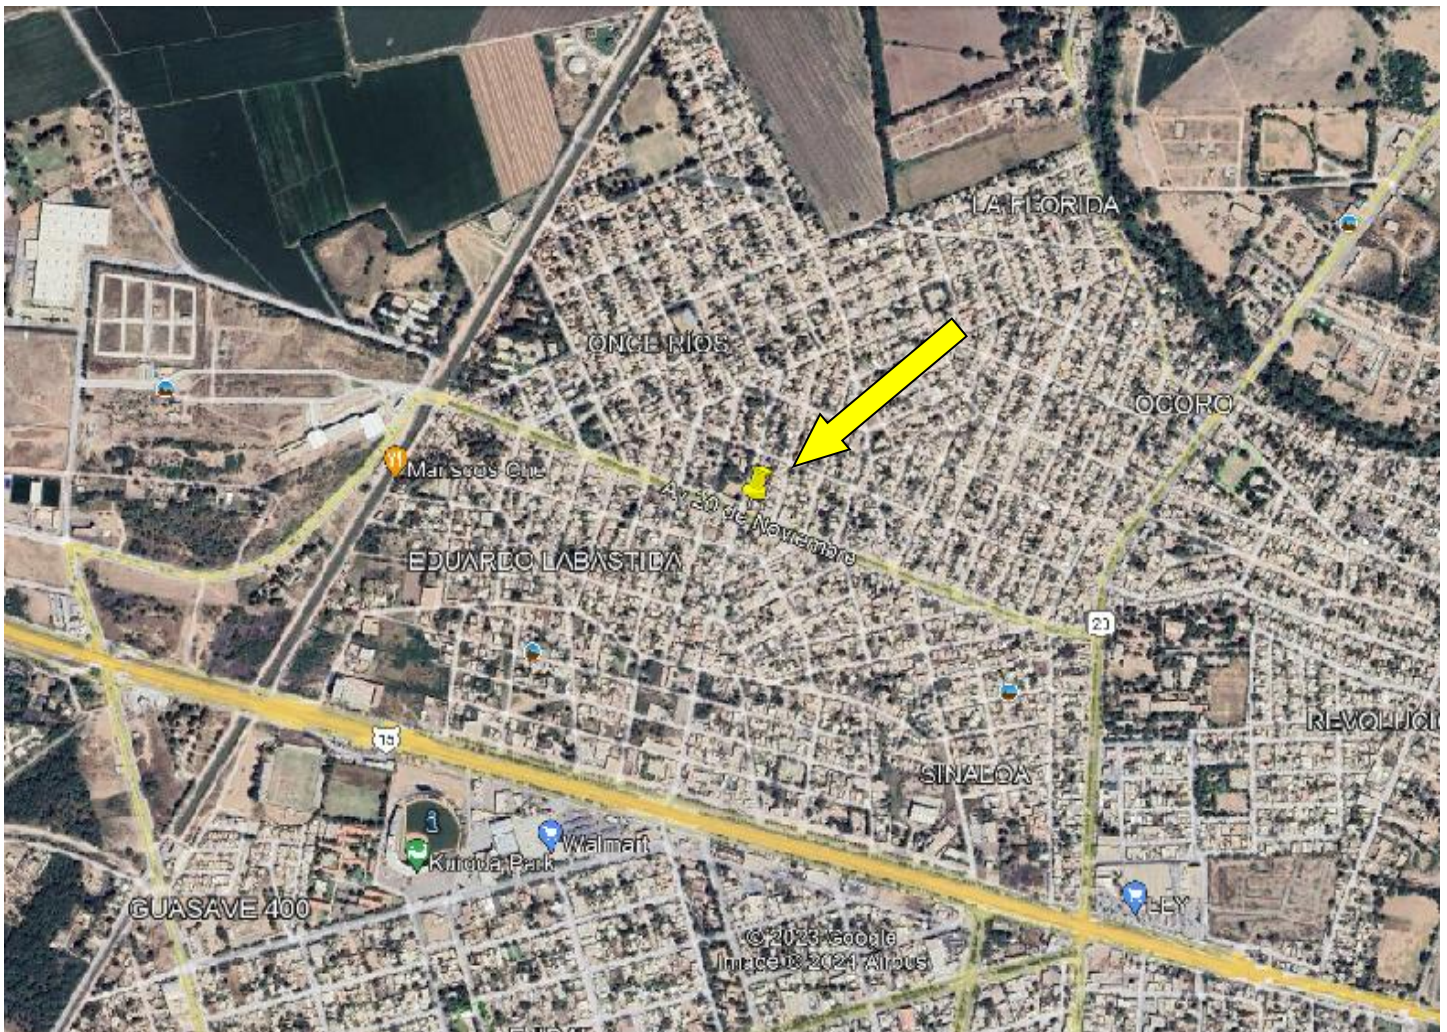
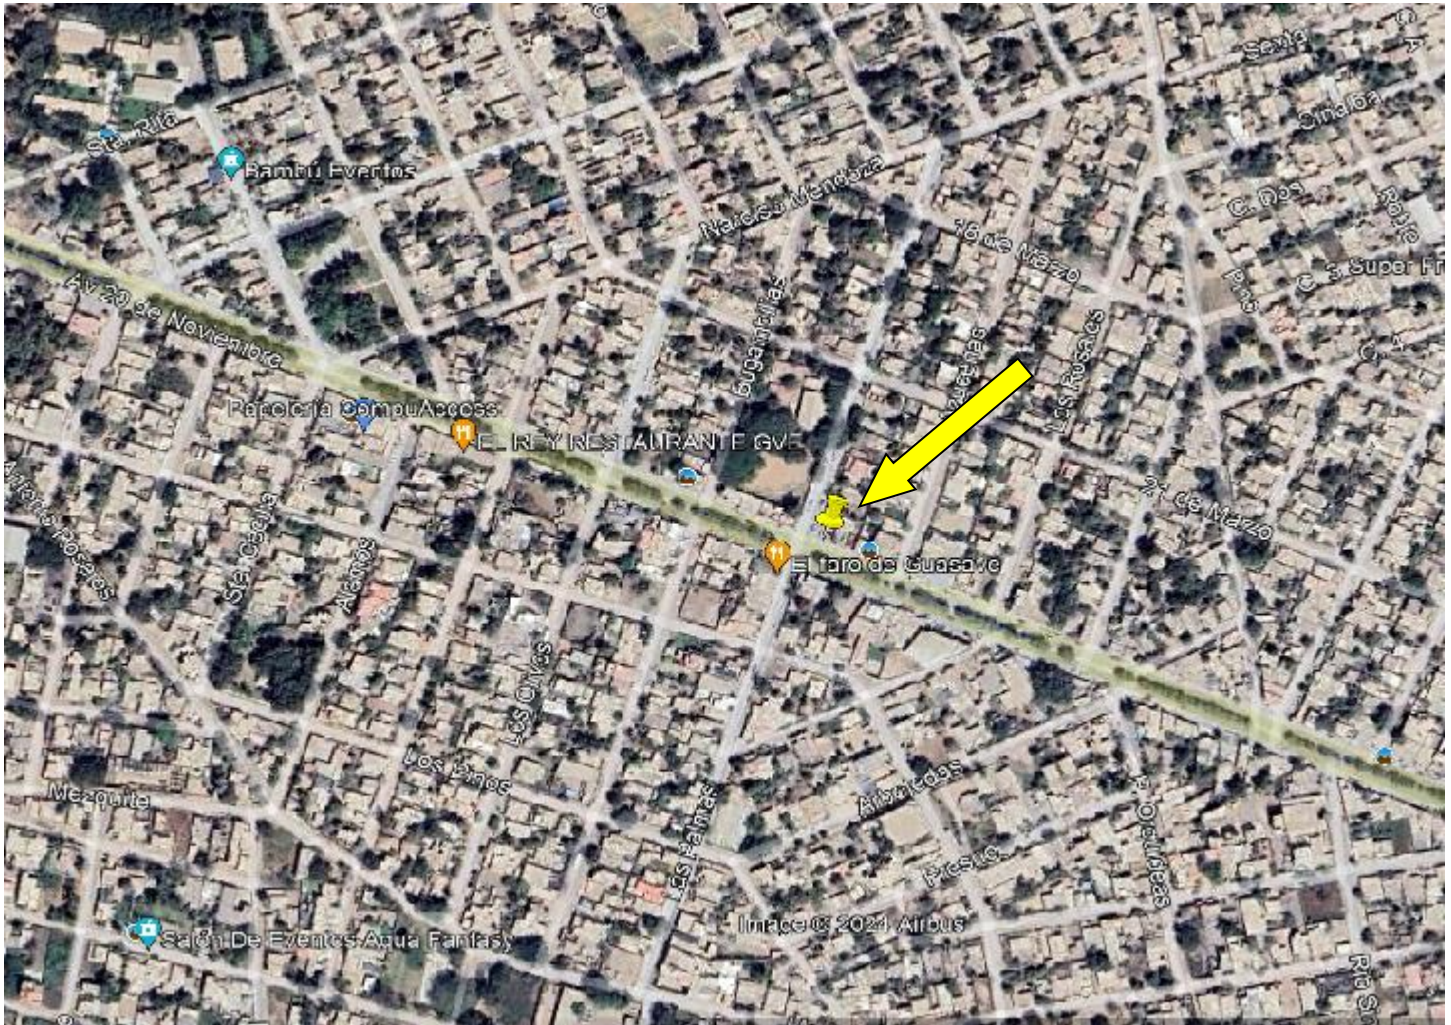
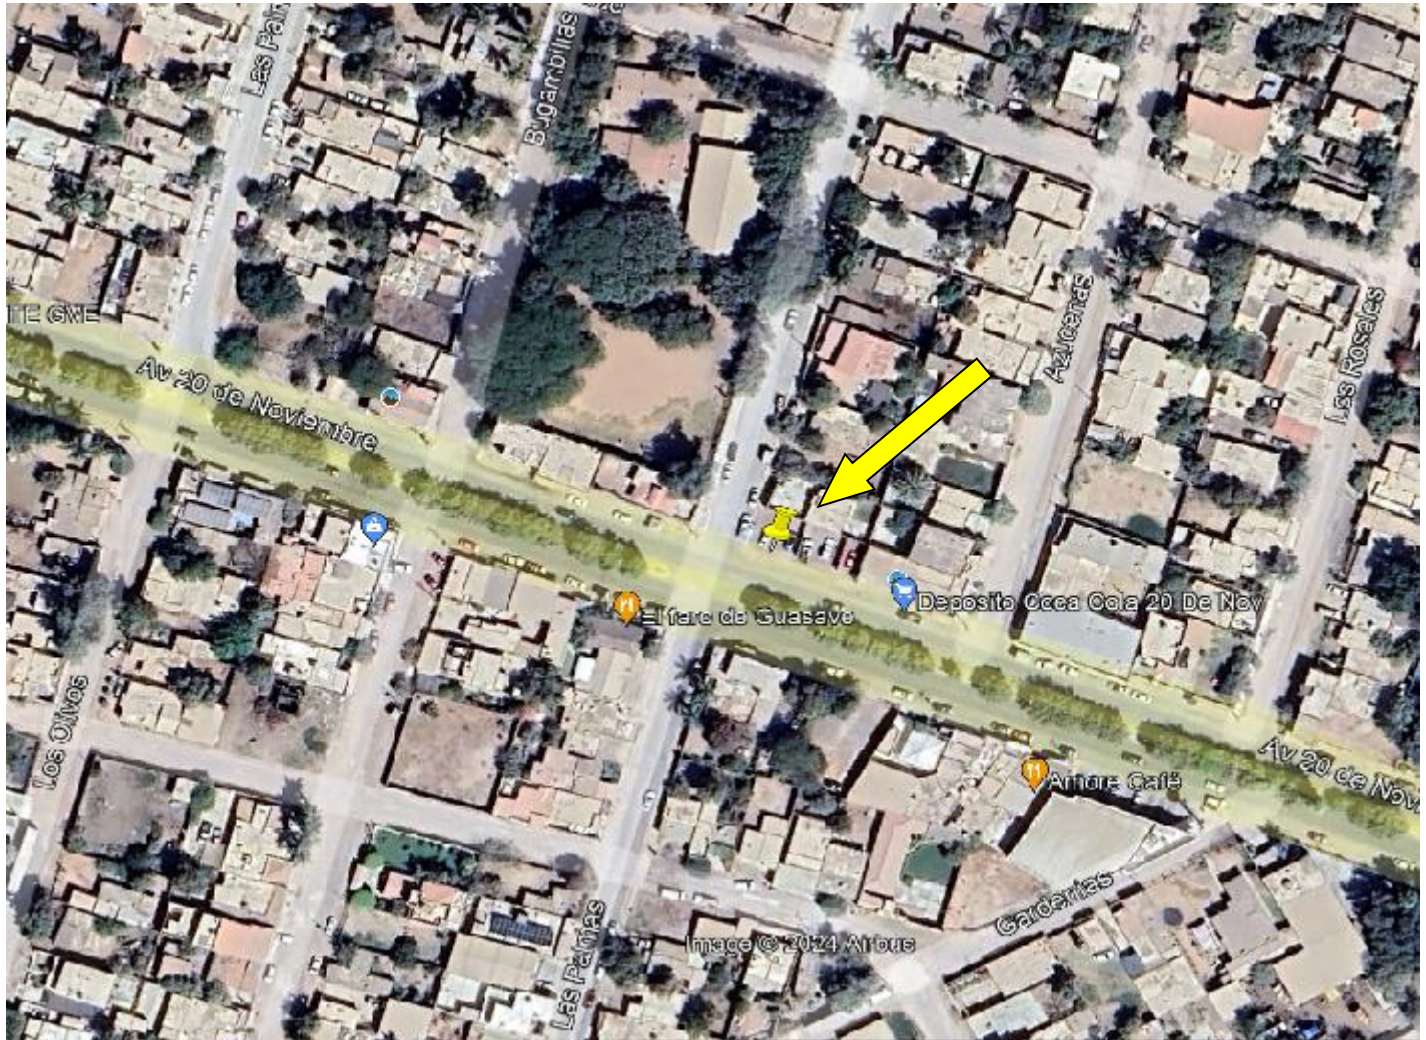
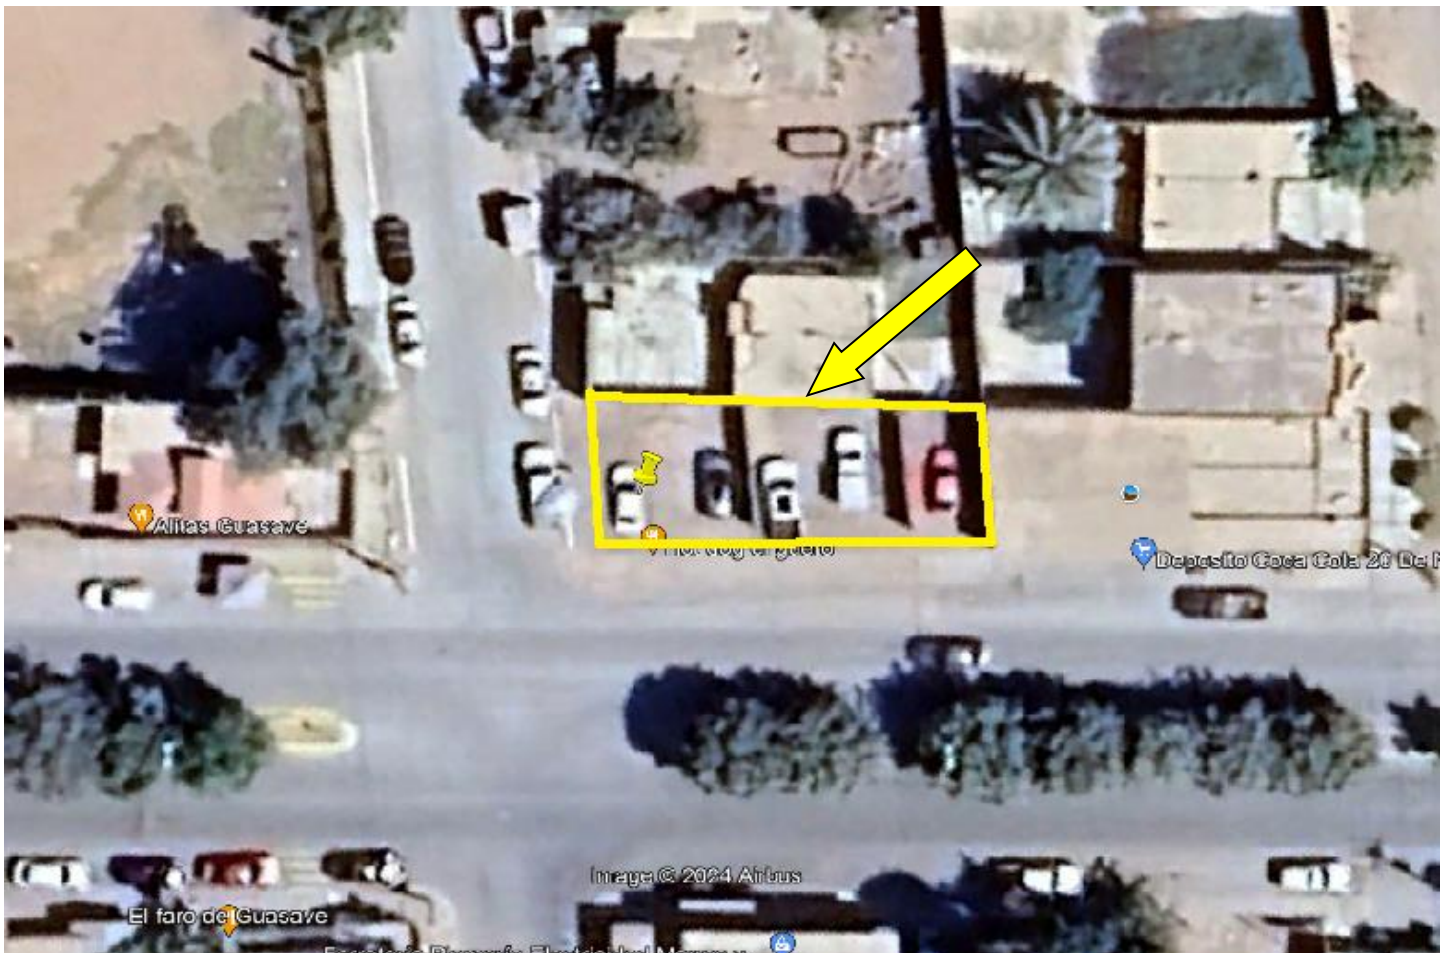
En el anexo # 1 de este estudio, se anexa la ubicación del terreno con respecto a la ciudad de Guasave, Sinaloa, sus colindancias y la distribución de los PCA efectuados, distribuidos representativamente en el terreno en estudio.

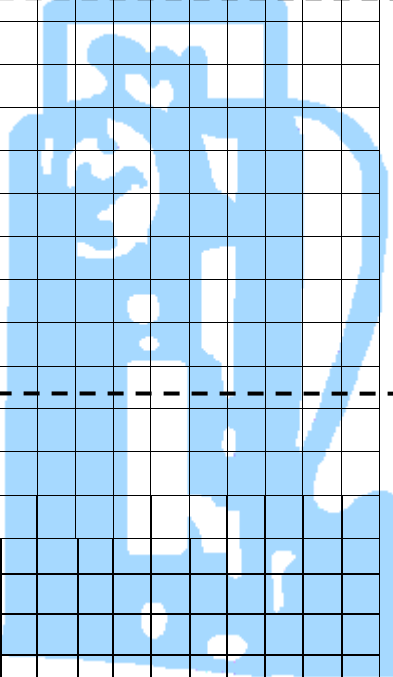
(Opción # 3 de Ciment. : Losa de Cimentación c/Plataf.

1ª. capa formada por un relleno de grava-arena con limo, tipo Sub-Rasante, de color café claro, de compacidad media, clasificada en base a su dureza de excavación, como Tipo II-B (Suelo Intermedio Firme) y en base al SUCS, este se clasifica como tipo SM, de buena calidad.

1.630	2ª. capa ó estrato, correspondiente al suelo natural, formado por un limo de color café claro, de baja compresibilidad y de consistencia blanda, clasificada en base a su dureza de excavación, como Tipo III-A (Suelo Blando) y en base al SUCS, este se clasifica como tipo ML, de regular calidad.
				<b>Nota</b> : Hasta la máxima profundidad explorada de 2.50 mts., <u>No Se Observó</u> Escurrimientos y Filtraciones de Nivel de Aguas Freáticas (NAF).
				<b>Notas</b> : 1) Opción de Ciment. # 3 (Losa de Cimentación) 2) Profundidad de Desplante = 0.00 mts. 3) Considerar una plataforma de relleno debajo de la Losa de Cimentación, con espesor de 0.60 mínimo, con material de banco de calidad Sub-Rasante mínimo (Ya existe y la tiene) 4) Capacidad de Carga Admisible = 18.8 Ton/M2

Para el cálculo de la Capacidad de Carga Admisible ( $Q_{adm.}$ ), desplantada superficialmente sobre una plataforma (ya existente), se supone un material de banco, de tipo friccionante, de buena calidad, tipo Sub-Rasante mínimo, con espesor de 0.70 mts. mínimo, compactado superficialmente el nivel existente a un 95 % mínimo de compactación, misma que se cuenta con un material tipo SM, de compacidad media, considerando conservadoramente un Angulo de Fricción Interna ( $\phi$ ) =  $25^\circ$ , con una Cohesión ( $C$ ) = 0.15 kg/cm<sup>2</sup>, con un ancho de cimentación ( $B$ ) = 1.00 mts., un  $D_f$  = 0.00 mts., con un  $\gamma_n$  = 1,900 kg/m<sup>3</sup> y unos coeficientes de capacidad de carga de  $N_c$  = 25,  $N_q$  = 12.5 y  $N_\gamma$  = 10; al introducir estos valores en la fórmula general de capacidad de carga de Terzagui, tenemos lo siguiente :

$$Q_{adm.} = 18.8 \text{ ton/m}^2$$
