UAVを用いた公共測量での 数値地形図作成について

渡邊 健太¹・大井 哲哉²・山崎 友子²

¹信濃川下流河川事務所 前) 管理課 現) 海岸課 (〒951-8153 新潟市中央区文京町14-13)

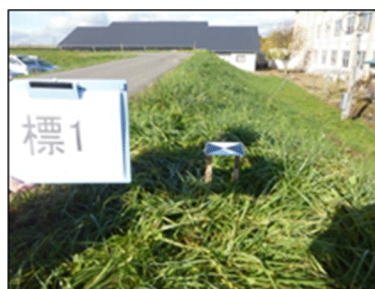
UAVによる空中写真の撮影に先立ち、後続作業の空中三角測量の実施に必要な水平位置及び標高の基準となる点（標定点）を設置した（写真－1）。標定点の座標は、水平位置をネットワーク型RTK法により、標高を簡易水準測量より観測した。今回のUAVによる測量では、UAVで撮影するコースの数と1コースあたりの平均モデル数から、標定点を14点設置した。また、空中写真から標定点の写真座標を認識しやすいように、対空標識を設置した。

写真－1 標定点（対空標識付）

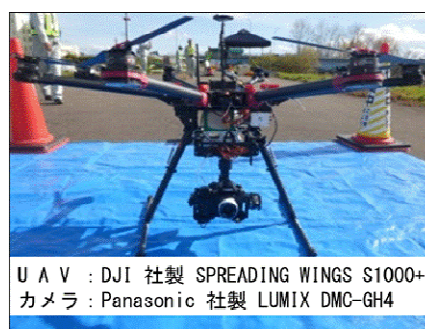
使用したUAVとデジタルカメラを写真－2に示す。

写真－2 使用したUAVとデジタルカメラ

今回のUAVによる測量では市販デジタルカメラを公共測量に利用したため、デジタルカメラのレンズの歪み等で測量成果に誤差が出ないように（公社）日本測量協会に依頼しカメラキャリブレーションを行い、歪み等の値を算出し把握した。

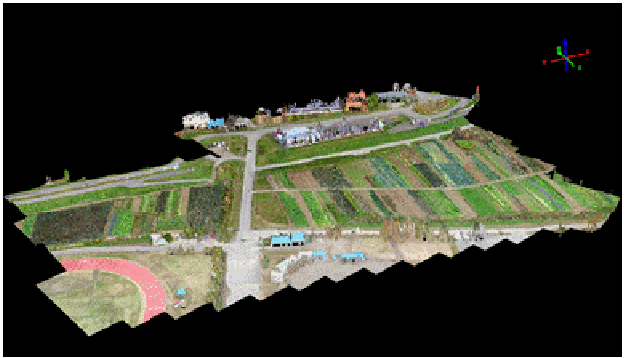
「空中三角測量」までの作業フローはUAVを用いた数値地形図作成と同じであるが、その後「三次元形状復元」及び「三次元点群データファイル作成」において三次元形状ソフト（自動標高抽出用ソフトウェアMATCH-T）を使用し、写真の特徴点の抽出、標高点の観測、外部標定要素の算出、標高点の抽出、標高点へ写真の色情報を属性として付与、標高点から不整三角網を作成して写真画像を貼り付ける処理を行い、三次元点群データを作成す

図－8 空中写真測量成果より作成した三次元色付き点群
