Département de géomatique appliquée
Faculté des lettres et sciences humaines
Université de Sherbrooke

Compte rendu final :
Évolution de l'indice de qualité de la bande riveraine autour du lac des Nations de Sherbrooke

Dans le cadre du cours
GMQ720
Photo-interprétation des milieux

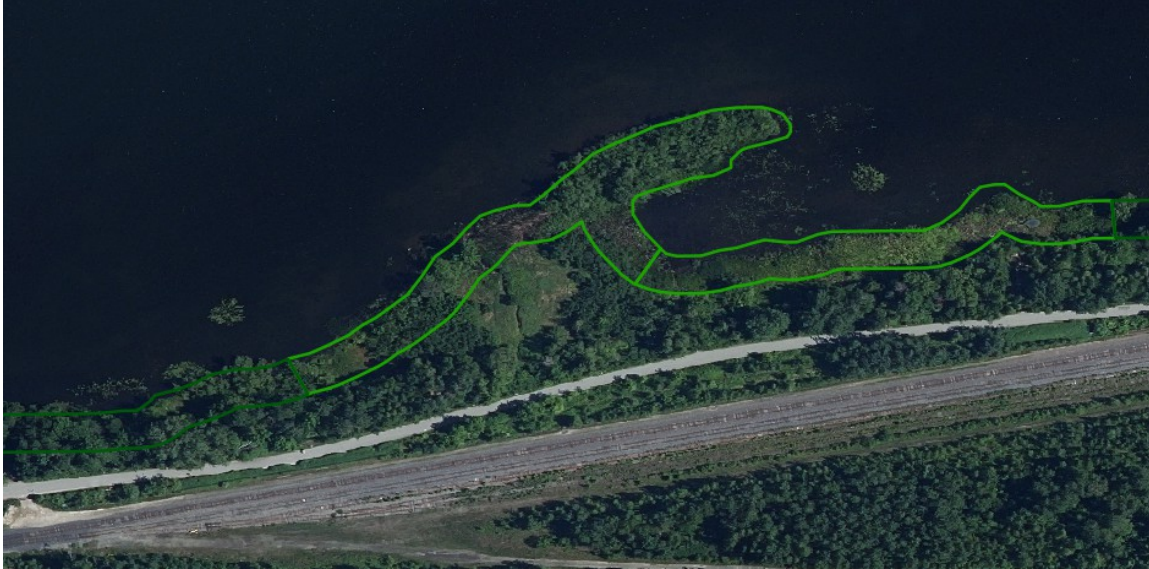
La photo-interprétation, basée sur la grille du tableau 2, peut s'appuyer sur l'information contextuelle présente. Certains exemples sont présentés à titre informatif. D'abord, la figure 1 montre un exemple de distinction entre la classe d'arbres et d'arbustes. Il est possible d'y voir que le patron oolithique arbustif est plus fin que celui des arbres matures, la différence peut également se voir en comparant la zone arbustive à la forêt au sud de la voie ferrée.

Figure 1. Exemple de classification arbustive (vert pâle) et arborescente (vert foncé).

La figure 2 montre cette même section telle qu’observée dans la photographie de 1966. Malgré l’absence de couleur et le faible contraste de gris, on semble pouvoir distinguer un patron oolithique similairement distinct à celui au sud de la voie ferrée.

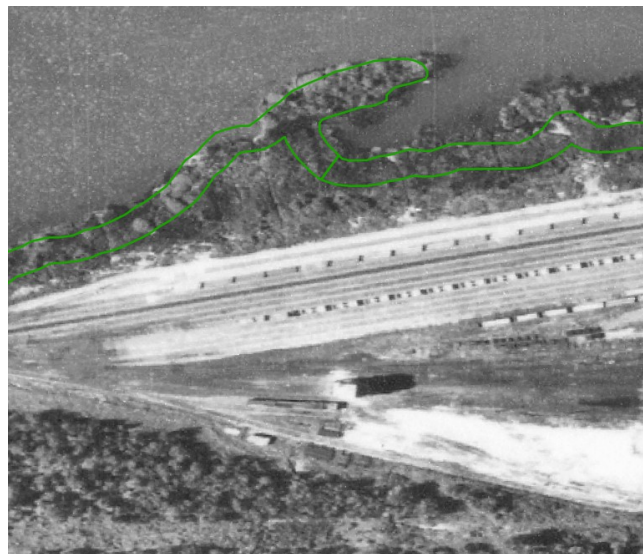
Figure 2. Même exemple qu’en figure 1, pour 1966.

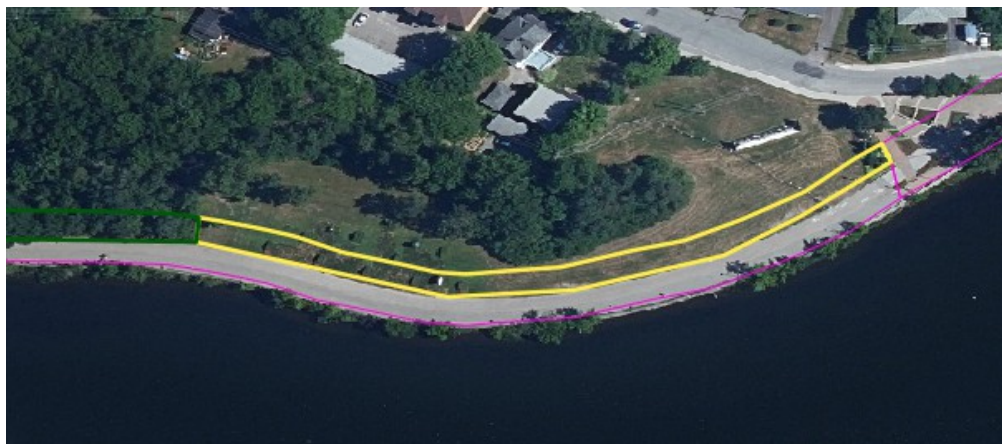
La figure 3 présente un exemple d’infrastructures bétonnée et de gazon, principale utilisation du sol sous la classification de friche.

Figure 3. Exemple d'arbres (vert foncé), de gazon (jaune) et d'infrastructure (fuschia).

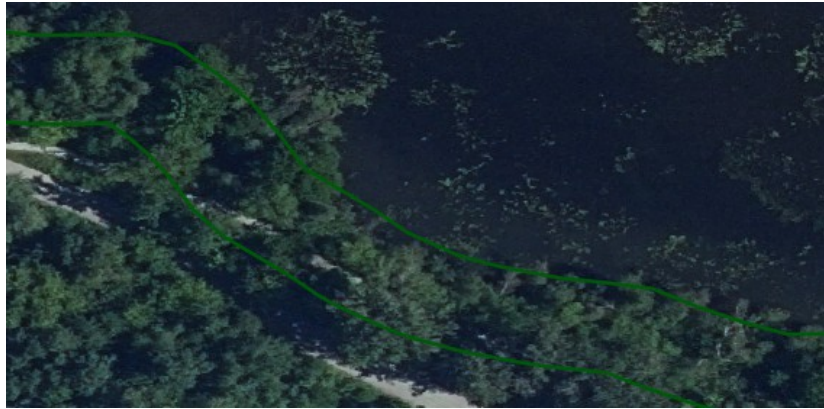
Afin d'éviter de biaiser les résultats par ma connaissance locale du territoire, les arbres sont découpés selon leurs cimes même si elles obscurcissent une infrastructure en-dessous (figure 6).

Figure 6. Exemple d'arbres cachant le sentier de marche du lac des Nations.
