열차 화장실 내 응급상황 감지 시스템 구현에 관한 연구

Implementation of the Lavatory Emergency Detection System in Train

저자 (Authors)	장덕진, 강송희, 서동기, 박현휴, 이현호, 송달호 Chang Duk-Jin, Kang Song-Hee, Seo Dong-ki, Park Hyun-Hue, Lee Hyeon-Ho, Song Dahl-Ho
출처 (Source)	한국철도학회 학술발표대회논문집 , 2009.11, 1376-1383 (8 pages)
발행처 (Publisher)	한국철도학회 Korean Society for Railway
URL	http://www.dbpia.co.kr/Article/NODE01296532
APA Style	장덕진, 강송희, 서동기, 박현휴, 이현호, 송달호 (2009). 열차 화장실 내 응급상황 감지 시스템 구현에 관한 연구. 한국철도학회 학술발표대회논문집, 1376-1383.
이용정보 (Accessed)	한국산업기술대학교 183.101.133.*** 2018/07/01 17:54 (KST)

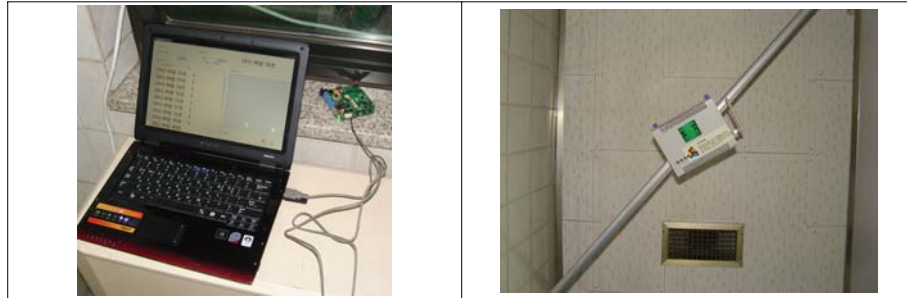
그림 8. 서버와 인터페이스모듈

현재 운행 중인 KTX내의 화장실의 크기는 80Cm*115Cm*195Cm이다. 테스트를 위해서 이를 토대로 98Cm*145cm*215Cm 크기의 대학교 내 화장실을 테스트 장소로 계획하였으며 화장실 내부 구조는 아래의 그림과 같다.(그림 6,7 참조) 센서모듈에서 수신 받는 데이터를 송수신하는데 필요한 인터페이스 모듈과 상황을 통보받고 처리하는 서버는 그림 8과 같이 구성하였다. 또한, 화장실 사용자의 움직임을 감지하기 위해 화장실 천정중앙에 그림9와 같이 움직임감지 센서를 설치하였다.

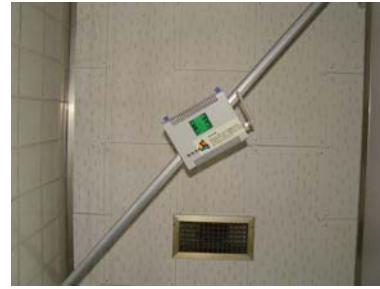
그림 9. 천장에 부착한 센서
