Das Geschäft mit den Schutzplanken

Wissenschaftliche und andere Interessen

Business on guardrails – scientific and other interests. *For about half a century steel guardrails could rank in first place among safety devices at the borders of roads and bridges. An effective lobby as well as an uncritical observation of the impact test contributed to a successful marketing. Disregarding the need of interdisciplinary cooperation concerning road construction, motor vehicles, and traffic a questionable standard on European level has been accepted. Criticism of that standard seemed to be out of line with safe business on guardrails and was responded by disciplinary measures. After advantages of concrete safety walls are visible on German highways, too, former wrong assessments and agreements should go under review.*

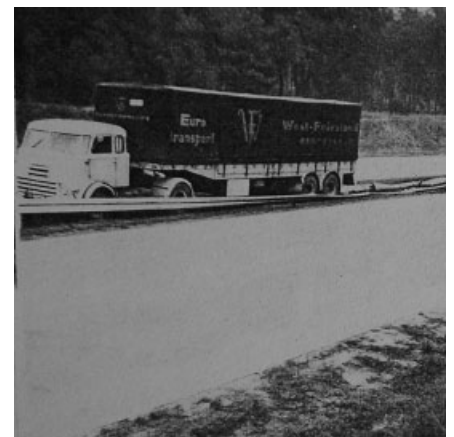
Bild 3. Beschädigte Stahlschutzplanke im Mittelstreifen nach Unfall mit Sattelzug, nach [5]

Fig. 3. Damaged median barriers after accident of tractor/trailer, following [5]

der behaupteten Schutzwirkung erkennen.

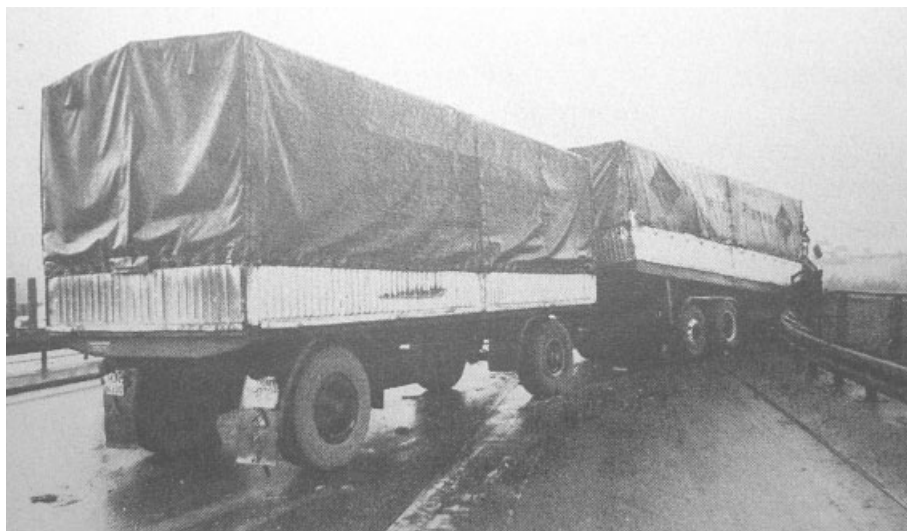
Bild 4. Unfall mit Lastzug auf Brücke, nach [15]

Fig. 4. Accident of truck/trailer on bridge, following [15]

Von *Domhan* [15] wird dieses Argument fünf Jahre später wiederholt. Dabei stellt der Autor einen verunfallten Lastzug (Bild 4) als positives Beispiel eines schweren Anpralls dar, obwohl die gestreckte Ausrichtung von Zugfahrzeug und Anhänger eher auf einen minder schweren Anprall schließen lässt. Zum Thema Brückenabsturz bleibt anzumerken, dass die Distanzschutzplanke auf der

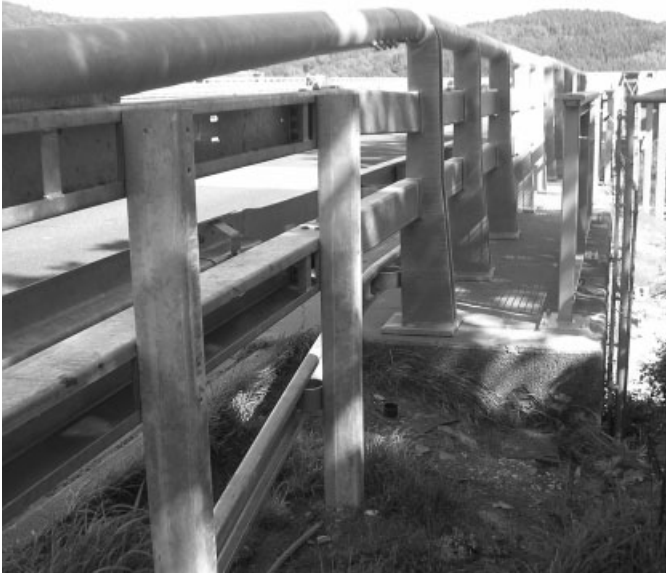
Bild 5. Neue Schutzeinrichtung nach Fahrzeugabsturz von der Wiehltalbrücke
Fig. 5. New safety device after vehicle fall down from highwaybridge

Wiehltalbrücke nach dem folgenreichen Absturz eines Tanksattelzuges im Jahr 2004 [16] nicht erneuert sondern durch eine Stahlkonstruktion von größerer Masse (etwa 200 kg/lfd.m statt etwa 30 kg/lfd.m) ersetzt wurde (Bild 5). Weitere gemäß DIN EN 1317 erfolgreich bei hoher Belastung getestete Schutzeinrichtungen aus Stahl und aus Beton werden in einem Katalog der BAST [www.bast.de] ausgewiesen.

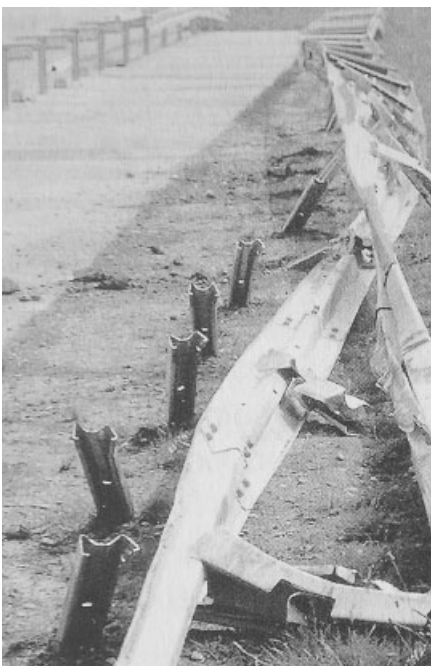
Bild 6. Bei Anpralltest mit Lkw verdrehte Stahlschutzplanke, nach [11]
Fig. 6. Steel guardrail twisted during truck test, following [11]

sam. Diese angebliche Stützwirkung der DDSF ist wiederholt als positives Merkmal geschildert worden und findet auch im erwähnten BAST-Bericht [11, S. 47] erneut Verwendung. Derartige Vorstellungen entsprechen weder Theorie noch Praxis (Bild 6). Wenn allerdings trotz mehrfach dokumentierter Ergebnisse mit (um 180 Grad) verdrehten Systemen [11, S. 43, 60, 70] eine angebliche Stützwirkung behauptet wird, bleibt die Versuchserfahrung auf der Strecke.

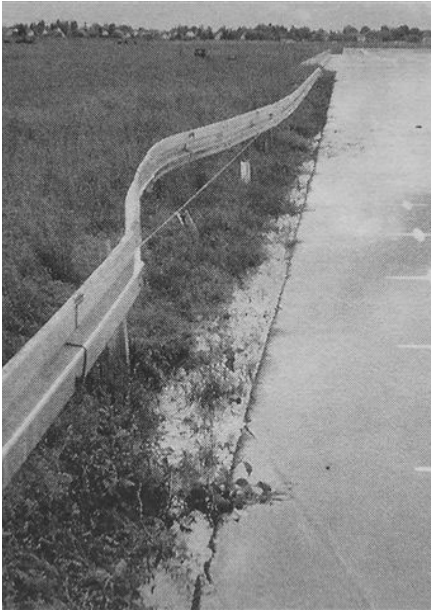
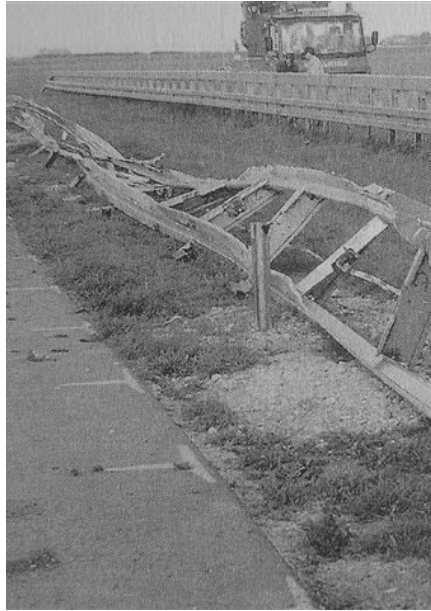
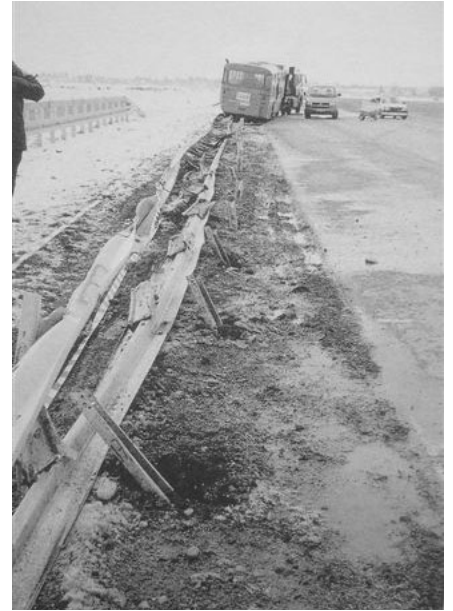
Bild 8. Versuchsfeldern unter verschiedenen Bedingungen, nach [11]
Fig. 8. Test areas in different conditions, following [11]

Nähere Angaben zur offensichtlich unterschiedlichen Bodenqualität liefert der Bericht nicht; eine Zuordnung der einzelnen Versuche zum jeweiligen Versuchsgelände fehlt. Einige Fotos lassen deutliche Unterschiede vermuten (Bild 8). Die Bodenqualität ist selbstverständlich nicht nur beim Rammen eines Pfostens bedeutsam sondern auch bei dessen Abstützung bzw. Verformung während des Anpralls. Dabei bleibt dann zu beachten, wie tief Fahrzeugräder im Bankett einsinken, ob sie an der Kante der befestigten Fläche geführt werden und welche Bestandteile des Banketts auf jene Fläche gelangen (wo sie die Haftung anderer Räder und damit das Spurverhalten eines schleudernden Fahrzeugs beeinflussen). Der Blick auf solche Einzelheiten lässt ahnen, auf der Prüffläche werden konstante Versuchsbedingungen schwerlich einzuhalten sein; damit stellt sich wiederum die Frage nach reproduzierbaren Versuchsergebnissen bei Freiland-Versuchen und insbesondere beim Einsatz von Fahrzeugen.

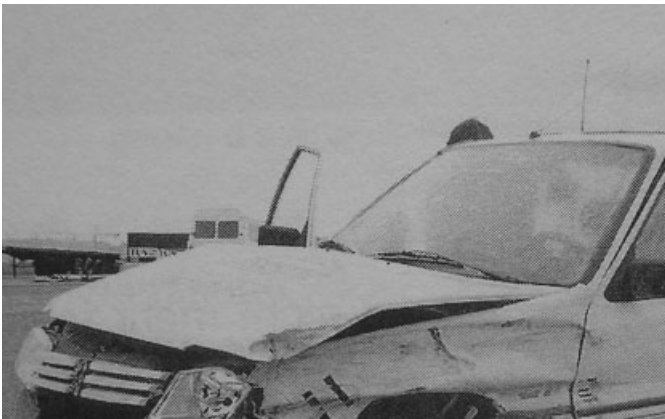
Bild 9. Pkw mit Vorderrad-Schaden nach Anpralltest an
Stahlschutzplanke, nach [11]
Fig. 9. Car with front-wheel damage after impact at steel
guardrail, following [11]

Die Verwendung von Pkw und mittelschweren Lkw als Prüfwerkzeuge für Anprallversuche entsprach seinerzeit in Sindelfingen sowohl der Aufgabe als auch den Möglichkeiten. Das von Böhlinger [6] bei einigen Versuchen beobachtete Abreißen der Lkw-Vorderachse „hat den Versuchsaufbau meist ungünstig beeinflusst“. Diese Erfahrung hinderte den Autor allerdings nicht daran, bei zwei Versuchen „dieselben“ Ergebnisse festzustellen und diese Beobachtung als Beleg einer Reproduzierbarkeit zu werten, obwohl in einem der beiden Versuche die Vorderachse abgerissen wurde. Wie der BAST-Bericht [11] zeigt, können auch bei genormten Anprallversuchen Radaufhängung (Bild 9) oder Vorderachse (Bild 10) abreißen. Es bedarf keiner Erläuterung, dass sich derartige Schäden auf die Fahrzeugbewegung und nicht zu-

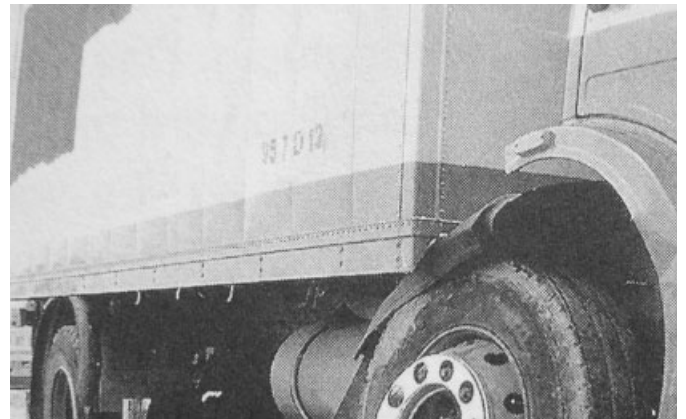
Bild 10. Lkw mit Vorderachs-Schaden nach Anpralltest an
Stahlschutzplanke, nach [11]
Fig. 10. Truck with front-axle damage after impact at steel
guardrail, following [11]

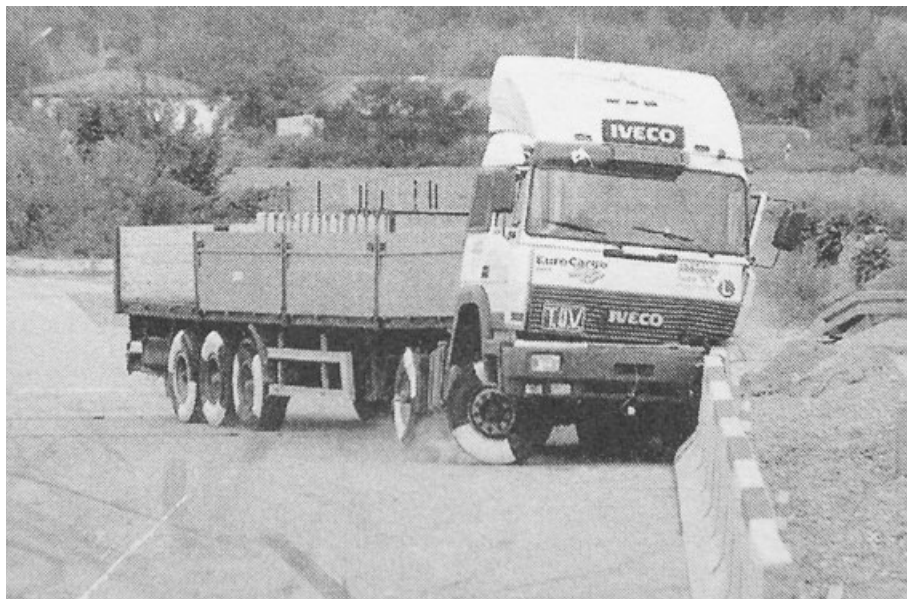
Bild 11. Sattelzug mit Vorderachs-Schaden bei Anpralltest an Betonschutzwand, nach [11]

Fig. 11. Tractor/trailer with front-axle damage during impact at concrete guardrail, following [11]

Der BAST-Bericht [11] aus dem Jahr 2003 offenbart einige der Schwierigkeiten, aus einem untauglichen Zulassungsverfahren zuverlässige Ergebnisse abzuleiten. Die Untersuchung diente dem Ziel [11, S. 12], „den hohen Sicherheitsansprüchen in Deutschland durch Beibehalt der gebräuchlichsten Systeme gerecht zu werden und das vorhandene volkswirtschaftliche Kapital, das die bestehenden Schutzeinrichtungen darstellen, zu sichern.“ Im Bericht enthaltene zum Nachdenken anregende Beispiele reichen vom unvollständig bereiften
