Trabajo Práctico Final

Convetidor Flyback Interleave

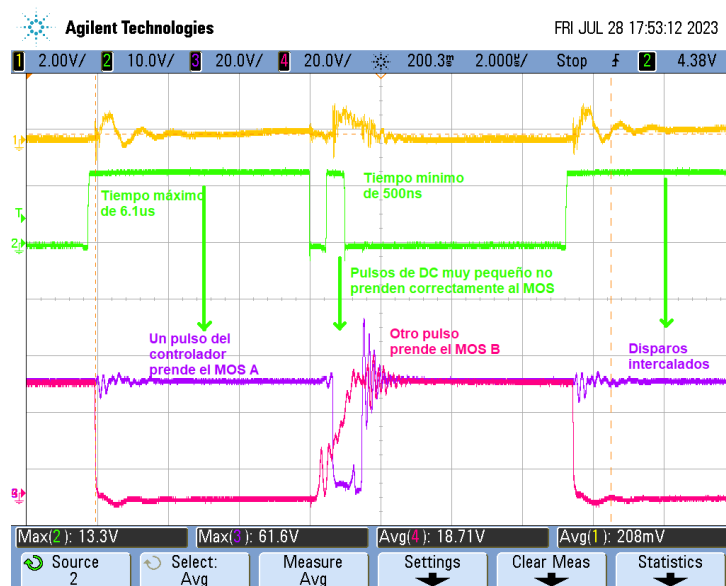
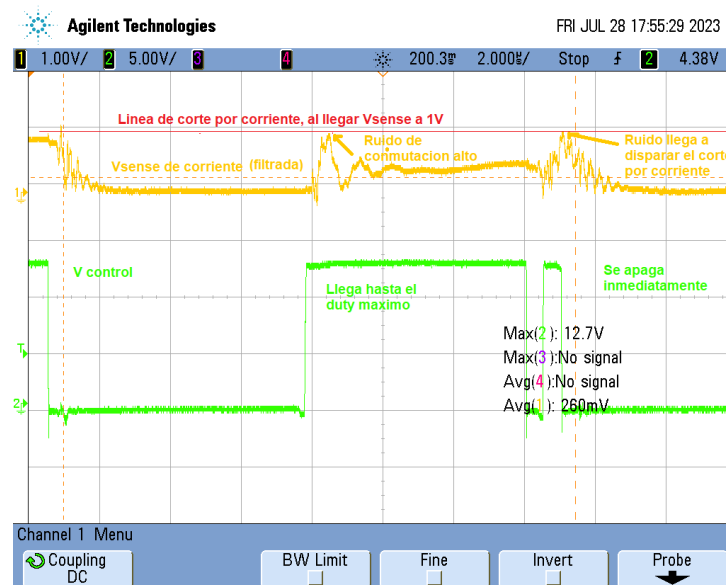
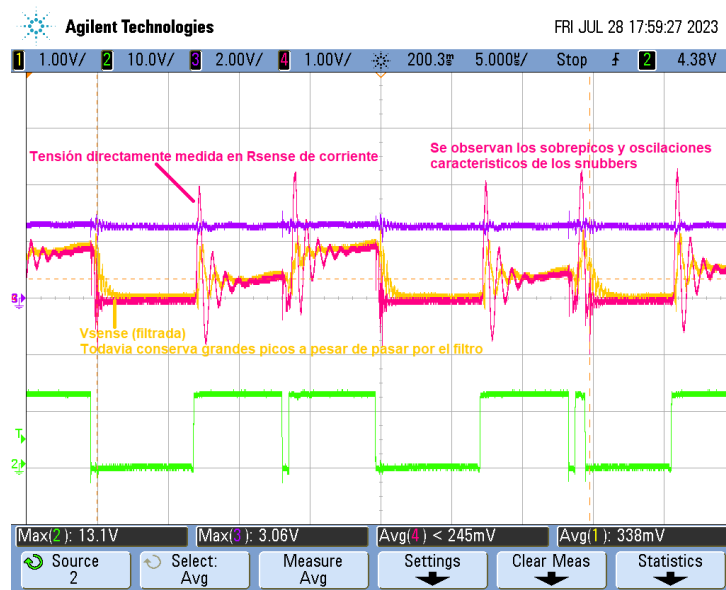
Estos picos pueden observarse en las mediciones de las Figuras 4.1 a 4.7. Atribuimos estos picos principalmente a las I_{rr} de los diodos MUR160 de salida y a las mismas oscilaciones de conmutación. Las medidas tomadas durante la experiencia de laboratorio fueron:

A continuación se observan imágenes de algunas mediciones a lazo cerrado, las mismas indican algunos de los fenómenos descritos anteriormente que llevaron al circuito a no regular correctamente.

Una vez verificada la etapa de potencia del convertidor, se intentó verificar la realimentación. La misma nunca pudo empezar a regular correctamente, a pesar de recibir la muestra de tensión de salida de forma correcta. Durante las mediciones se observaron todos los puntos de contensión en el camino de las dos señales medidas por el UC3843 (corriente por la resistencia de sensado de los primarios y tensión de salida) y se llegó a la conclusión de que el sensado de corriente estaba sufriendo picos demasiado grandes.

1. Modificar el filtro de V_{sense} dado por R_{cfs} y C_{cfs} , para que atenue lo más posible las oscilaciones de alta frecuencia, pero el mismo fue insuficiente. Esto se debe a que un filtro muy agresivo termina distorsionando demasiado la rampa de corriente que se espera ver en R_{sense} , y la misma queda inutilizable.
2. Agregar snubbers a los diodos de salida, los cuales mejoraron los picos observados en V_{sense} , pero aún así activaban la protección por corriente del UC3843 (1V máximo en V_{sense}).
3. Se intentó trabajar con cargas de menor potencia y utilizar una R_{sense} más grande, a

1. Cambiar la tecnología de los diodos utilizados para la salida de los secundarios. Los utilizados son los MUR160, principalmente porque soportan las tensiones requeridas y son de Fast Recovery, sin embargo están sobredimensionados y tienen una I_{rr} demasiado alta, pero fueron elegidos por ser la mejor opción disponible en el pañol.

2. Mejorar el filtro de V_{sense} , ya que de él depende que el UC3843 mida la rampa de corriente en R_{sense} . Si se pudiera filtrar la oscilación sin filtrar la rampa, no se llegaría a activar el corte por corriente de forma incorrecta. Entre las opciones disponibles se encuentra diseñar un filtro de mayor orden.
