AGRIM. OMAR BILLONI MP 1338/2

### TRABAJO 74: MENSURA

PARCELA: 30-02-233-4361

LUGAR: COLONIA QUEBRACHO

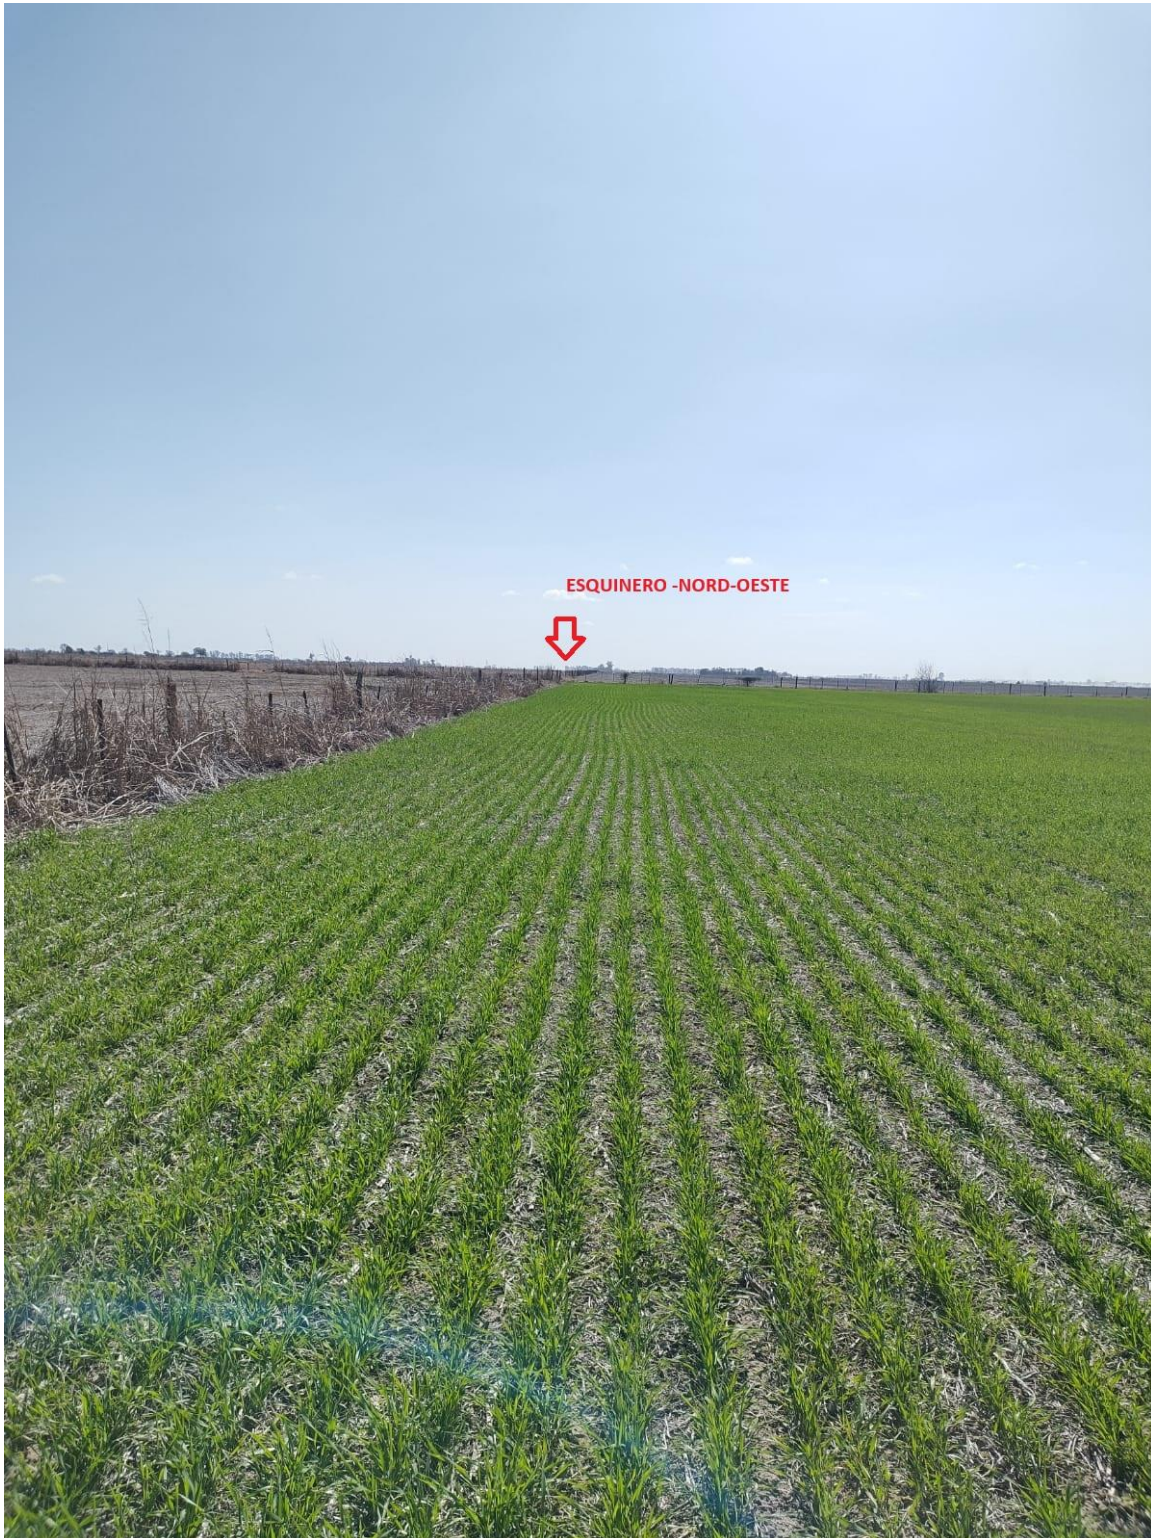
### ESQUINERO N-O

Se verificó que los alambrados perimetrales, de antigua data, se encuentran emplazados correctamente, respetando tanto el dominio público de los caminos como el dominio privado colindante al oeste.

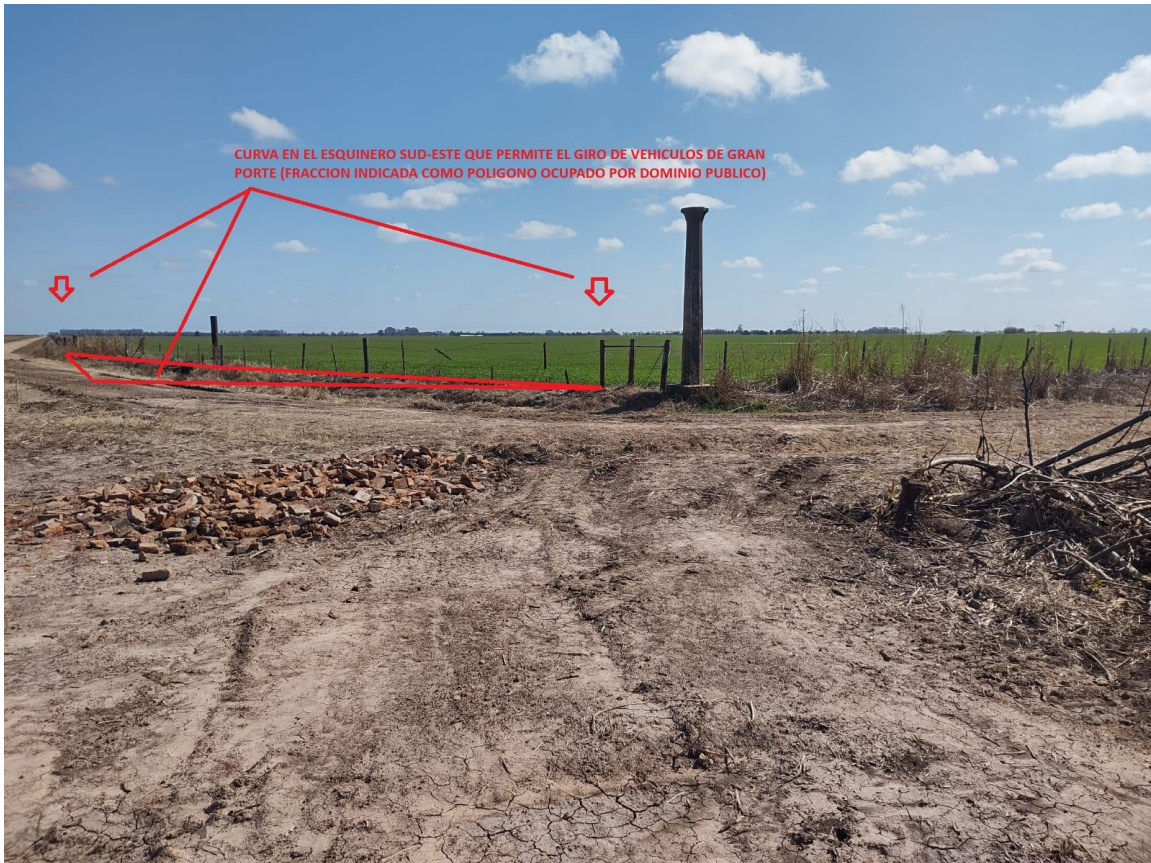
## ESQUINERO S-E (CURVA)

En el vértice sudeste se constató que, para permitir el giro de vehículos de gran porte, una fracción de 212,96 m<sup>2</sup> se encuentra ocupada por dominio público por más de 20 años. Esta situación se encuentra debidamente representada y acotada en el plano presentado, delimitando el polígono a sanear para incorporarlo como parte del camino. Precisamente en este vértice, el alambrado describe una pequeña curva que no figura en el expediente antecedente, razón por la cual no se pudo realizar una Verificación del Estado Parcelario (V.E.P.).

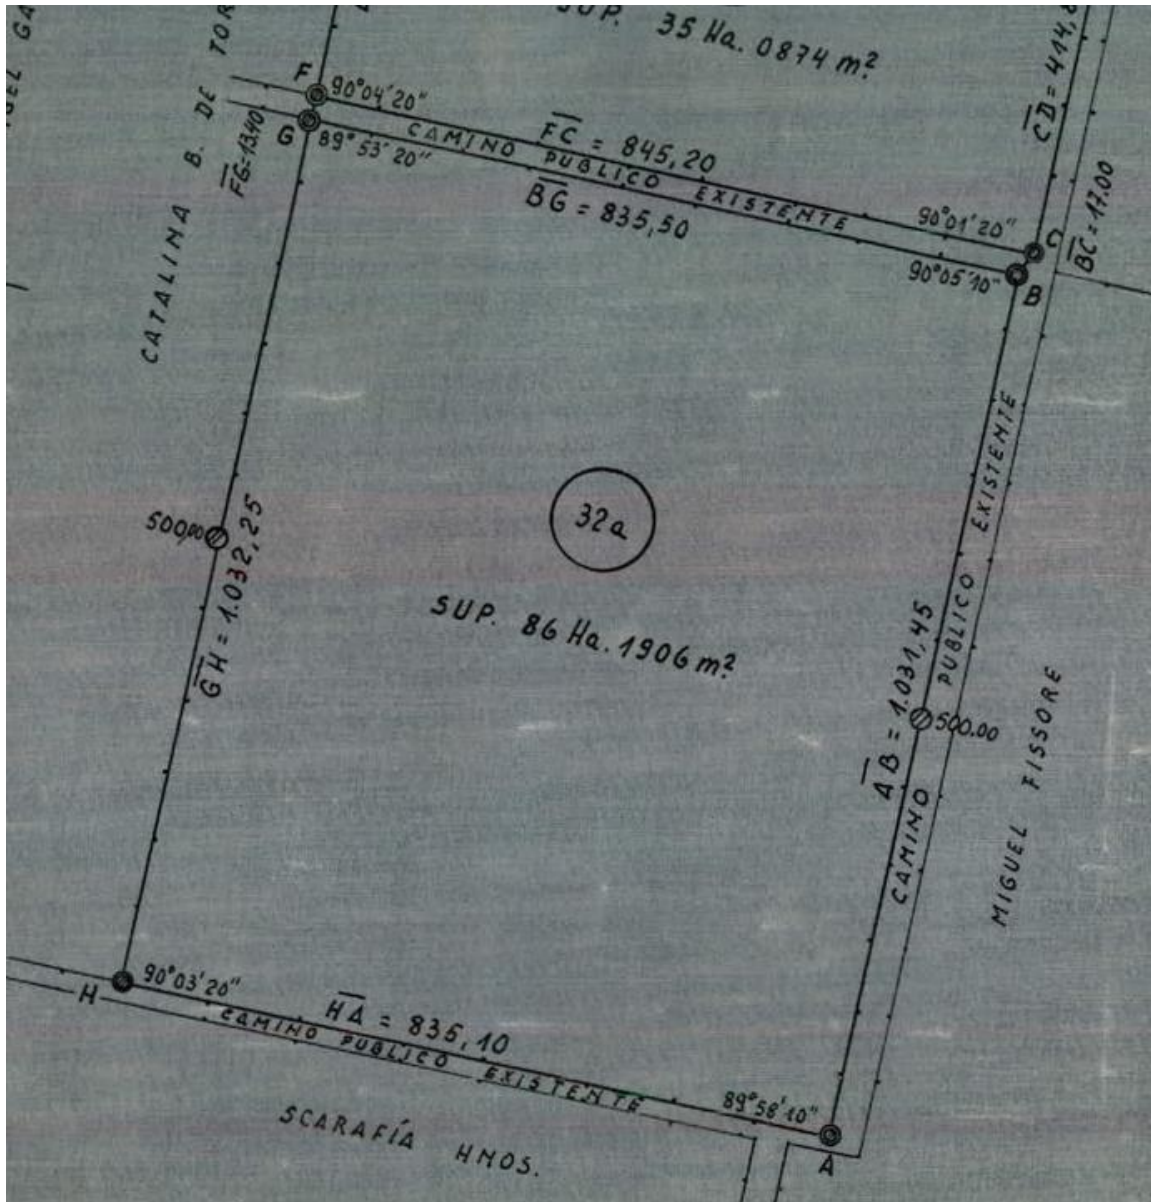
## PLANO ANTECEDENTE

El análisis de los datos obtenidos en el levantamiento territorial y su contrastando con el plano de mensura antecedente (EXP.: 0033-63830-1966) permitió establecer que los límites del polígono en estudio concuerdan con dicho documento de origen y con la situación de hecho existente en el terreno.
