مقایسه آزمایشگاهی ریز نشت کامپوزیت ایده آل ماکو و هلیومولر در ترمیم حفرات Class V دندان‌های پره مولر فک بالا

دکتر علیرضا دانش کاظمی^۱، دکتر مریم تفکری^۲

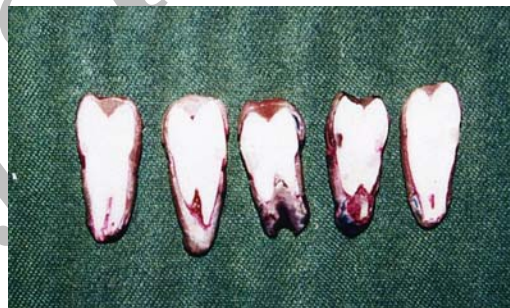
شکل (۱): تصاویر دندانهای برش داده شده

۴۸ ساعت نگهداری شدند و بعد زیر آب جاری شسته و خشک شدند و به روش برش با دیسک و در وسط بعد با کولینگوالی تراش خوردند (شکل ۱) و برای اندازه‌گیری مقدار نفوذ رنگ از روش نگاره برداری رایانه‌ای (Computerized Scanning) توسط دستگاه تصویربرداری (Scanner) رایانه و با درشت‌نمایی ۲۰ برابر استفاده شد و با استفاده از نرم افزار فتوشاپ (Photoshop) میزان نفوذ رنگ در مینا و سمان به صورت جداگانه با دقت دهم میلیمتر اندازه‌گیری شد (شکل ۲). پس از ثبت و جمع‌آوری اطلاعات با استفاده از آزمون‌های آماری t-test و Multivariate ttest و Hotling T_2 میزان ریز نشت مقایسه شد و حد معنی دار شدن ۰/۰۵ در نظر گرفته شد.

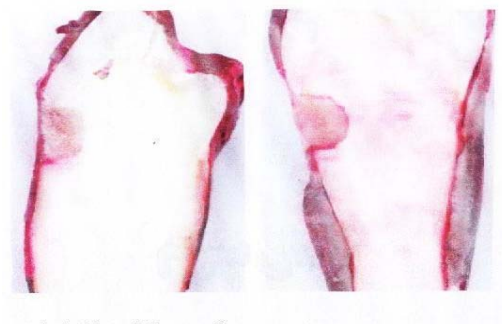
شکل (۲): نمونه‌ای از تصویر دندان برش خورده

برای بررسی نتایج آزمایشات ریزش، تاکنون از روش‌های مختلفی مثل SEM استریومیکروسکوپ و فوتوگرافی همراه بزرگ‌نمایی استفاده شده ولی در مطالعه کنونی از روش نگاره برداری رایانه‌ای (Computerized Scanning) و با کمک دستگاه تصویربردار (Scanner) استفاده شد که در آن تصاویر نمونه‌ها پس از ثبت در رایانه با کمک نرم افزار فتوشاپ بررسی و میزان ریزش با استفاده از بزرگ‌نمایی X۲۰ اندازه‌گیری شد که
