<p>Trenitalia S.p.A Direzione Business Regionale e Sviluppo Intermodale DR Marche Manutenzione e Pulizie Marche IMC Ancona</p>	<p>VIVALTO Passaggi Esterni</p> <p><b>Porte: verifica della tensione della cinghia</b></p>	Codice	NCDP_T_CINGHIE
		Rev.	Rev_0
		Data	12/05/2025
		Pag.	1 di 1
		NCDP-MR2-08A-TC002

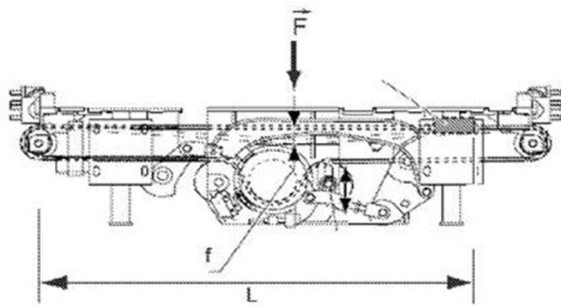
Fig. 1 – Tensione cinghia

CINGHIA ANTA			
VALORI DI RIFERIMENTO			
<p>Con lo stato di porta aperta applicare uno sforzo F nel mezzo della faccia esterna della cinghia tra il braccio di guida e la puleggia di rinvio estrema (distanza L fino ad ottenere una freccia <math>f=L/50</math>).</p> <p><b><u>Lo sforzo F deve essere compreso tra 30 e 35N.</u></b></p>			
VALORI MISURATI			
ANTA 1	ANTA 2	ANTA 3	ANTA 4
N	N	N	N
