DIRECCION DEL PARQUE NACIONAL GALAPAGOS

INFORME DE NOVEDADES Nro. 001 – 2016

Proceso:	Conservación y Restauración de Ecosistemas Insulares.
Actividad:	Inspección en la Mina de Granillo Rojo
Isla:	Santa Cruz
Personal:	Virginia Moreta
Periodo:	25 de febrero de 2016.
Transporte:	Vehículo DPNG.
Fecha entrega informe:	01 de marzo de 2016.

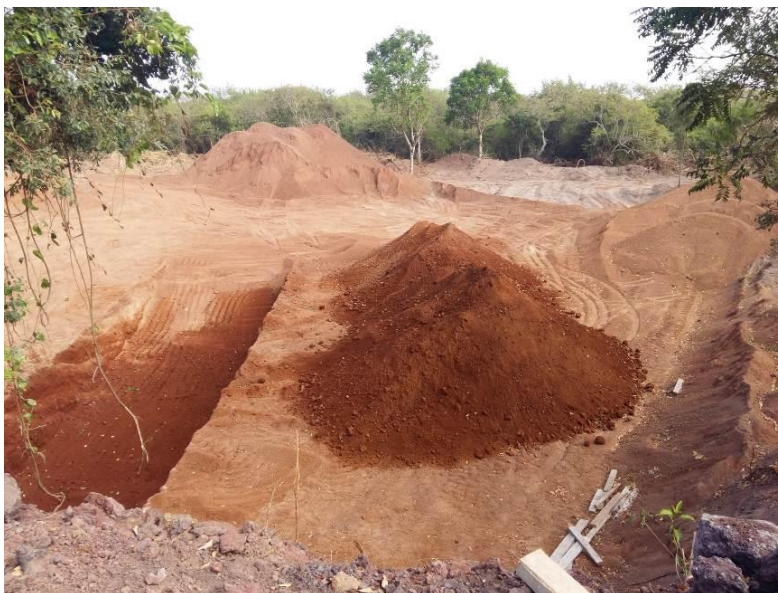
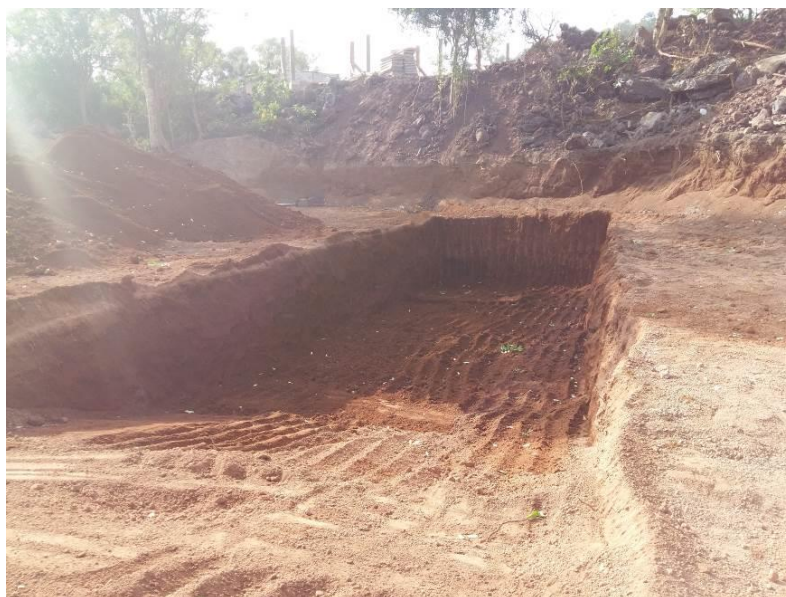
Foto 1. Sitio donde se colocaran la trituradora

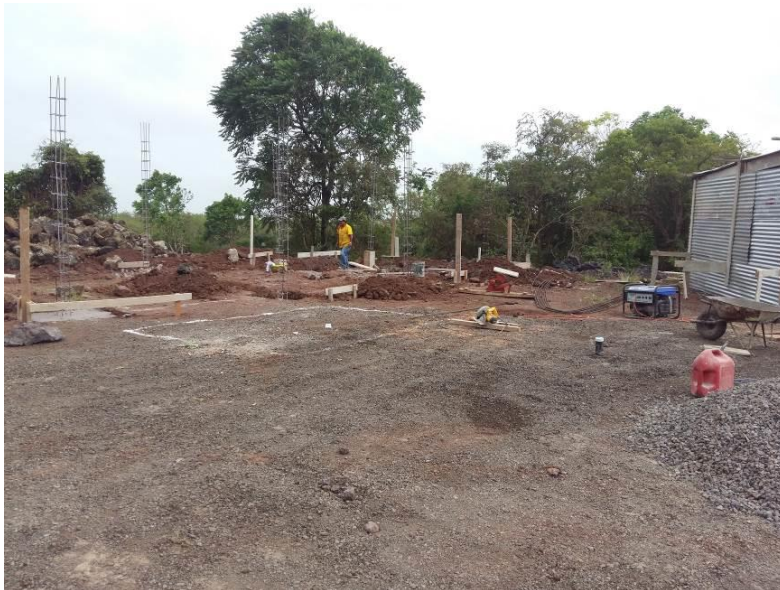
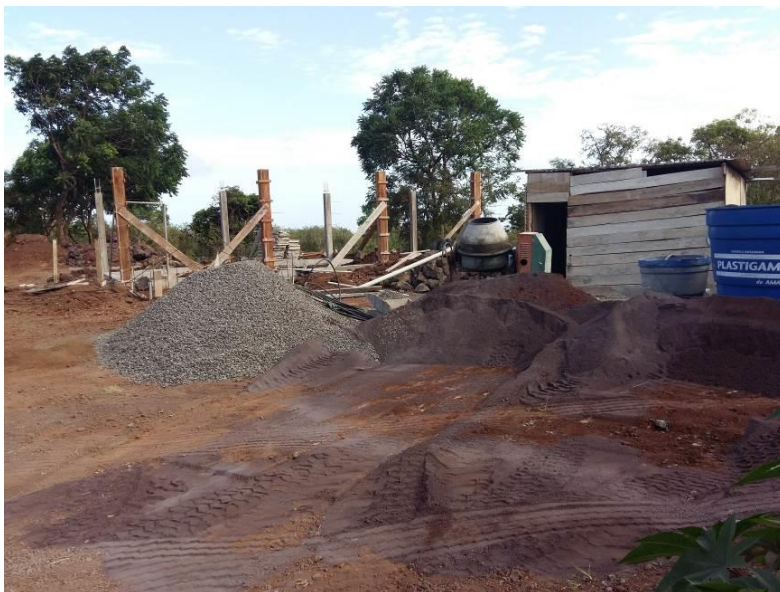
- Durante la inspección de rutina se encontró removido la vegetación nativa como uña de gato (*Zanthoxylum fagara*) y endémica como pega pega (*Pisonia floribunda*), Guayabillo (*Psidium galapageium*)
- Además se evidencio la construcción de hormigón sin autorización en la Mina de Granillo Rojo.

Foto 2. Construcción de hormigón sin autorización

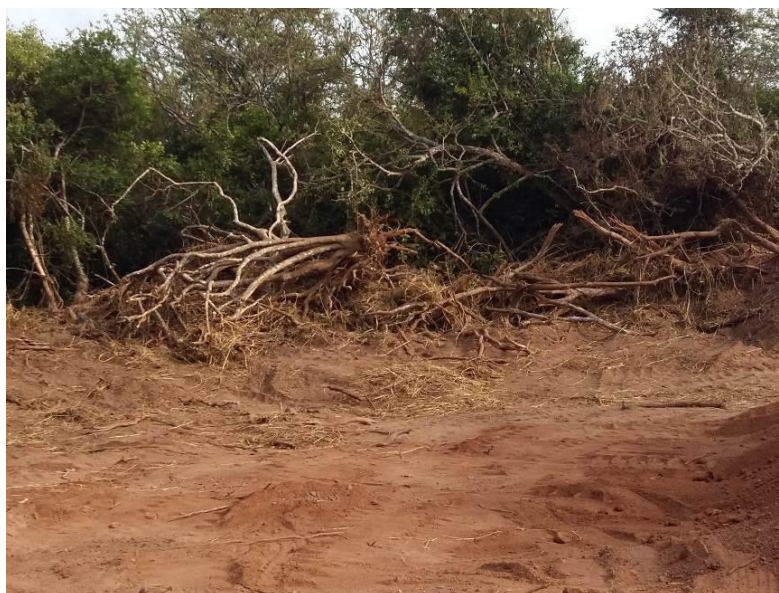
Durante la inspección se evidencio que la vegetación nativa y endémica que se encontraba en los alrededores del sitio asignado fue intervenida sin control causando un impacto ambiental a la flora y fauna.

Foto 4. Vegetación endémica y nativa del área intervenida
