## INFORME DE VISITA INFRAESTRUCTURA INSTITUCIÓN TECNICA AROPECUARIA DEL YUCAL CDI MIS PRIMEROS PASOS DEL MUNICIPIO DE CALAMAR- BOLIVAR

### DESCRIPCIÓN :

Visita realizada el 13 de Septiembre a las instalaciones del CDI MIS PRIMEROS PASOS DEL MUNICIPIO DE CALAMAR- BOLIVAR. En compañía de la Dra. María Cristina Zuluaga Pamplona Coordinadora primera infancia Gobernación, Karol Mercado Fundación Hijos de Bolívar y Edgardo Verdugo Rector de la Institución.

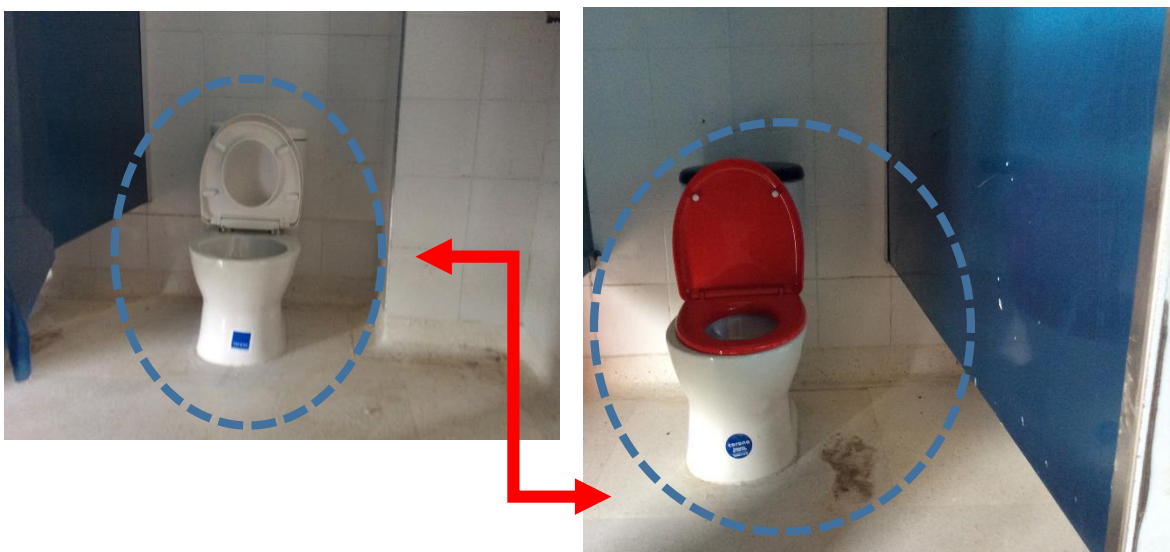
2. El sistema de bombeo de la red Hidráulica no está alimentado de la red domiciliada (*La cual es inexistente*) la red es alimentada por un carro tanque o camión cisterna que lleva el agua desde el poblado más cercano, al menos eso es lo comentado por el personal consultado, en esas circunstancias creemos que se hace necesario verificar el punto de toma de agua por parte del carro tanque y de ser posible es necesario conocer los resultados existentes de calidad de agua etc. Esto para poder tener claridad de las condiciones con las que se suministra el agua a las instalaciones.

Otra situación evidenciada es la necesidad de realizar un lavado a todos los baños con desinfectante pues presumiblemente la falta de periodicidad en la alimentación de las redes o la falta de uso dan muestras de la necesidad de hacerlo, de manera adicional hay que revisar que no estén tapados.

- **Implicaciones:** Los problemas más graves que presentan las infraestructuras que están al servicio de la comunidad, están del lado del mal funcionamiento de las redes hidrosanitarias, los malos olores y la contaminación por transporte de moscas etc. pueden ocasionar graves enfermedades, las cuales si se tiene en cuenta que el lugar recibirá muchos niños se convierte lo mencionado en algo a corregir de manera urgente.
- **Acciones Sugeridas:** Realizar un lavado exhaustivo de las baterías sanitarias, realizar un ajuste de las divisiones, algunas están muy desajustadas, desinstalar los porta papeles y dispensadores para que sean instalados a

una altura conveniente para los niños y revisar los interiores de los sanitarios para evitar o corregir fugas, estas no pudieron ser verificadas por ausencia de agua el día de la visita.

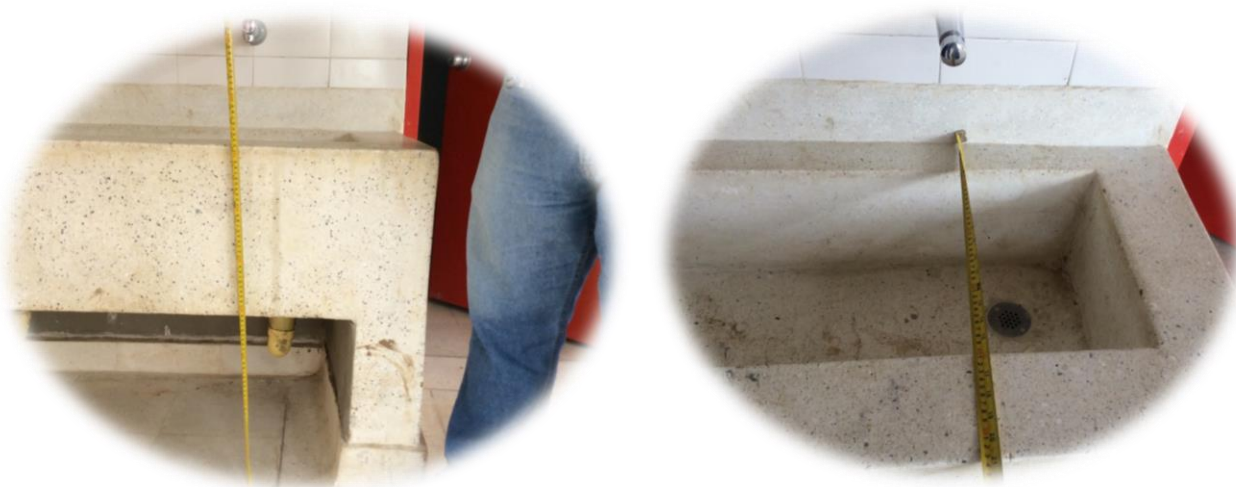
**Nota:** Es importante comentar que durante el recorrido se constató que las alturas para el lavamanos están por encima de las adecuadas o sugeridas para los niños además de evidenciar que el ancho del bebedero o lavamanos hace muy difícil la toma de agua por parte de los niños.

- **Acciones Sugeridas:** Se sugiere la construcción de un montículo para disminuir la altura de toma de agua y adicional a ello extender un poco las llaves para disminuir la distancia horizontal por considerar que la estructura es muy ancha.

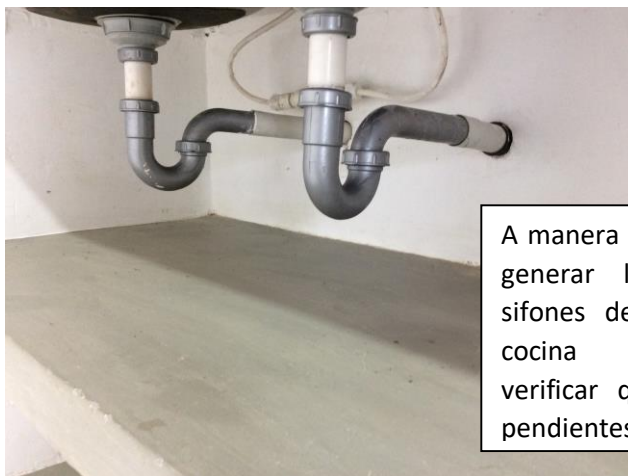
A manera de Observación, para generar la correcciones los sifones de las pesetas de la cocina presentan goteo, verificar que los sellos y las pendientes estén debidamente

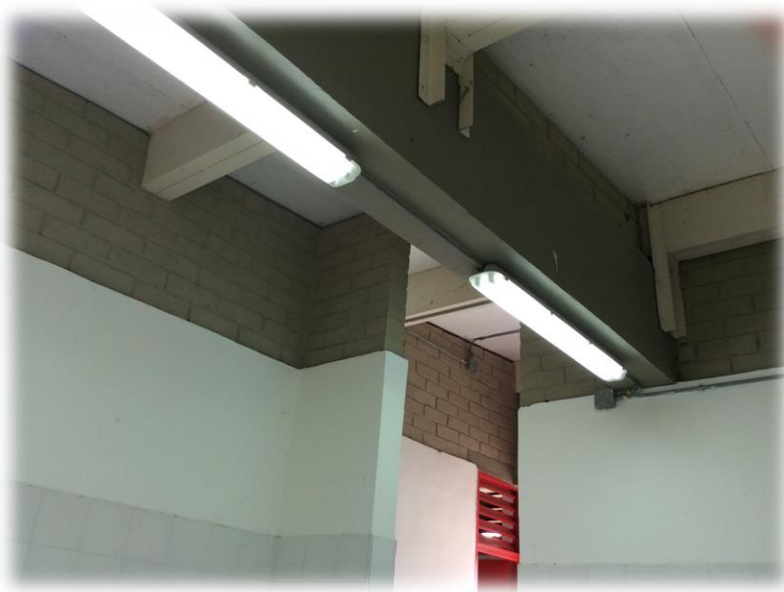
3. En concordancia con los lineamientos establecidos por el ICBF en lo que tiene que ver con las condiciones mínimas para el funcionamiento de locaciones y áreas, queremos exponer a ustedes que el cielo Razo encontrado al momento de la visita debe ser liso para no permitir la acumulación de sucio y polvo que posteriormente caiga sobre los alimentos y preparados, es importante que el cielo raso sea liso para que permita su limpieza y desinfección de manera periódica y con ello evitar la intoxicación de los niños por ingesta de alimentos.

**Acciones Sugeridas:** Instalación de un cielo raso nuevo, preferiblemente en súper board el cual permita el lavado de dicha superficie sin generar daños por humedecimientos etc.

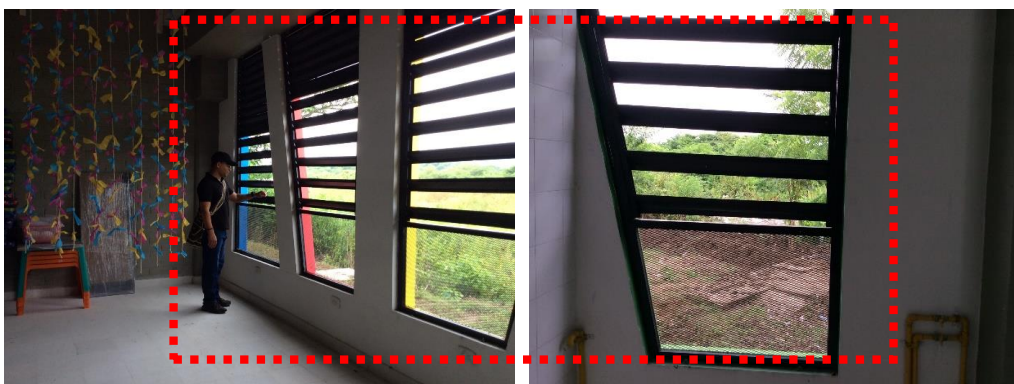
4. Presencia de Murciélagos en alguna cocina y las aulas, esto se debe a que las ventanas carecen de una malla de protección que impida el ingreso de los mismos al tiempo que logren aislar estas zonas de la presencia de zancudos.

- **Implicaciones:** De no corregirse podrá ocasionar Contaminación de alimentos y utensilios con excretas y orina, además de los ya sabidos problemas a la salud por estar en contacto con fluidos corporales de estos mamíferos.

- **Acciones Sugeridas:** Instalar mallas protectoras contra mosquitos en todas las áreas, con eso se evita el ingreso de Murciélagos generadores de vectores.

- **Acciones Sugeridas:** Instalación de careta protectora con varillas cuadradas de  $\frac{1}{2}$ " para poder generar control y protección de muebles, enseres y menaje que estará ubicado en esta área, el cual es necesario para adelantar las labores propias de una cocina.

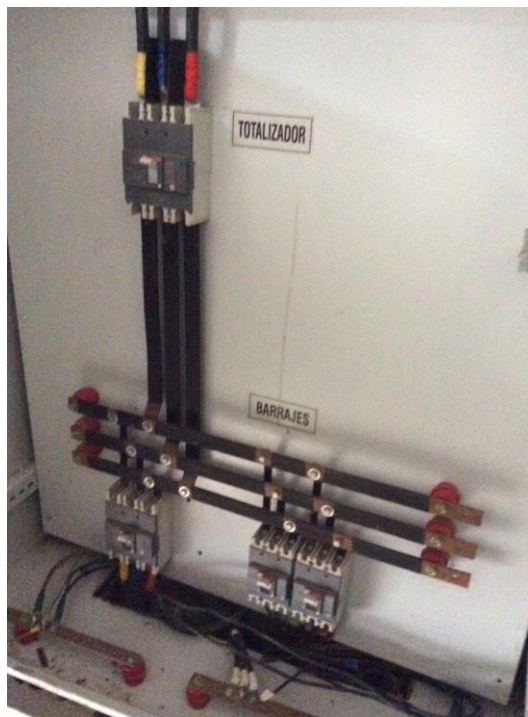
5. Se observó de igual manera fallas en la seguridad, tanto las cajas principales que albergan los totalizadores y breaker como la reja de ingreso no poseían al momento de la visita ningún tipo de seguro o candado lo cual es extremadamente grave si se tiene en cuenta la naturaleza inquieta y exploradora de los niños a esa edad.

**Acciones Sugeridas:** Comprar candados y reforzar la seguridad en esta zona, la cual además esta contigua a la cocina lo que por obvias razones presenta mayor presencia de pequeños, al ingresar los niños casi que de inmediato se ponen en contacto con lo que muestra la fotografía lo cual es extremo peligroso.

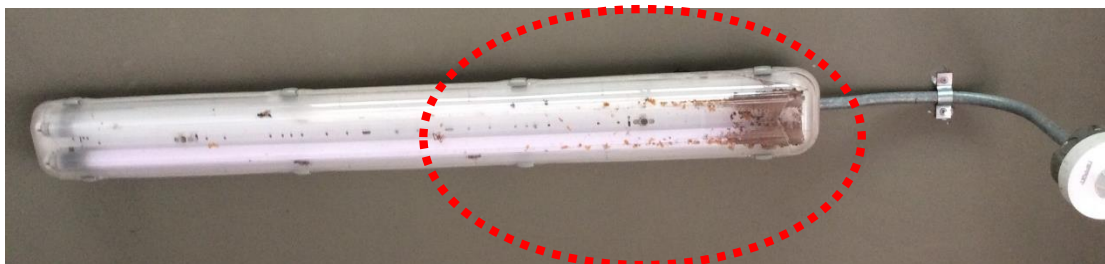
6. Por la presencia de insectos voladores y rastreros, además de encontrar comején en varias áreas se sugiere realizar una fumigación para cada uno de esos insectos, por lo pronto la fumigación es importante para evitar que estas lleguen hasta estos elementos deteriorándolos y ocasionando fallas como seguramente sucederá con esta lámpara.

- **Acciones Sugeridas:** Realización de fumigación en las diferentes áreas para evitar el aumento en la población de insectos, esta debe realizarse con los cuidados del caso para evitar daños a humanos y animales etc.
-
