QUANTIFICAÇÃO DE IRREGULARIDADES NO PAVIMENTO DE RUAS UTILIZANDO A UNIDADE MÓVEL DE MAPEAMENTO DIGITAL

AZIZ ALFREDO DA COSTA PEREIRA
JOÃO FERNANDO CUSTÓDIO SILVA

Universidade Estadual Paulista - UNESP
Laboratório de Mapeamento Móvel - LaMMov
Departamento de Engenharia Cartográfica, Presidente Prudente, SP
aziz.cart@gmail.com
jfcsilva@fct.unesp.br

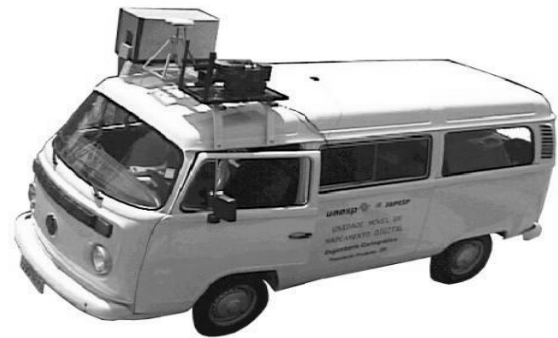
Figura 1 - Exemplo de SMM (UMMD – Brasil).

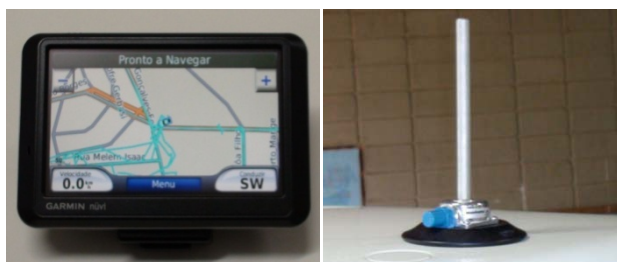
- Uma câmera digital SONY HDR-XR520V;
- Um rastreador GPS veicular Garmin Nüvi (figura 3 (a));
- Um veículo Automotor VW-Kombi;
- Um suporte com ventosa (figura 3 (b)).

Figura 3 - (a) e (b): GPS veicular Garmim Nüvi e suporte com ventosa.

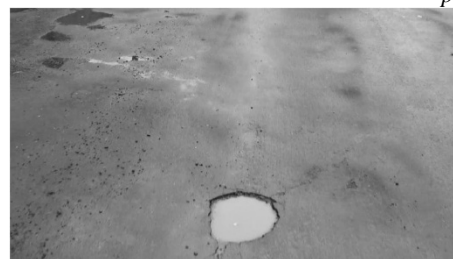
A figura 6 apresenta a imagem transformada em tons de cinza que será utilizada como exemplo para todas as transformações obtidas.

Figura 6 - Imagem transformada em tons de cinza.

Com a imagem em tons de cinza, foi aplicada uma operação de suavização pela média.

Verifica-se na imagem da figura 6 que o problema de perda de nitidez devido ao arastamento foi pequeno, tendo assim imagens com boa qualidade, podendo ser tratadas conforme segue.

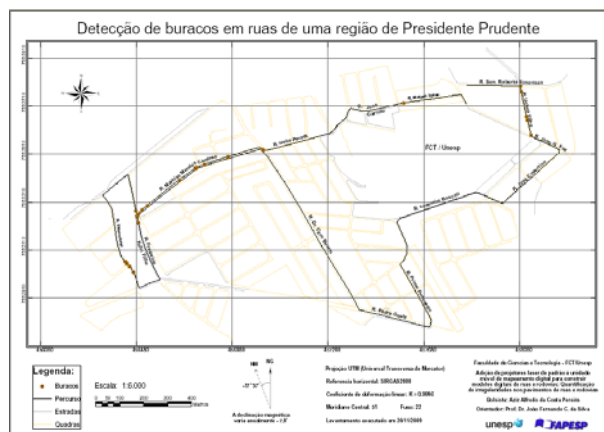
Para a classificação da qualidade da rua, foi realizada uma análise visual e pôde-se inferir a qualidade subjetivamente com relação a frequência dos buracos detectados. Assim a qualidade foi classificada por regiões, por meio da variável visual cor, sendo vermelho para as regiões com maior quantidade de buracos, amarelo para a classe regular e verde para regiões que não apresentavam buracos.

Para a representação de todo o percurso levantado foi necessário elaborar uma carta na escala 1:6000 em folha A3 e os resultados finais podem ser observados na figura 10 (a) e (b).

Figura 10 - Visualização dos produtos finais. Mapa com a localização dos buracos (a) e classificação da qualidade das ruas percorridas (b).

As cartas elaboradas apresentaram precisão da ordem de 5-10m compatível com o receptor GPS utilizado. O processo completo para a identificação dos buracos consumiu aproximadamente duas semanas, tempo que pode ser abreviado mediante a especialização do sistema constituído de pessoal e equipamento. Da tabela 1, se vê que a maior parcela de trabalho se localiza em laboratório (95,7%), e a menor parcela em campo (4,3%), que corresponde à coleta de informações e visita ao local

Considerando-se a fase embrionária do projeto, é possível dizer que o resultado é satisfatório, pois proporciona com clareza o nível de gravidade em que o leito carroçável se encontra com relação às irregularidades da pista, conforme se vê nos mapas.

Vale citar que as regiões classificadas com baixa qualidade necessitam de intervenção urgente, apresentando alto desconforto e redução de velocidade para os usuários.
