TITLE: WH-MDC05F3E5_comm_v3.0	
Document Number:	REV:
Date: 22.11.2020 12:32:03	Sheet: 1/1

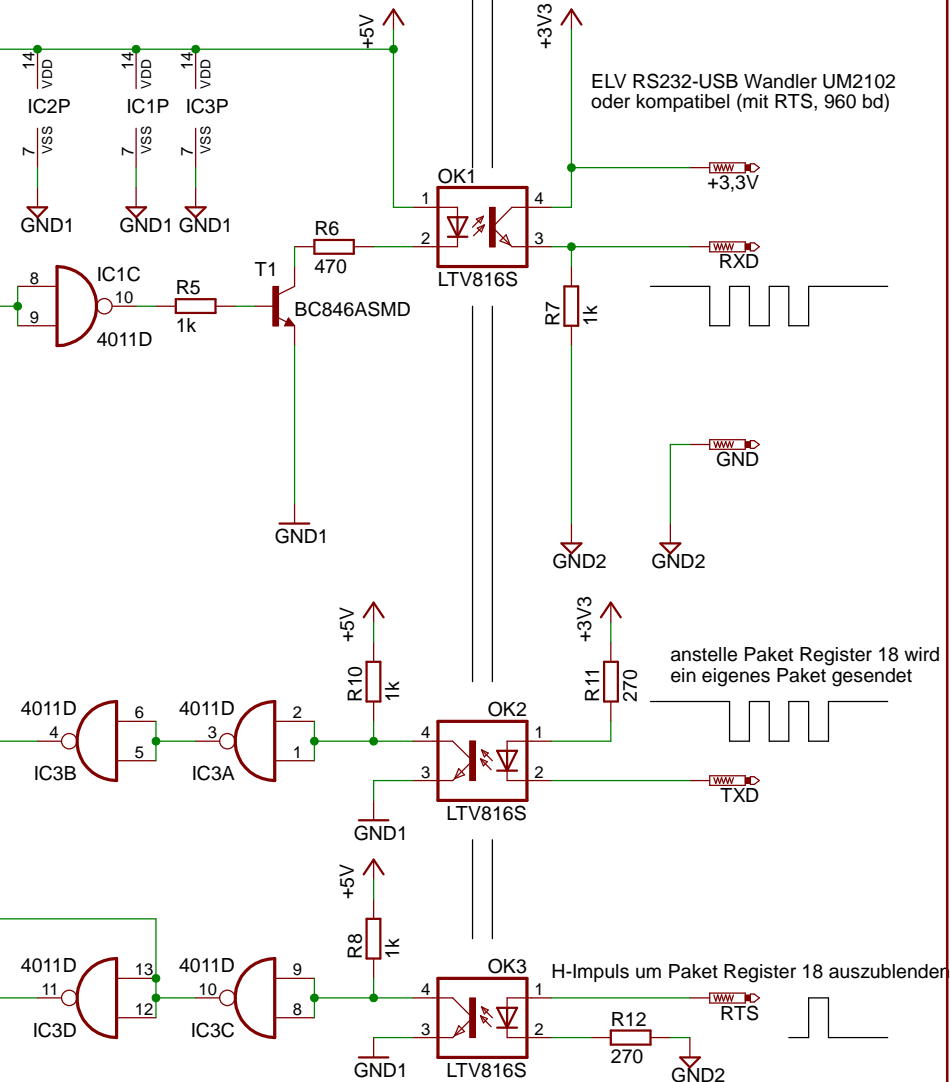
Orange wird aufgetrennt

nicht verwendete Gatter

**Pin 1 Markierung:**  
Das IC 4011D hat keine Pin 1 Markierung, sondern auf der langen Seite des Gehäuses eine abgeschrägte Kante. Diese markiert (links) den Pin 1.
