# 检 验 报 告

报告编号：EC1906004S02

样品名称：MIDC07-B 智能显控终端

检验单位：湖南云普检测技术服务有限公司

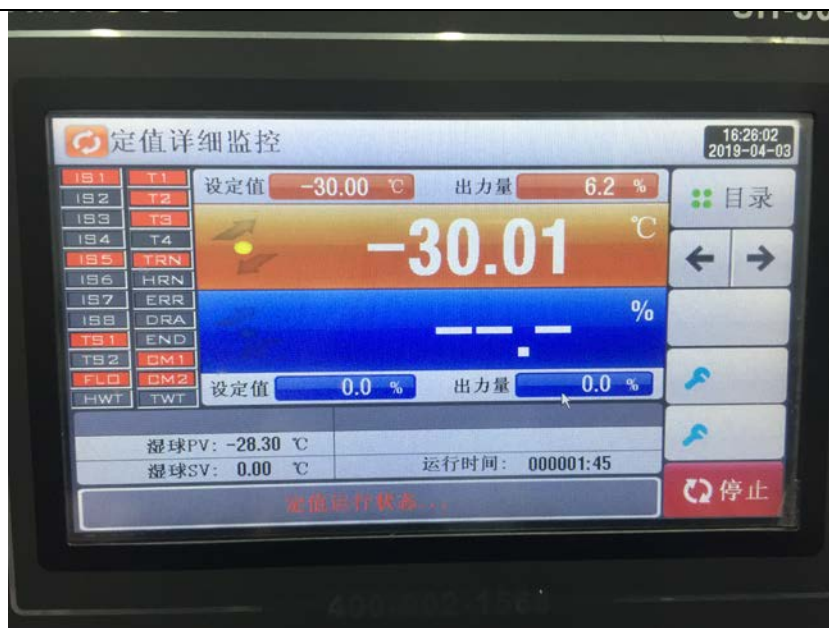
测试设置照片

样品编号：1906004S-2/4
样品描述：外观正常，功能正常
试验严酷等级：依据 GB/T2423. 1-2008, 试验方法 A:低温（温度存储:-30℃，2 小时）
测试后样品状况：测试后样品外观正常，功能正常。
样品图片：

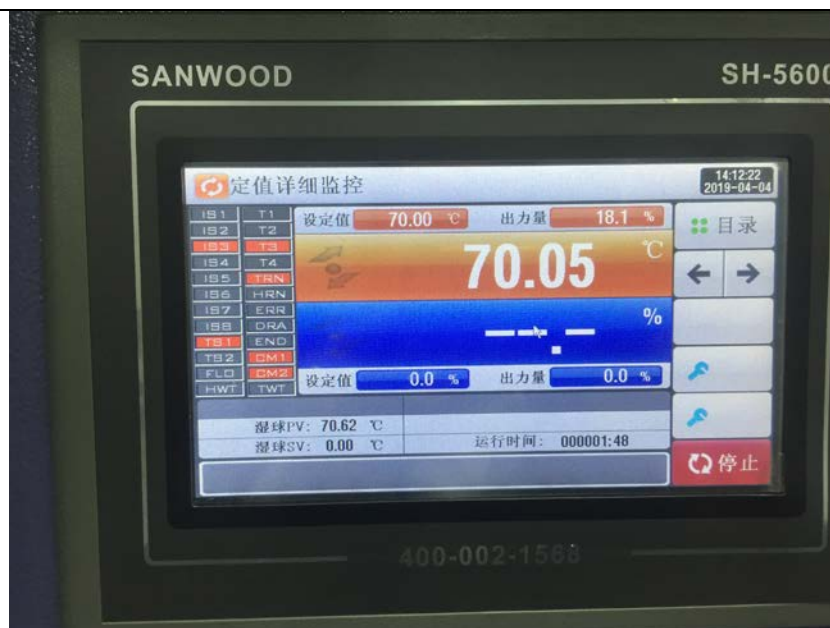
测试设置照片

试验严酷等级：依据 GB/T2423. 2-2008, 试验方法 B: 高温（工作温度: 70℃，2 小时）

测试后样品状况：测试后样品外观正常，功能正常。

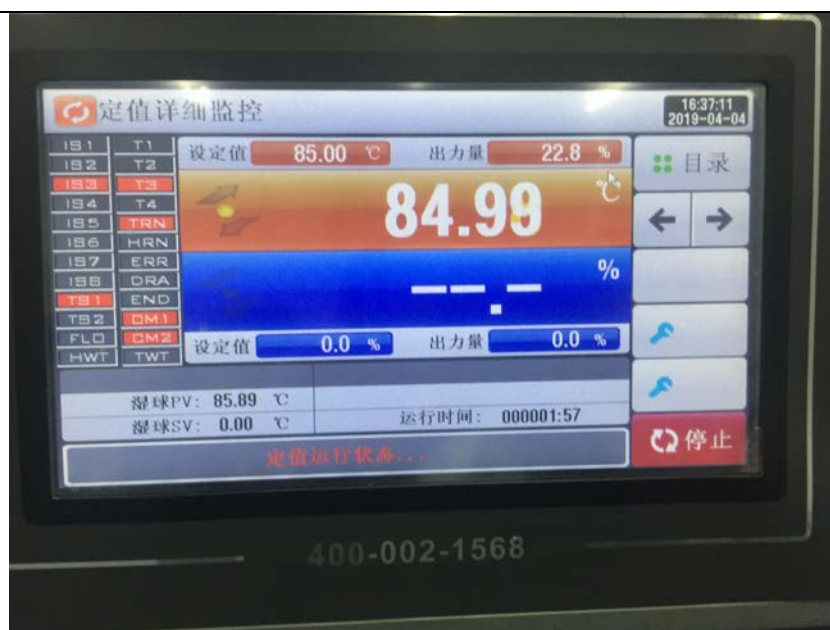
测试设置照片

样品编号：1906004S-2/4
样品描述：外观正常，功能正常
试验严酷等级：依据 GB/T2423. 2-2008, 试验方法 B: 高温（高温存储：85℃，2 小时）
测试后样品状况：测试后样品外观正常，功能正常。
样品图片：

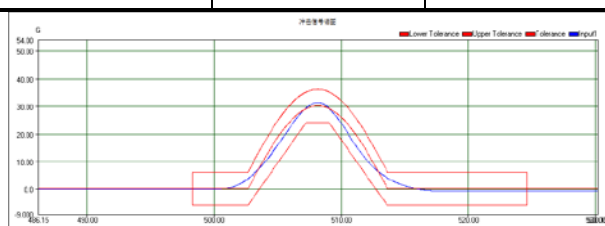
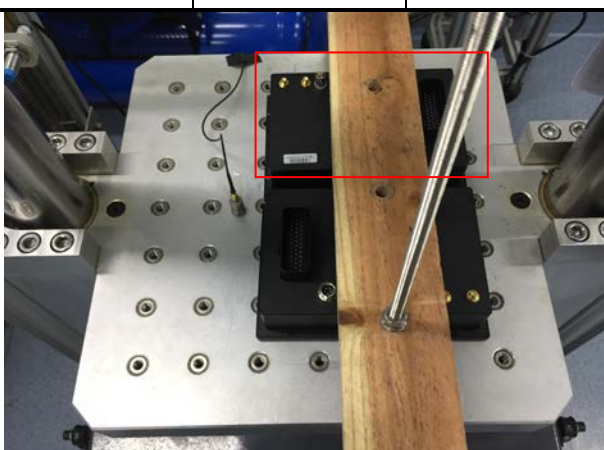
样品编号：1906004S-2/4					
样品描述：外观正常，功能正常					
试验严酷等级：依据 GB/T2423.5-1995, 试验方法 Ea：冲击（测试条件：加速度 30g, 脉冲宽度 11ms，冲击次数 3 次）					
测试后样品状况：测试后样品外观正常，功能正常。					
样品图片：					
X 轴数据					
序号	通道号	峰值加速度(G)	平均加速度(G)	脉冲宽度(ms)	速度变化量(m/s)
第 1 次	通道 1	31.91	17.98	11.25	2.24
第 2 次	通道 1	30.82	17.27	11.48	2.21
第 3 次	通道 1	31.21	17.44	11.46	2.23

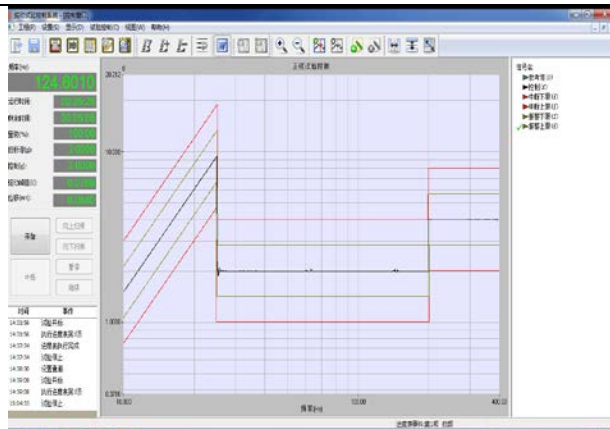
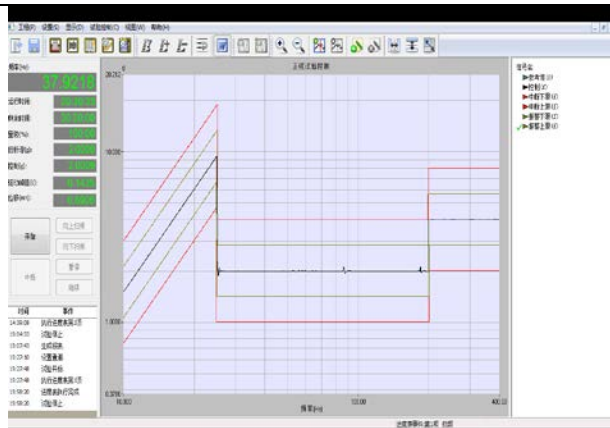
<p>测试曲线照片</p>

样品编号：1906004S-2/4	
样品描述：外观正常，功能正常	
试验严酷等级：依据 GB/T2423. 10-2008, 试验方法 Fc: 振动（正弦）（测试条件:10-25Hz ， 振幅 7.5mm， 25-200Hz， 加速度 2g， 200-400Hz， 加速度 4g， 每轴测试时间：30 分钟）	
测试后样品状况：测试后样品外观正常，功能正常。	
样品图片：

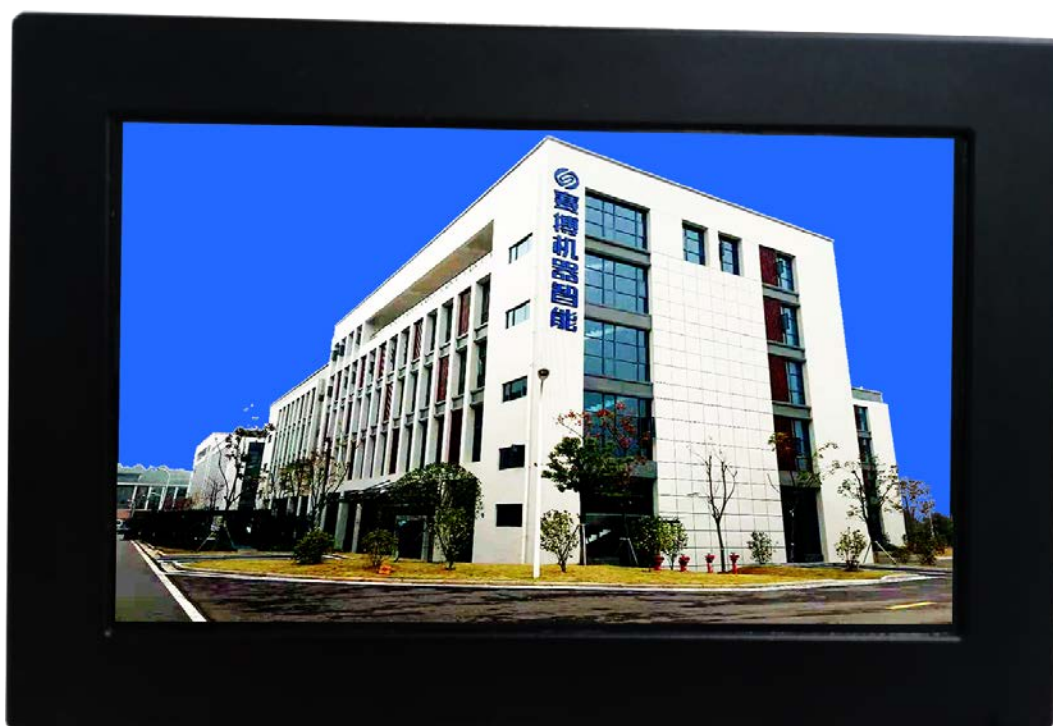
照片 1：样品正面外观照

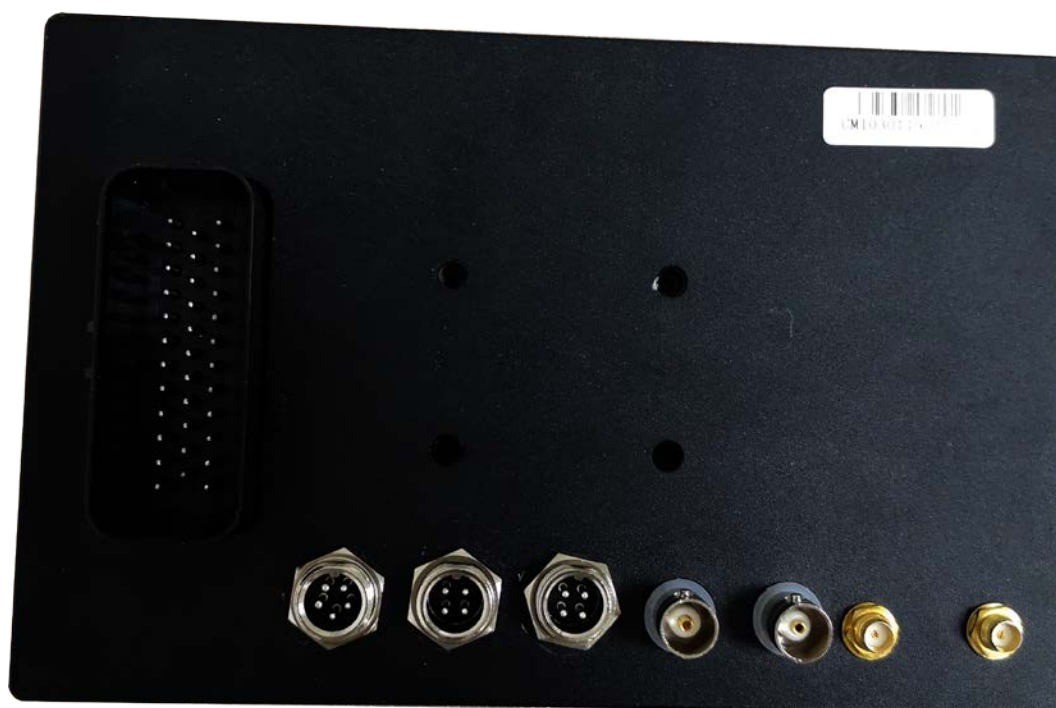
照片 2：样品反面外观照

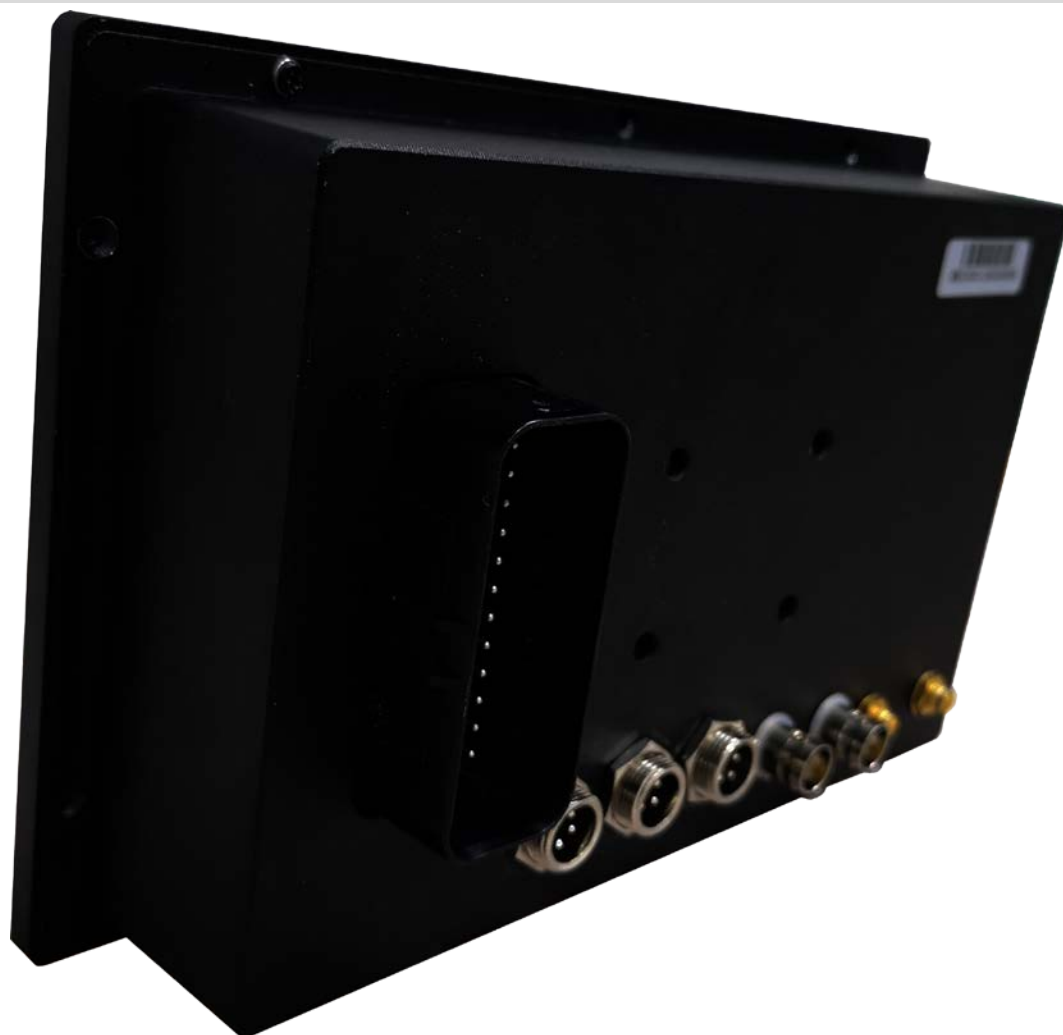
照片 3：样品侧面外观照
