(財) 骨髄移植推進財団 医療委員会

骨髄液輸注中のバッグからの骨髄液漏出について

(ボーンマロウコレクションキット)

【事例】 骨髓液輸注中のバッグからの骨髓液漏出について

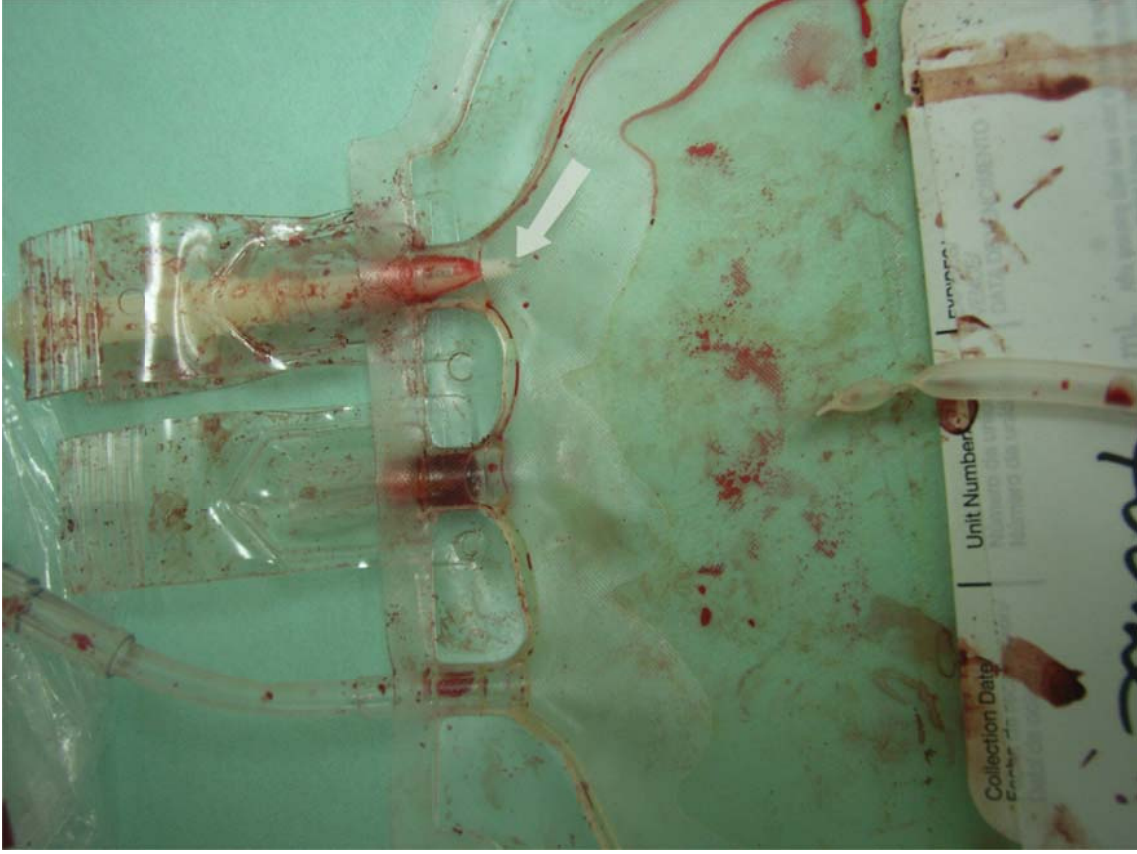
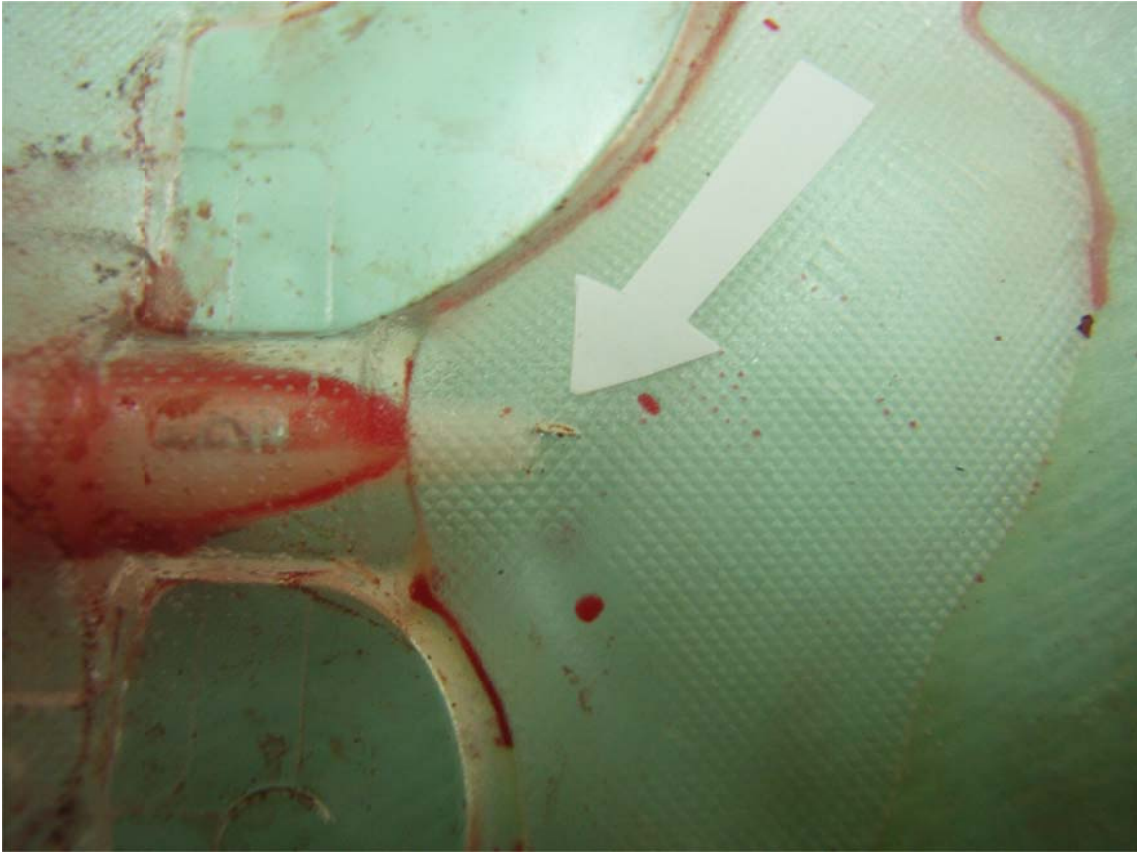
写真に示すようにバッグのルート接合部近傍(ルートの針先が位置する部分)に小さな穴があいており、そこからの漏出と判断した。同バッグでの輸注継続は不可能と判断し、当院輸血部で清潔操作により輸血バックに移し替えた。その後別バッグの 800ml につなぎかえて輸注をしたが、明らかな輸注によると思われる有害事象は認めなかった。

今回用いられたバックのルート接合部周囲には特に補強がなされておらず、屈曲により針先が容易にバックに触れる。ルート刺入時はバックを誤穿刺しないよう真っ直ぐ刺入するよう留意するが、バックの移動時や患者の体動で揺れたに針先がバックに触れる可能性は十分あり、繰り返すことで同部位が脆弱となり破損が生じたと考えられる。

写真：破損したバック。矢印が破損部。

骨髓液移し替えの都合上、接合部には針アクセス式のプラグが刺入してある。

ルート刺入時だけでなく、移動時など常にバックの屈曲を防ぐよう留意する。

また、国内の輸血バックのように、刺入部周囲に強度の強いプラスチックによる補強が望まれる。
