(公財) 日本骨髄バンク 医療委員会

骨髄液の血漿除去処理における遠心分離の際に
バッグを破損した事例について

(別紙 1)

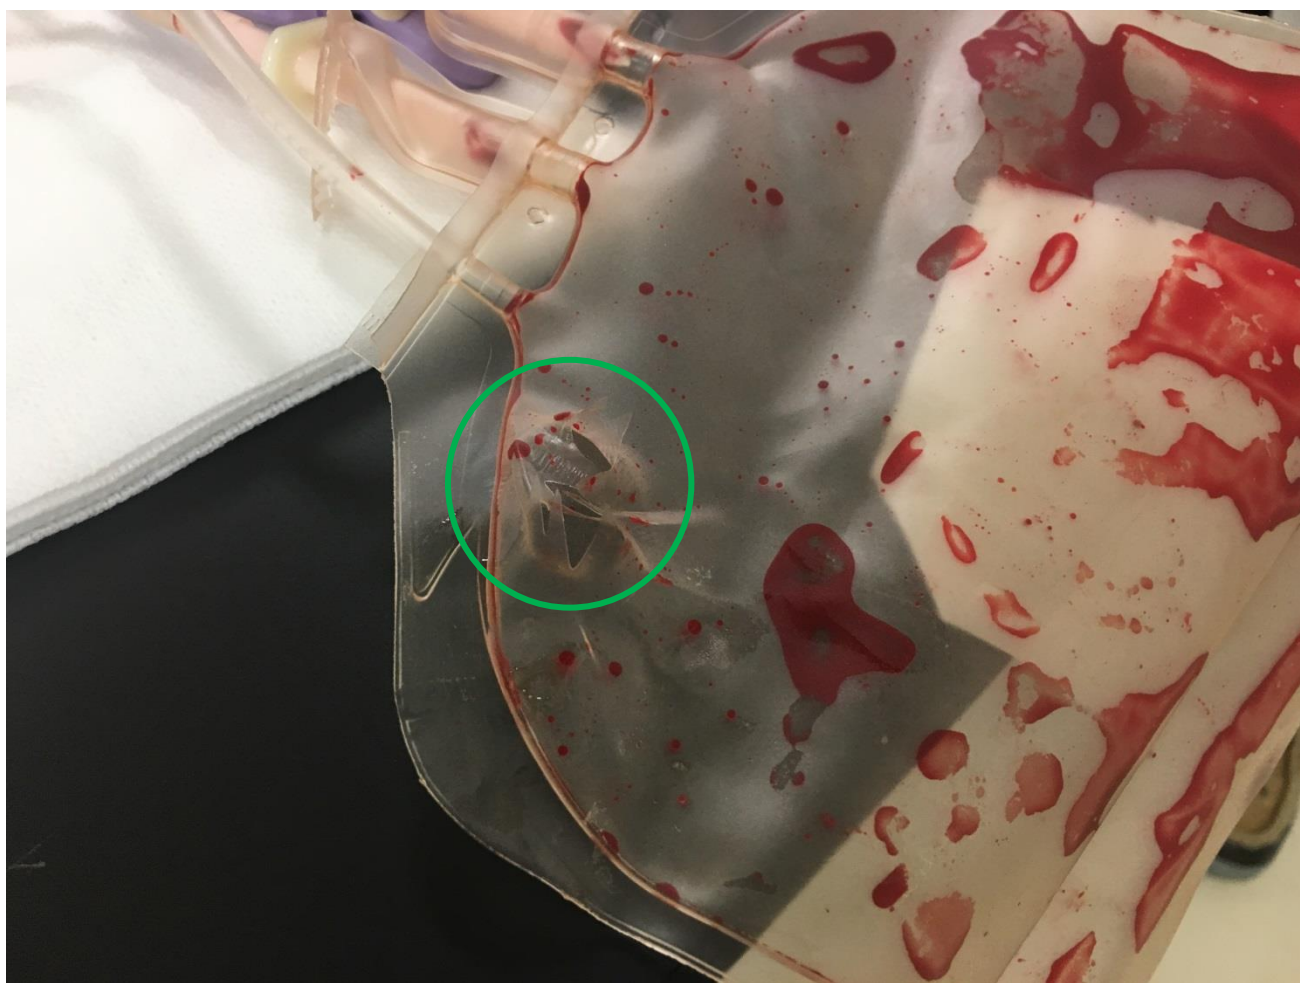
(写真)

終了後に遠心機を開けたところ内部が血液で汚染されており、2バッグを入れた方の分離バッグの上部に破損が見つかった。破損したバッグ内に空気の混入はなかった。可及的速やかに同部位をクランプした上、問題のなかったバッグ分(有核細胞数 $0.48 \times 10^8/\text{kg}$)を移植した。

バッグが使用期限内であったことを確認した。バッグは内から外に向けて破損しており、内部に想定外の圧がかかったと考えられた。製造メーカー(テルモ(株))に破損バッグの解析を依頼したところ、「バッグと遠心分離機の内壁の間にデッド・スペースがあり、バッグの一部が遠心力により引き込まれて破損したのではないかと。別資料、遠心破損防止マニュアルに従い、遠心補助カップにバッグを挿入後、硬質のテーブル上でバッグの叩き込みを行い、遠心補助カップとバッグのデッド・スペースを最小限にすることが重要である」との報告を受けた。

今後は上記に従った再発予防策を行う。また、使用したバッグが大きい可能性や破損時の損失を少なくするためにも600ml以下のバッグに小分けして遠心を行うこととする。バッグの外見確認を徹底する。
