(財) 骨髄移植推進財団 医療委員会

トランスファーバッグ（容量2000ml）から骨髄液が漏出した事例について（ご報告）  
（フェンオール社製 ボーンマロウコレクションキット）

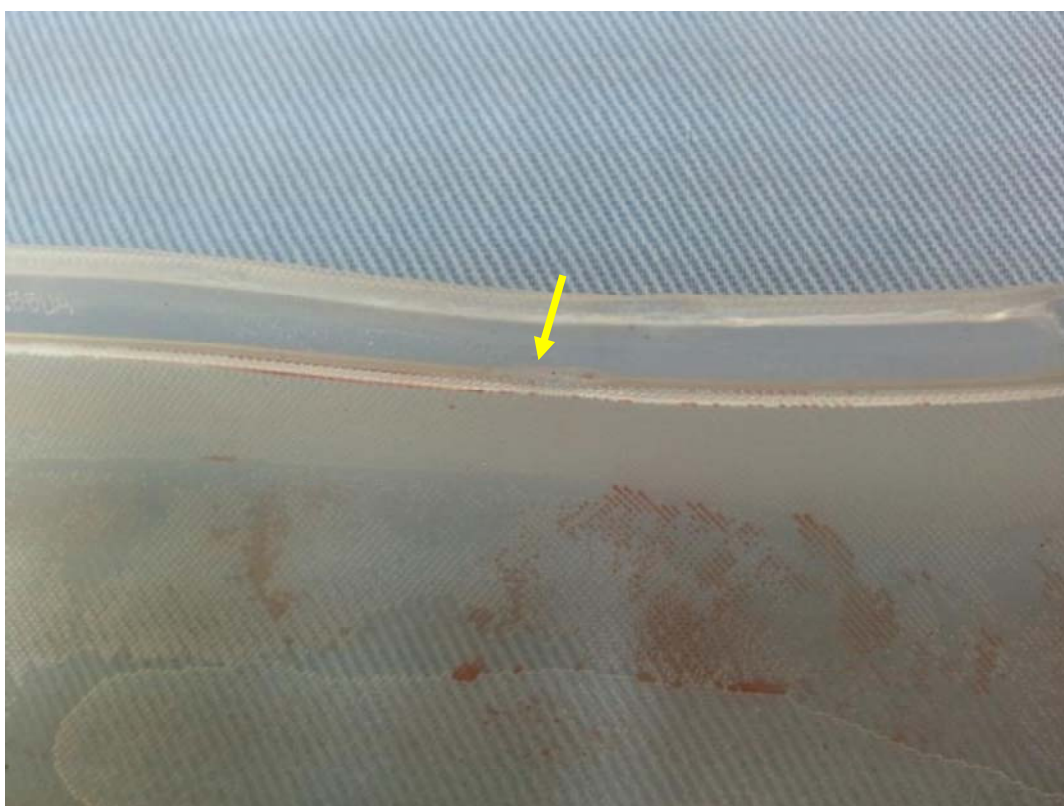
黄色矢印：バッグに破損があった箇所

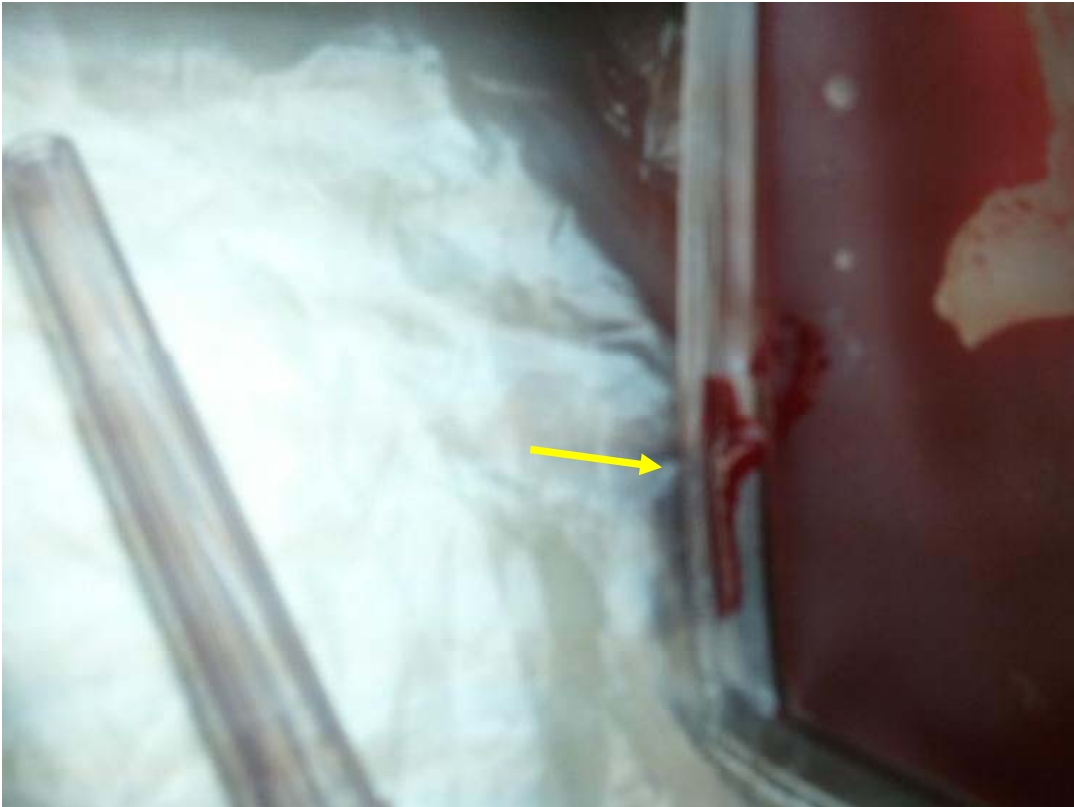
黄色矢印：廃棄予定の赤血球製剤をバッグに入れてみると、同箇所から  
血液の漏れが再現された
