2019年6月5日至12月10日，经国家文物局批准，北京市文物局组织北京市文物研究所对圆明园舍卫城遗址进行了第一期考古发掘工作，考古发掘面积500平方米，清理出南城门、南城门西侧城墙一段及马道、南城门东侧城墙一段及马道、南城外御路一段、南城内御路一段、城门东西两侧值房及南城门下暗涵洞一段。

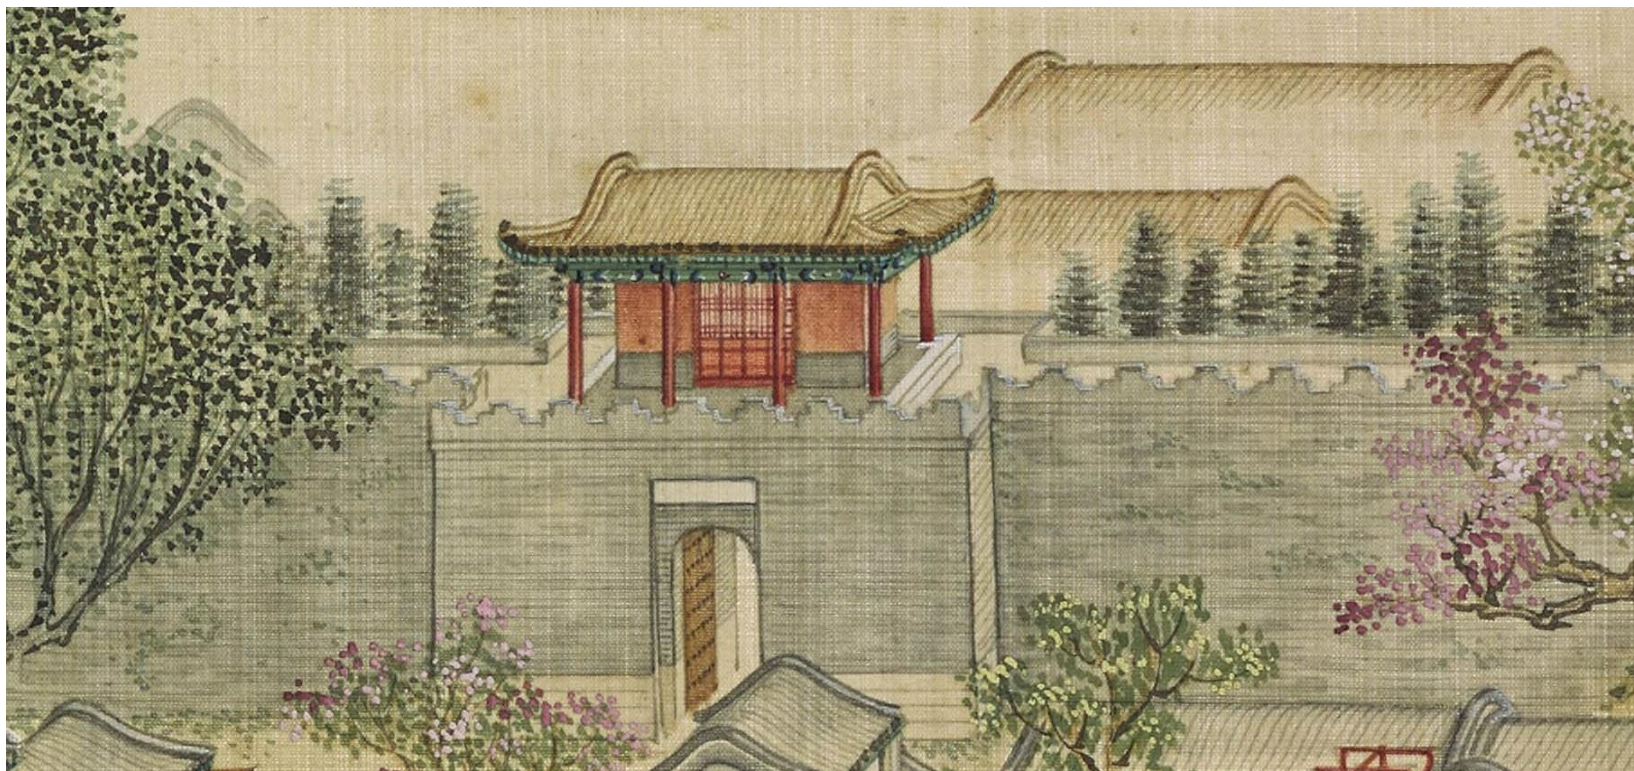
“座石临流”属于圆明园四十景之一,位于后湖东北侧。图景北部记录了舍卫城南门建筑形象。

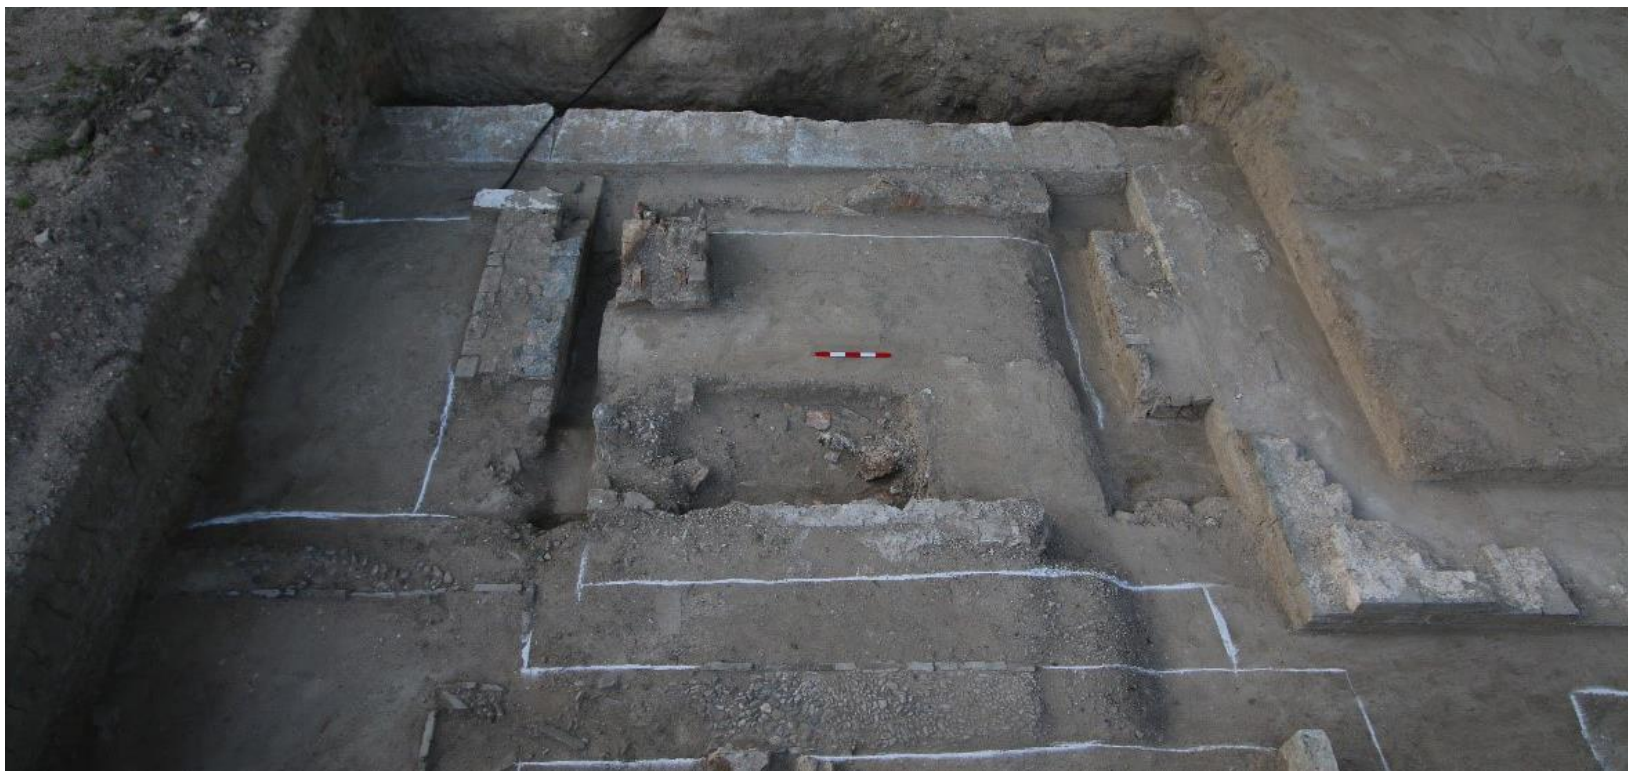
田野考古中主要依据土质、土色以及包含物来区分不同遗迹。考古记录过程中，如果遗存保存状况不佳，一般会用白灰勾勒出遗迹的轮廓。

这张图中的白灰就是城门西侧值房的建筑轮廓，中间保存较好的那一间房屋平面呈长方形，坐北朝南，面阔3.65米，进深3.25米，室外还有河卵石散水。

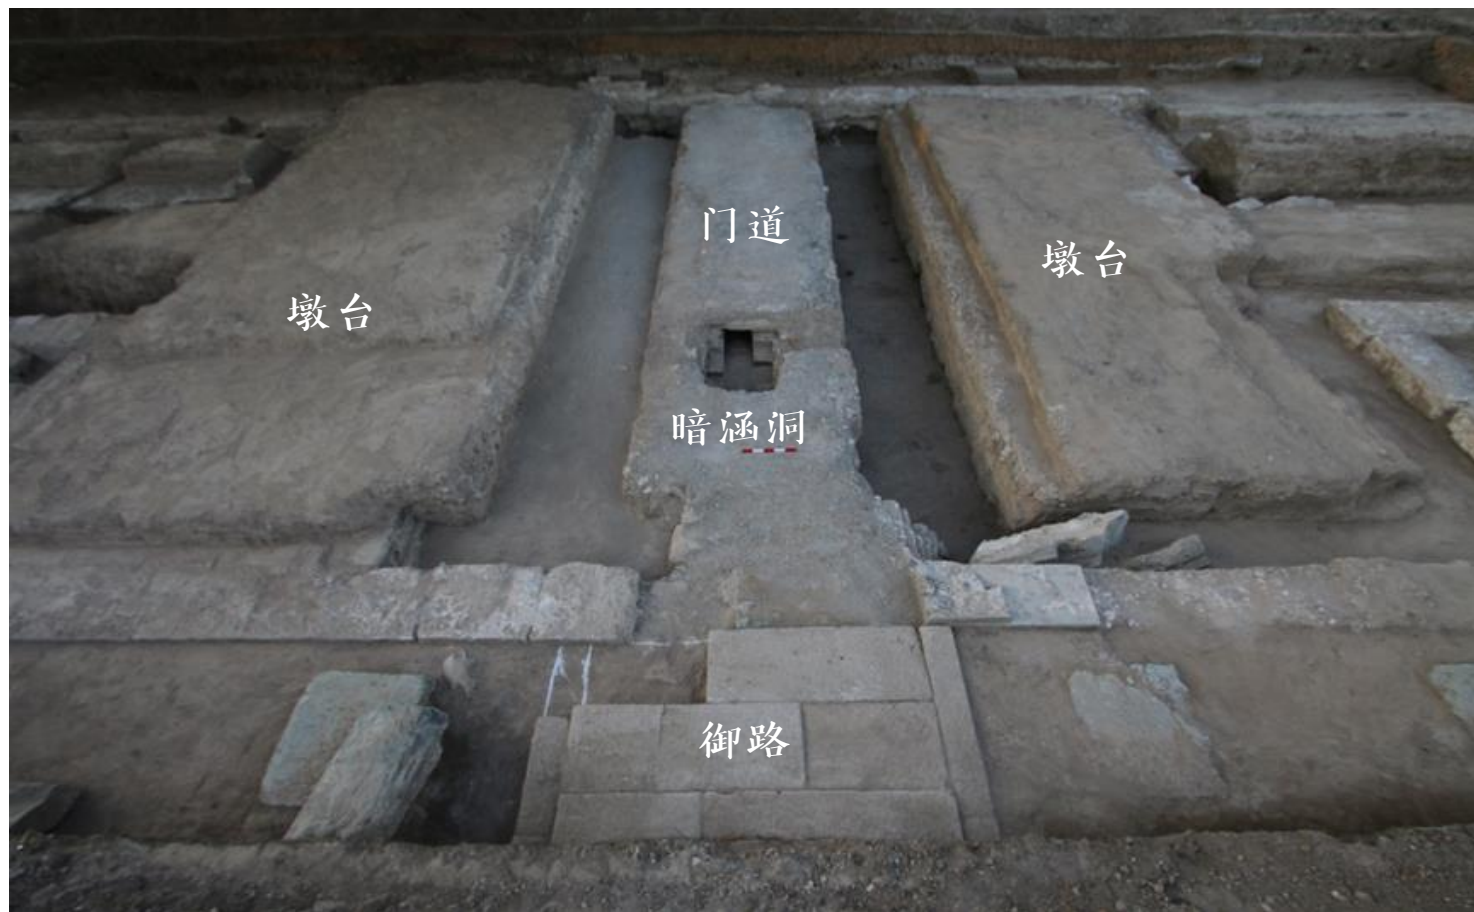
这张照片上为北。

舍卫城南城门遗址主要由东西两墩台和中间门道组成。墩台外侧、墩台与门道之间包砌的城砖多已不存。

门道南北两侧都发现了御路，其中南侧御路保存较好。门道之下还有排水涵洞。

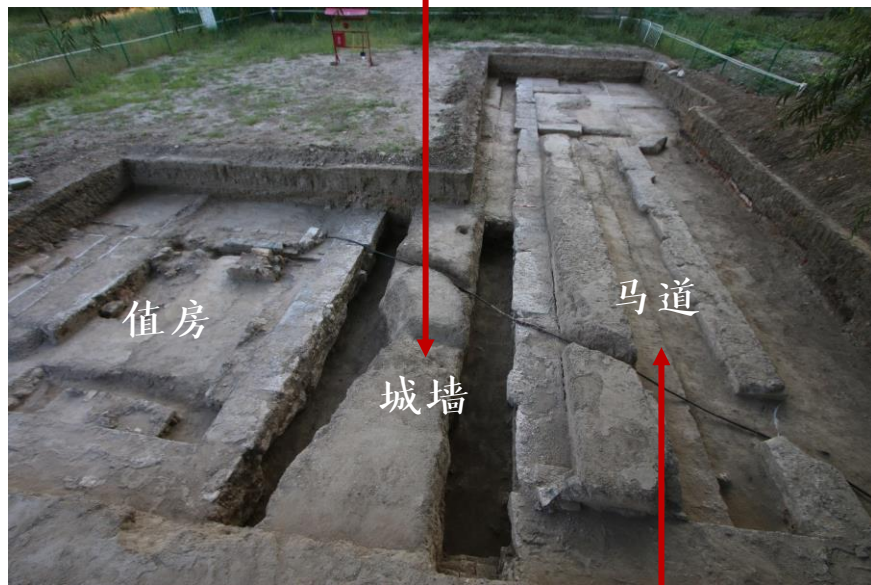
古代城市由城墙围合起来，城门两边的城墙内侧会设置斜坡状的登城马道，以供登临。

左图中的舍卫城南门西墙上为西。从左到右分别为城外墙脚下的值房、城墙和城内马道。城墙和马道基础两侧都为条石砌筑，中间填土。

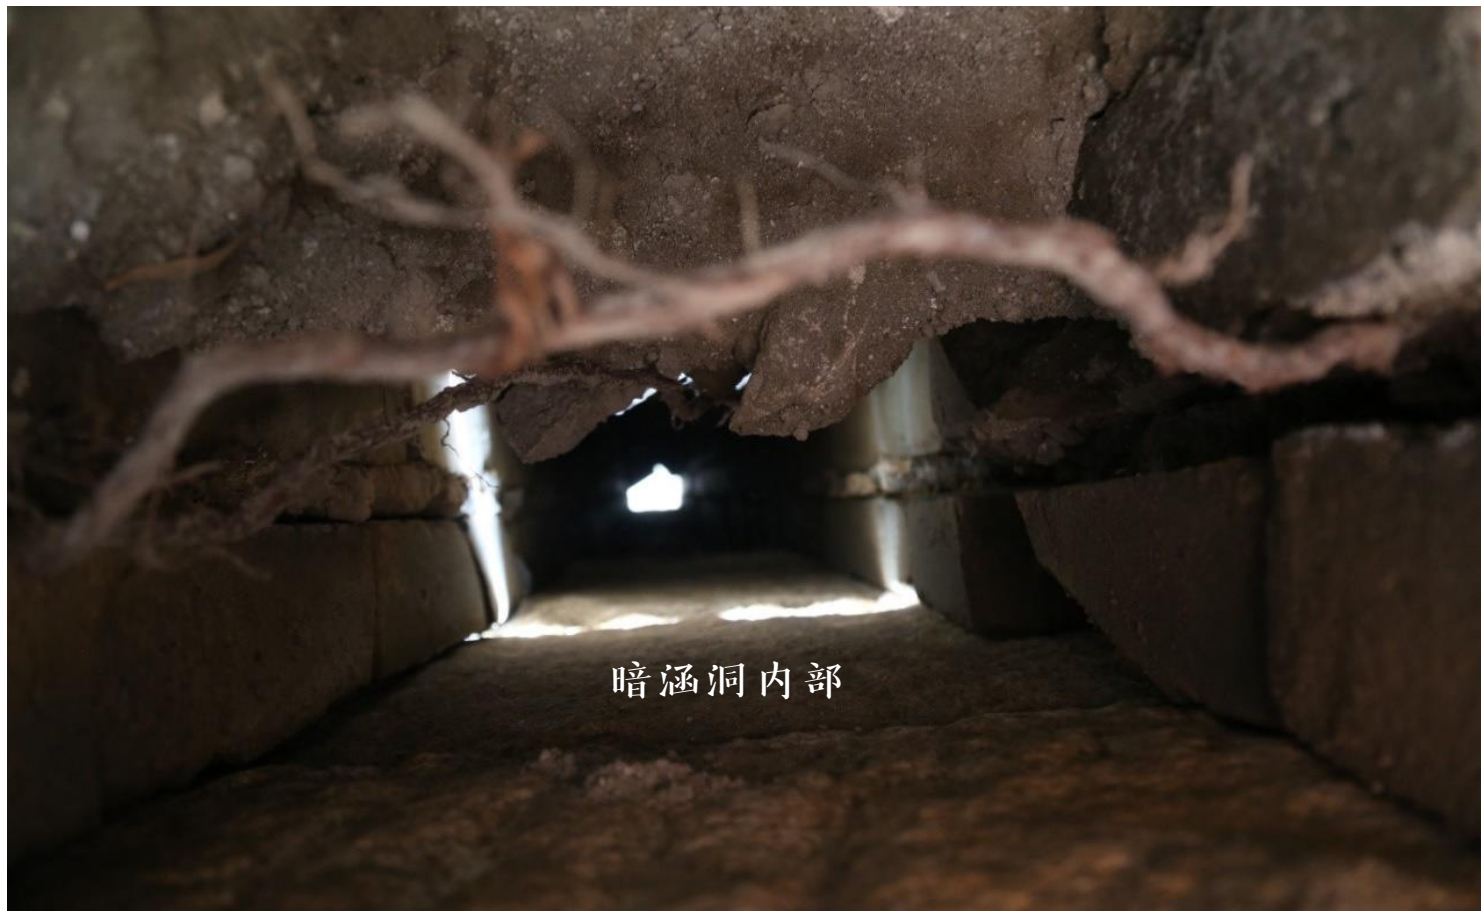
暗涵洞内部

门道底部正中为暗涵洞，南北各延伸出门道进入御路下。涵洞底部用青砖错缝砌筑三层，其两侧用城砖砌筑，最后用石板盖顶。

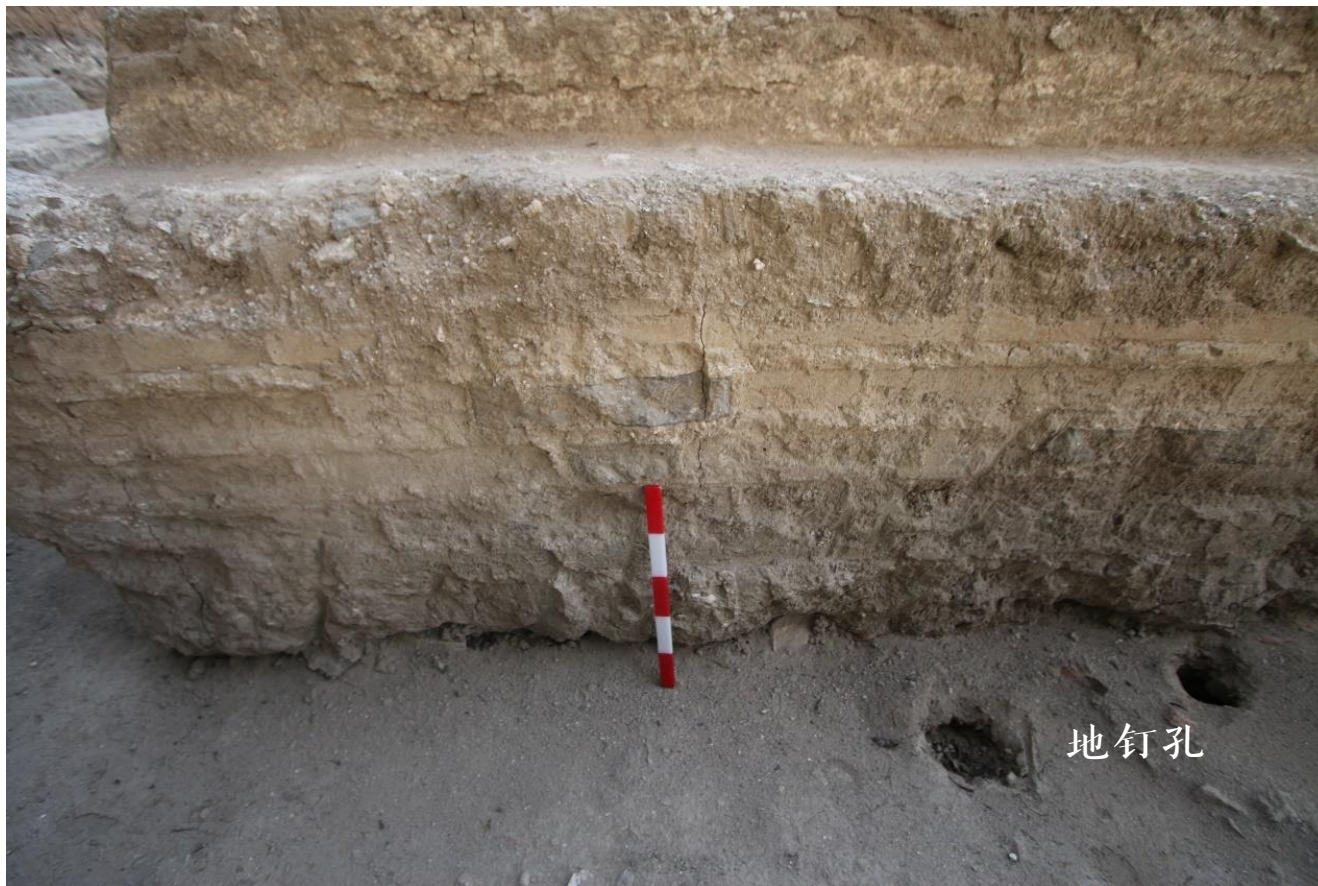
夯土芯侧面可见砖痕以及地钉孔。

栽埋地钉是清代皇家建筑基础处理中防止不均匀沉降常见的一种做法。

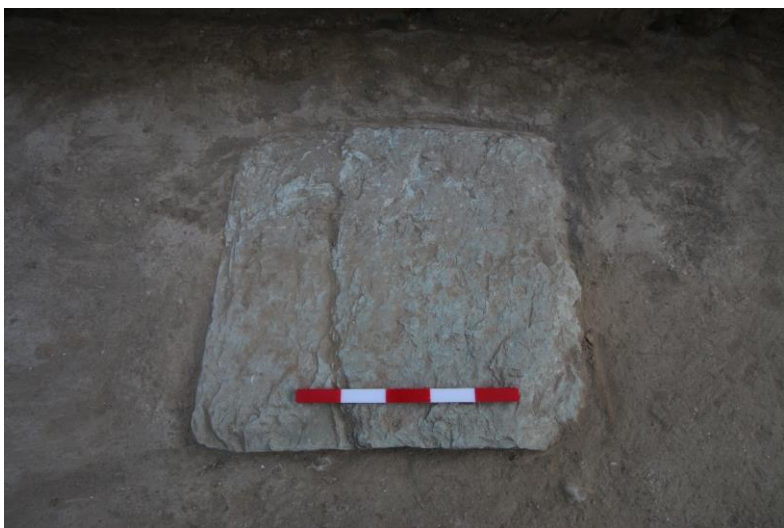
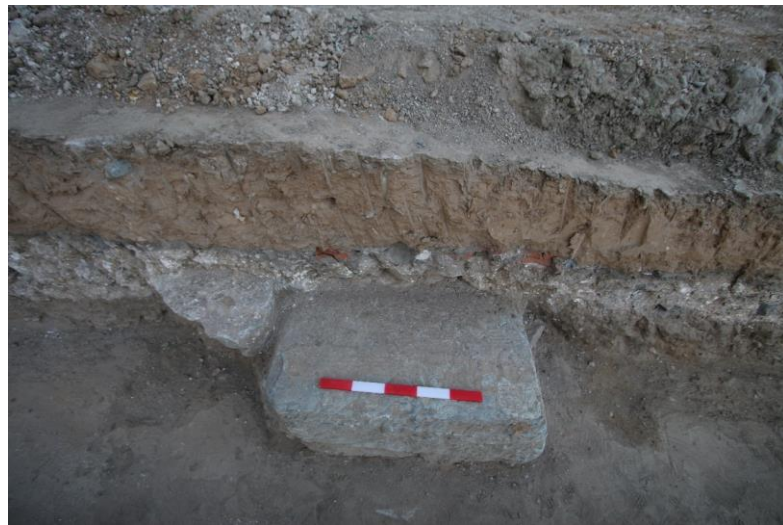
南城门外东侧发现两处青石基座，西侧发现一处青石基座、一处方形三合土垫层；门内两侧各发现一处青石基座，对称分布，边长均为0.9米。

可能为相关摆设基座或基座基础。

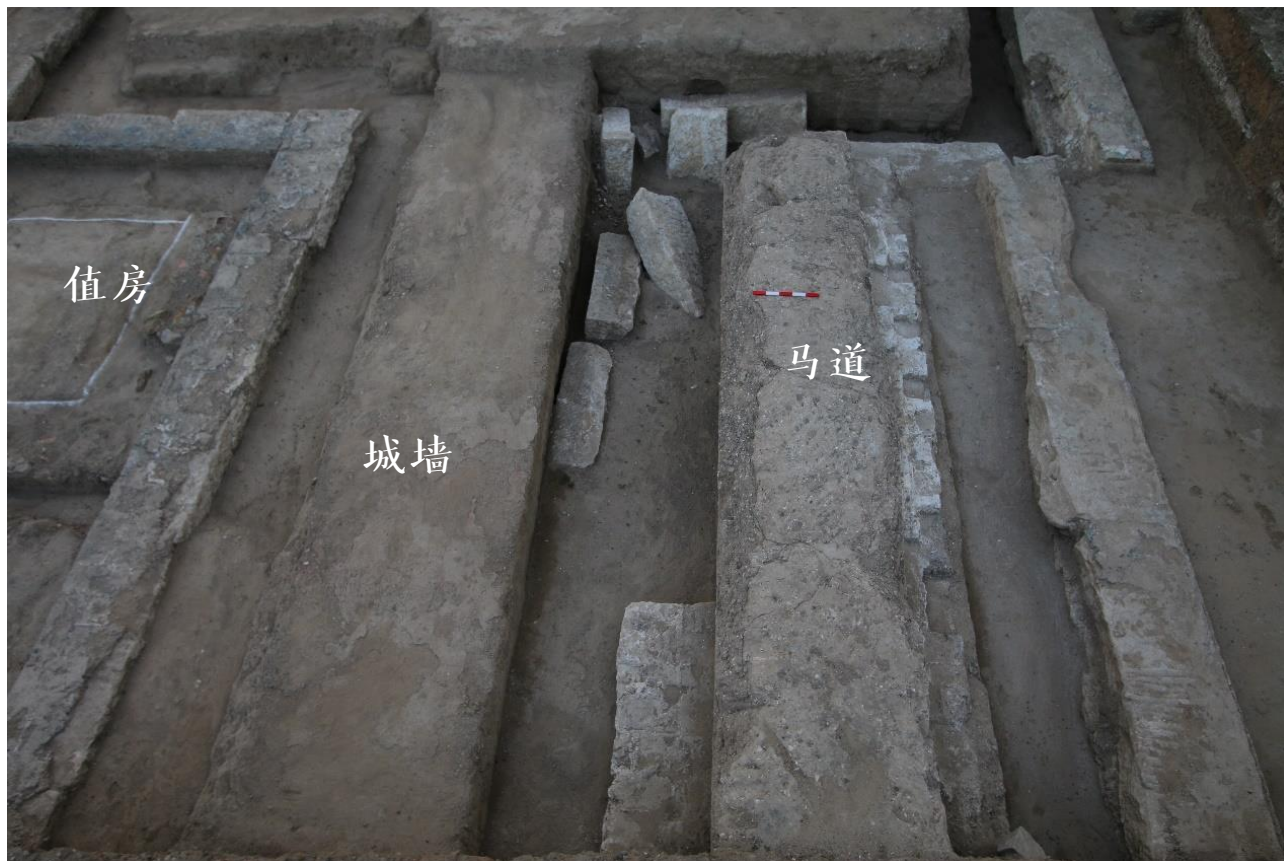
城门东侧与西侧发现相似，自南向北依次为城外值房、城墙、城内马道。
