Audit technique – Poste de relèvement

Poste de relèvement	De la Nau n°1 (St Viance)
Date visite	11 février 2020
Contrôle établi par	BEEE – Henri MILLET
En présence de	CABB : Mr Dominique BAUSSIAN (06 24 34 59 07)

Caractéristiques principales du poste

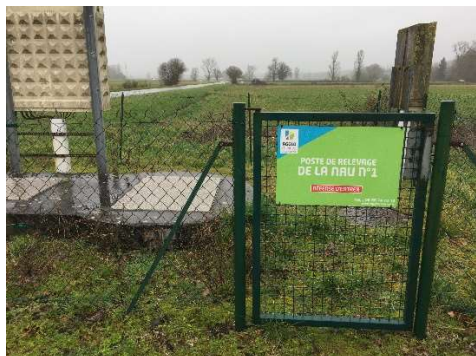
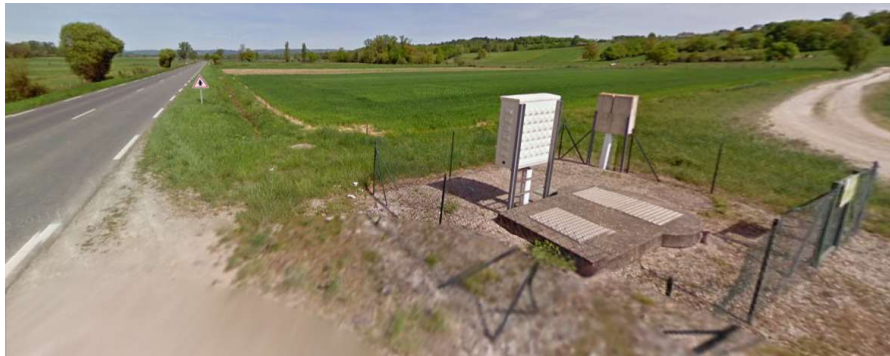
PR de la Nau n°1 : clôture et portail, et route d'accès

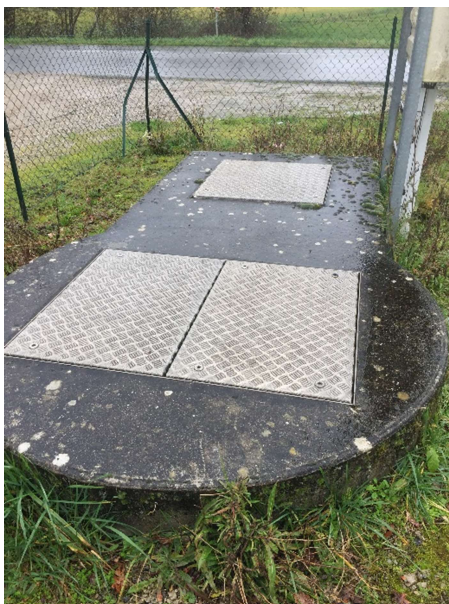
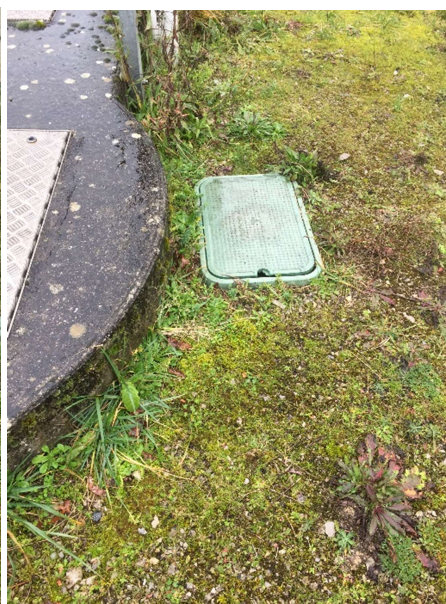
En béton avec plaques en aluminium verrouillées de capotage de la cuve de relevage et de la chambre de vannes. Le PR n'est pas équipé de barres anti-chute.

PR de la Nau n°1 : plaques en aluminium de capotage du PR et de la chambre de vannes – arrivée eau potable avec compteur

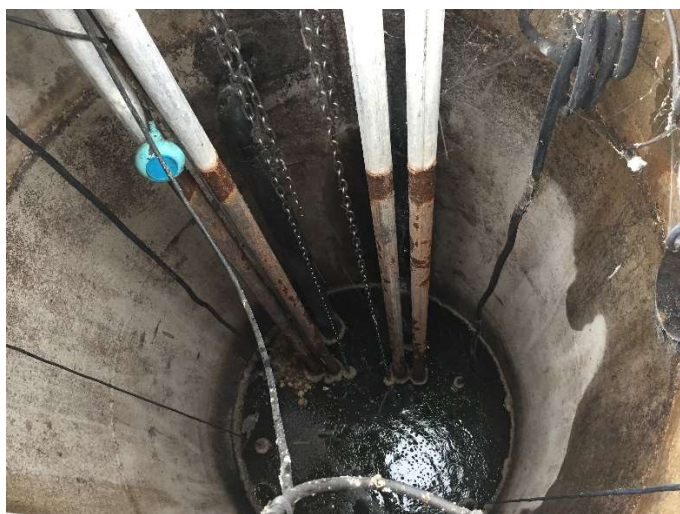
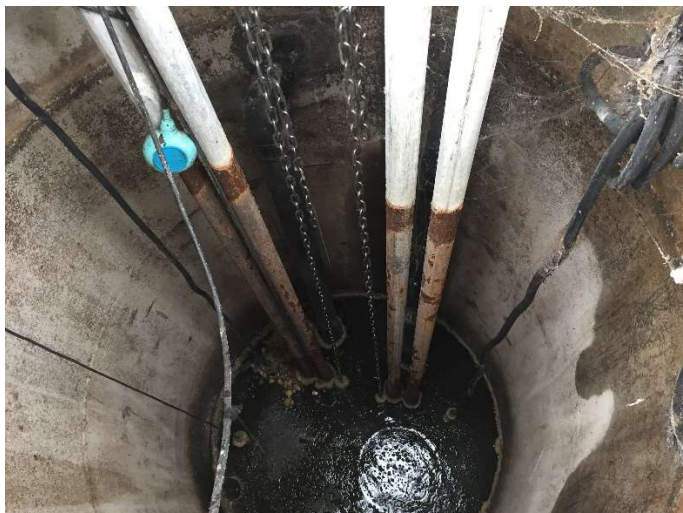
Poires de niveau (3).

PR de la Nau n°1 : barres de guidage et chaînes de relevage, poires de niveau (3)

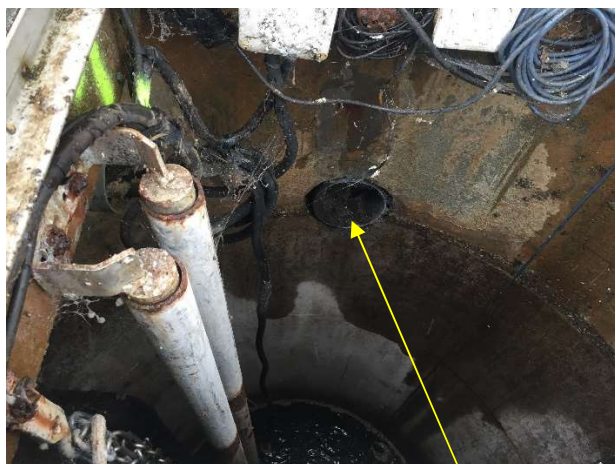
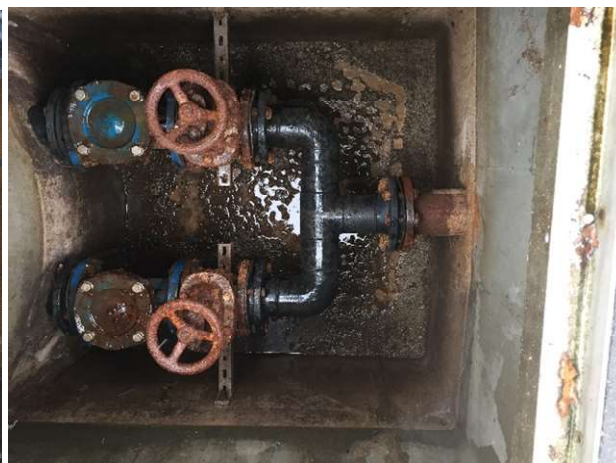
Clapet (2) et vanne (2) dans la chambre de vannes située à l'extérieur du poste et fermée par un capot aluminium verrouillé.

PR de la Nau n°1 : trop-plein et chambre de vannes avec vannes (2) et clapets (2)

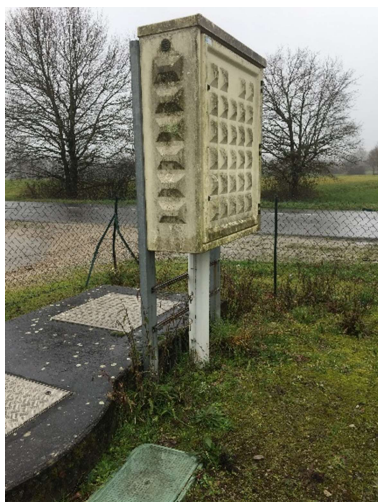
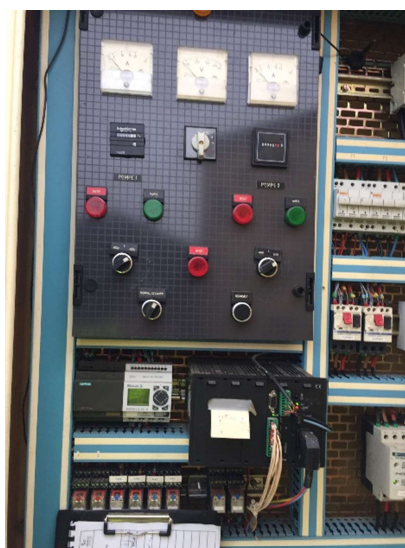
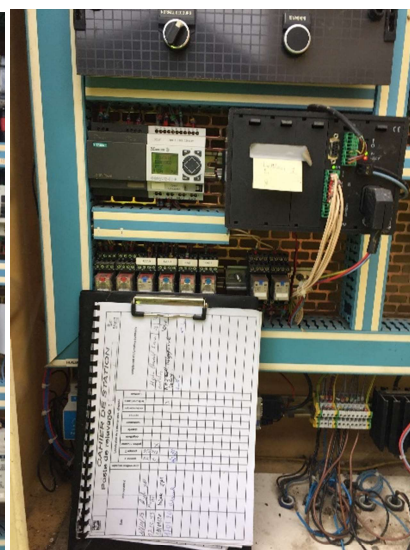
PR de la Nau n°1 : coffret EDF, armoire électrique, télésurveillance SOFREL S50 et sa batterie, automate MOELLER Easy 412-DC-R, schéma électrique et cahier de relèvement,
