## Audit technique – Poste de relèvement

### Poste de relèvement

De la Nau n°3 (Ussac)

10 février 2020

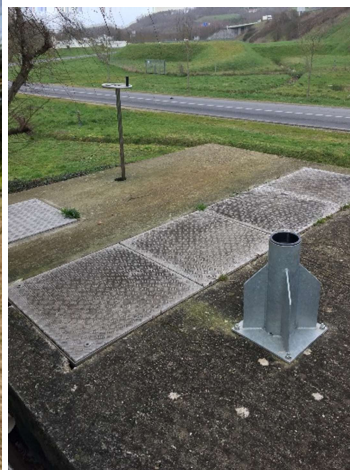
En béton avec capotage en aluminium sur la cuve de relevage et la chambre de vannes avec verrouillage anti-intrusion. Le PR est n°équipé pas de barres anti-chute.

Bon état apparent

PR de la NAU n°3 : route d'accès et vue générale du PR – Plaque aluminium de capotage du PR et pied de potence

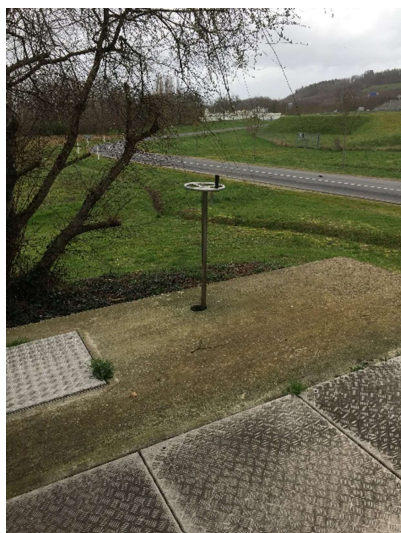
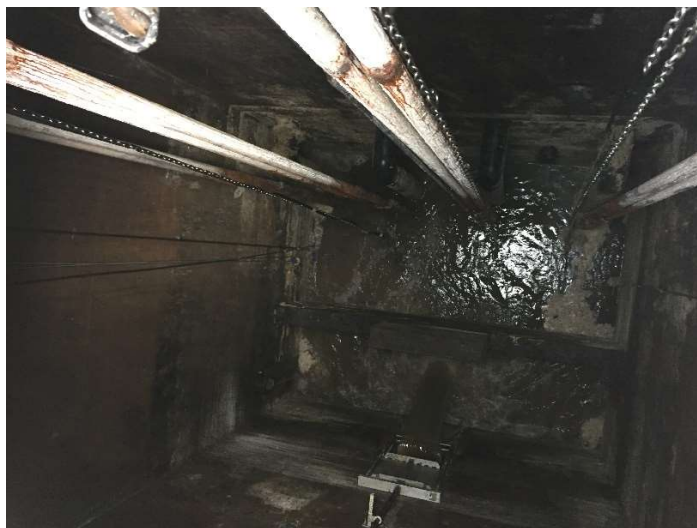
Oui avec une vanne guillotine manuelle d'isolement.

Le PR de la Nau n°3 est en bon état apparent. Ce poste situé non loin de l'usine de production d'eau potable reçoit les eaux de lavage des filtres à sable et des filtres à charbon actif qui nécessitent des opérations importantes de nettoyage du dessableur placé en tête du PR. Lors de ces opérations trimestrielles, le PR est isolé par la vanne guillotine et les eaux usées se déverse dans la Vézère via le « trop-plein » situé sur le réseau en amont du PR.

- de la vanne guillotine,
- de la potence fixe et du pied de potence.

PR de la NAU n°3: vanne guillotine manuelle et dessableur

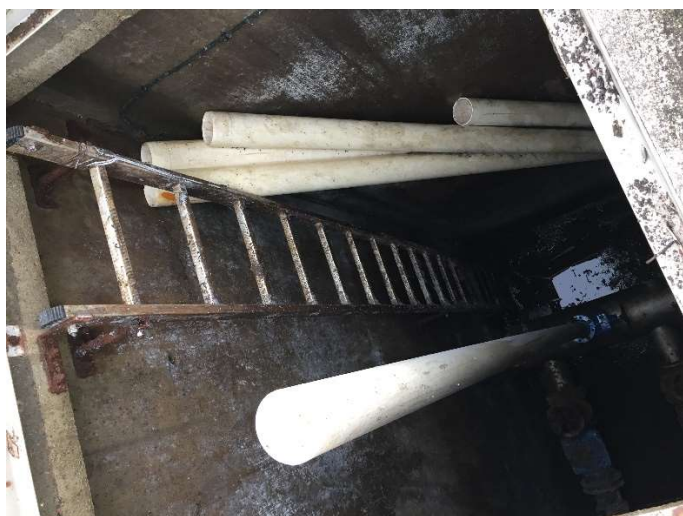
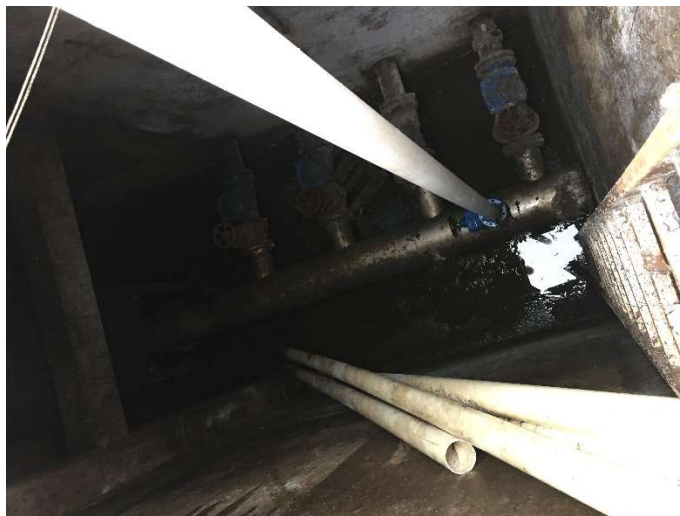
Clapet (4) et vanne (4) dans la chambre de vannes située à l'extérieur du poste et fermée par un capot aluminium fermé à clé par un cadenas.

Echelle d'accès d'accès à la chambre de vannes

PR de la NAU n°3 : échelle d'accès à la chambre de vannes et chambre de vanne (4 vannes et 4 clapets)

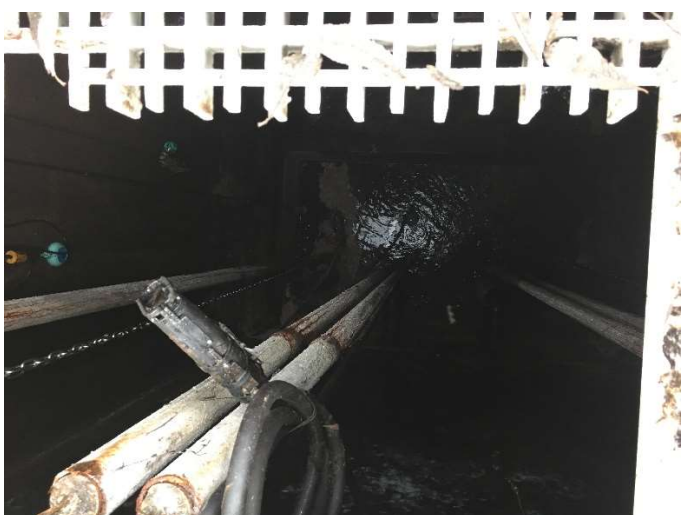
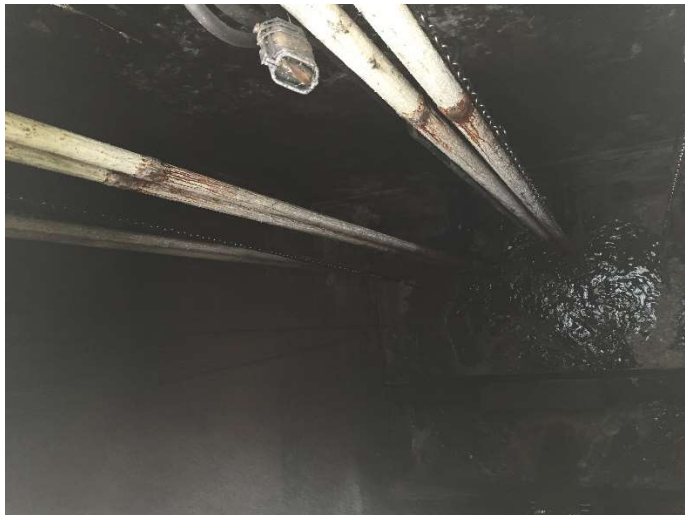
1+1+1 - Marque : XYLEM (ex Flygt). La quatrième pompe n'est plus utilisée.

Le PR de la Nau n°3 refoule les eaux usées sur la STEP de Gourgue-Nègre via 3 pompes de 277 m³/h, la quatrième pompe ayant été démontée.

PR de la NAU n°3 : barres de guidage (3 pompes) et chaines de relevage

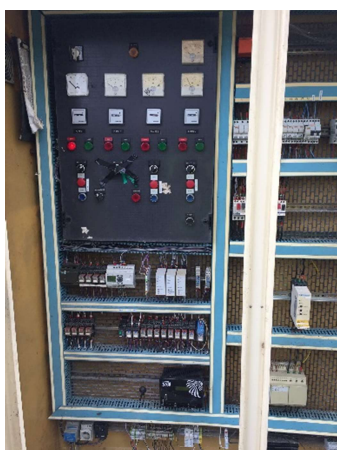
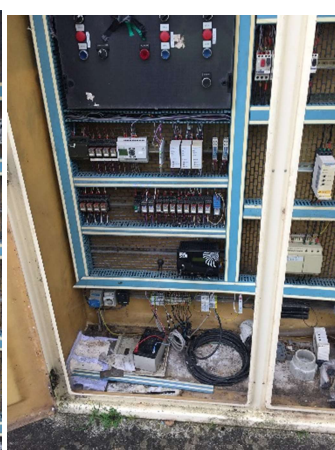
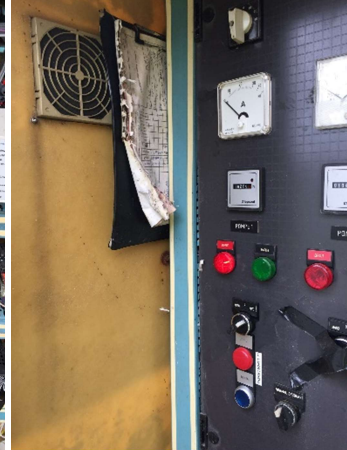
Oui, SOFREL S530

Oui dans l'armoire électrique

PR de la NAU n°3 : coffret EDF, armoire électrique, télésurveillance SOFREL S530 et sa batterie, schéma électrique et cahier de relève,

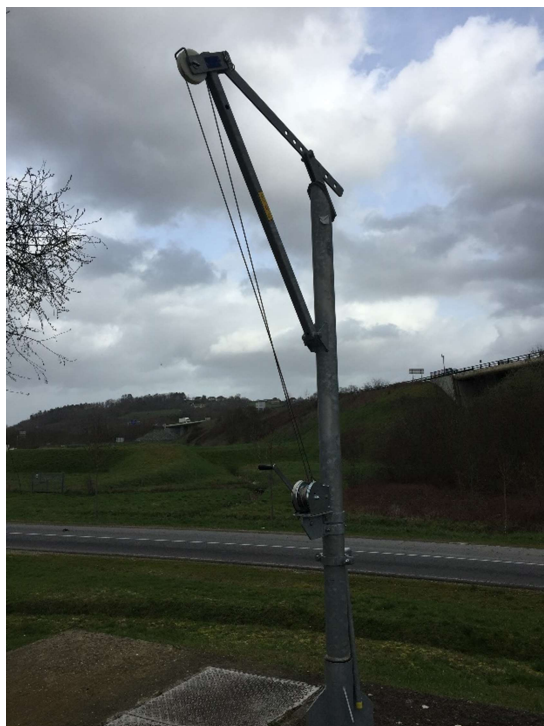
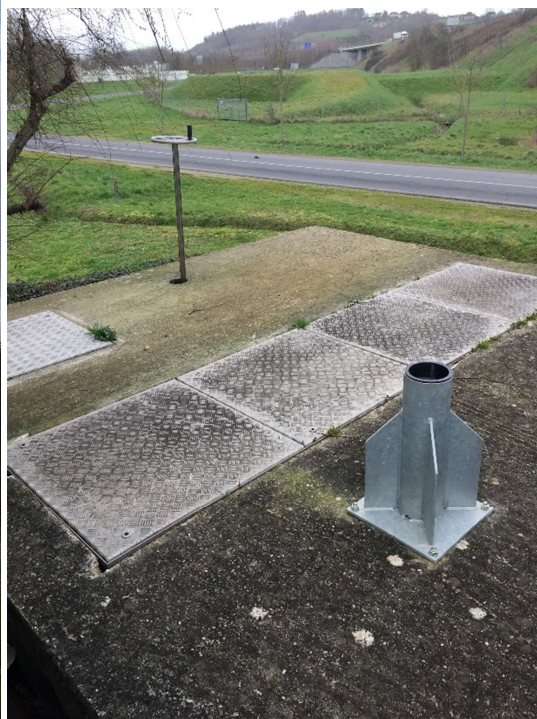
Rail de guidage, pied de potence et potence fixe

Potence fixe et pied de potence
