Audit technique – Poste de relèvement

Poste de relèvement

Du Bourg (Varetz)

11 février 2020

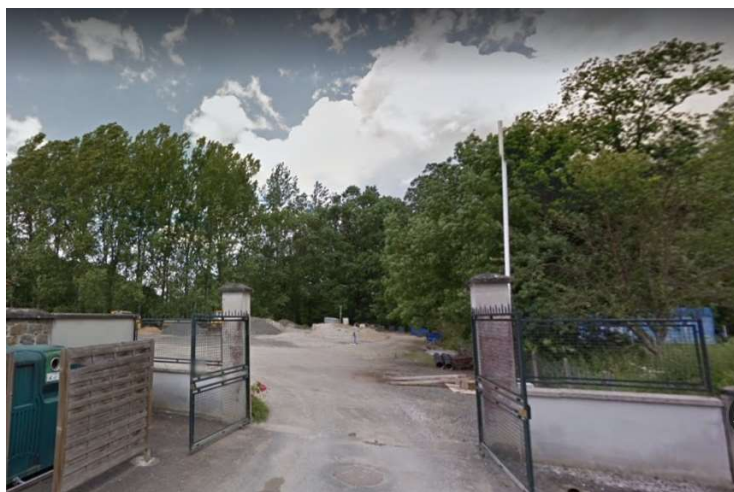
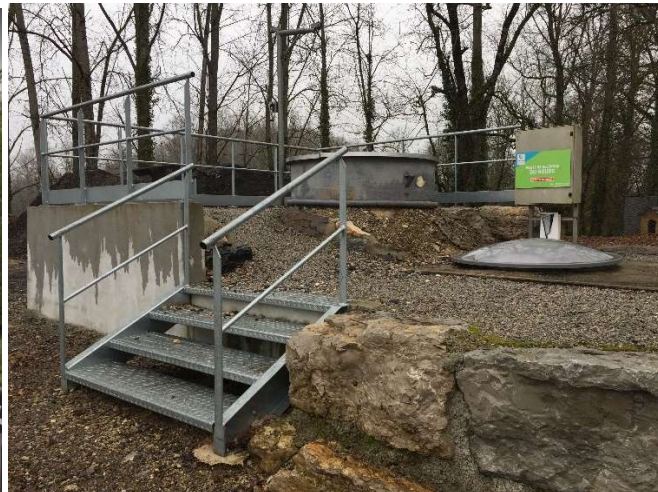
Oui sur un site privé clôturé et fermé par un portail fermé à clé. A l'intérieur du site, le PR n'a ni clôture ni portail est accessible par un escalier (4 marches) en aluminium avec 2 rampes. Le PR est entouré d'un garde-corps.

PR du Bourg : route d'accès, clôture et portail du site, et vue générale du PR

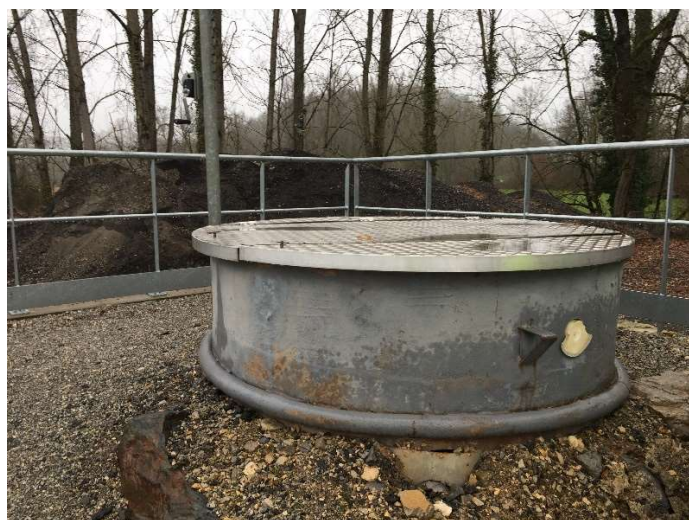
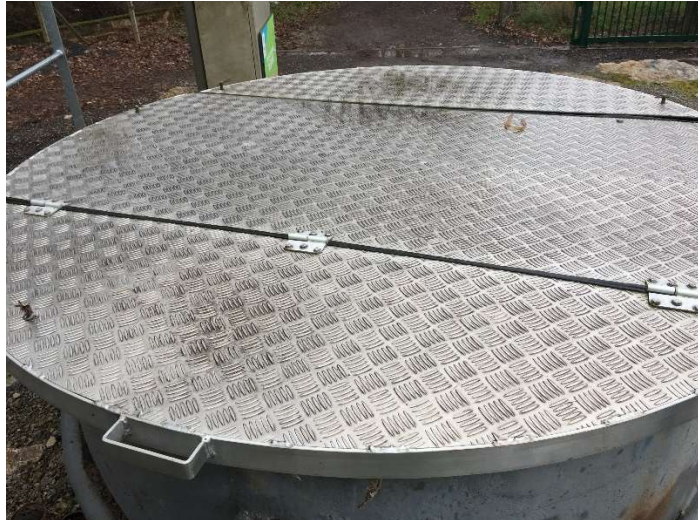
En polyester avec capotage en aluminium sur la cuve de relevage et en polyester sur la chambre de vannes. Le PR n'est pas équipé de barres anti-chute.

PR du Bourg : cuve polyester et plaques de capotage en aluminium

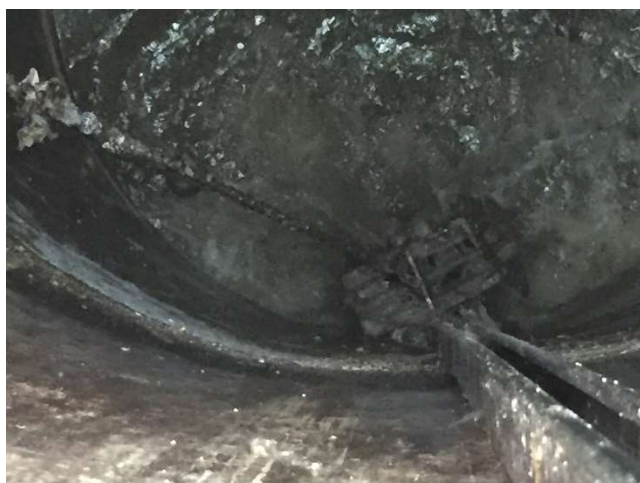
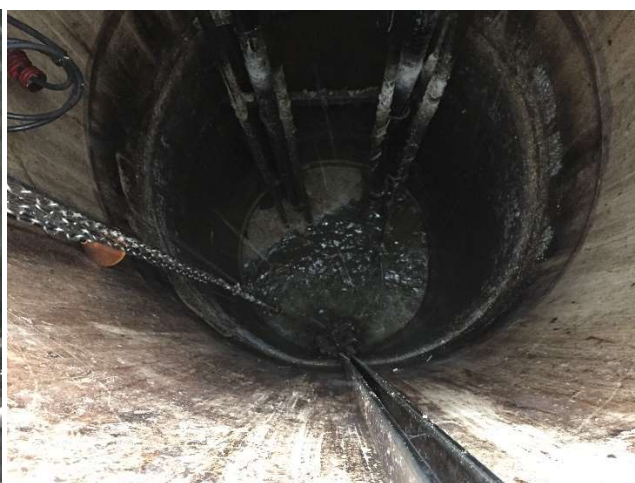
Oui, panier dégrilleur en inox

Poires de niveau (3).

PR du Bourg : panier dégrilleur, barres de guidage et chaînes de relevage, poire de niveau (3)

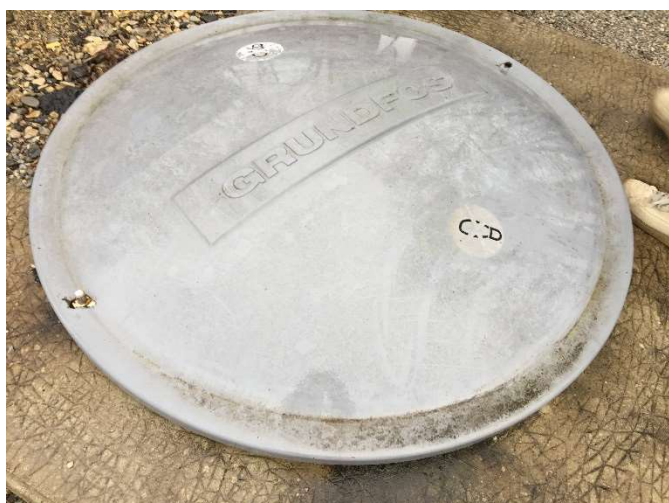
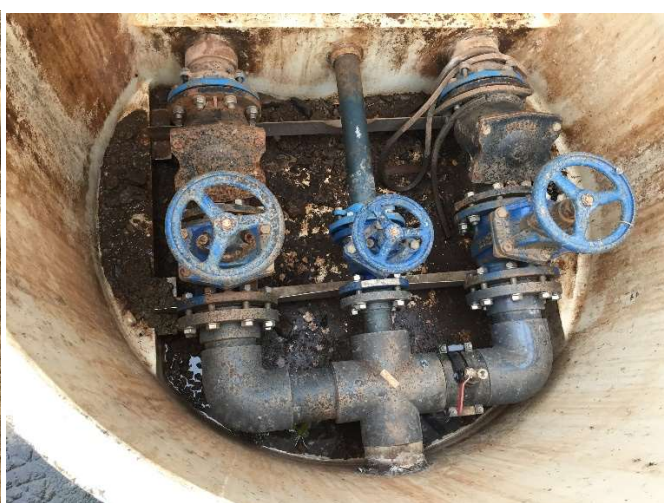
Clapet (2) et vanne (3) dans la chambre de vannes située à l'extérieur du poste et fermée par un capot en polyester et un cadenas.

PR du Bourg : capot en polyester de la chambre à vannes avec vanne (3) et clapet (2)

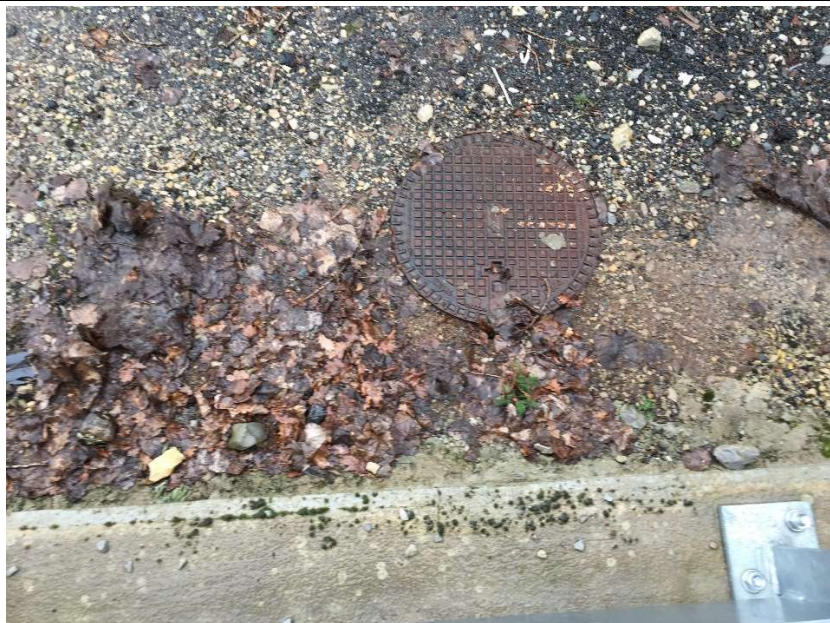
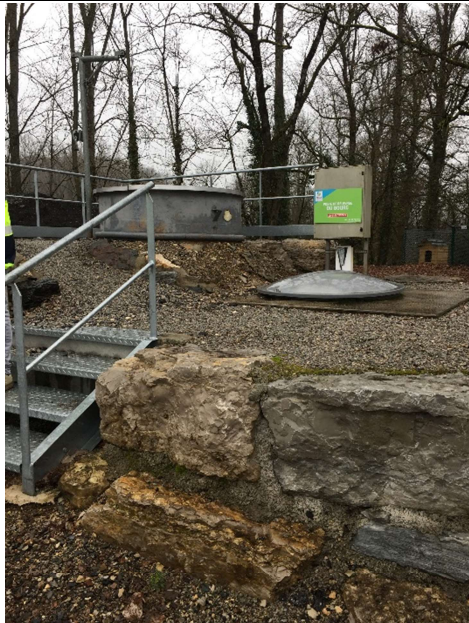
PR du Bourg : vanne d'isolement du poste situé devant l'escalier.

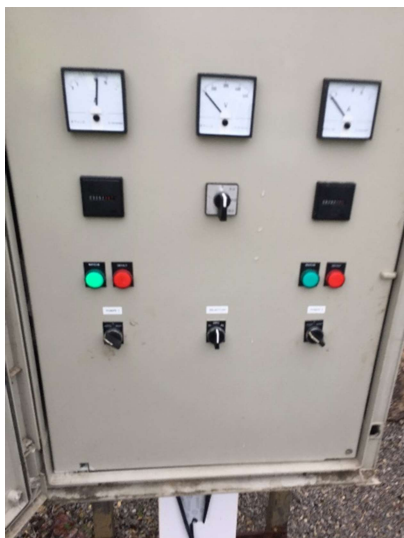
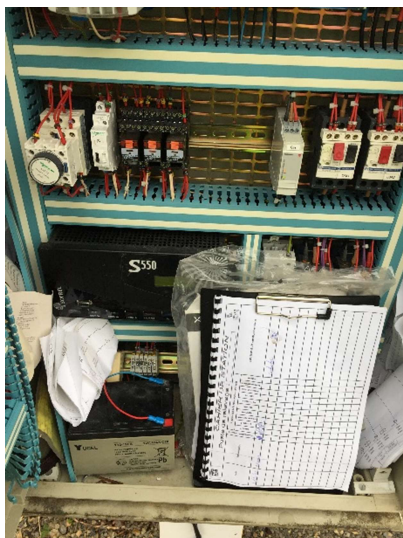
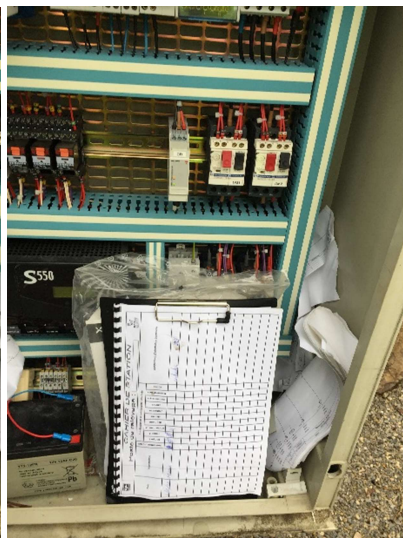
Oui, SOFREL S550

PR du Bourg : armoire électrique, télésurveillance SOFREL S550 et sa batterie, schéma électrique et cahier de relève
