## Audit technique – Poste de relèvement

### Poste de relèvement

### Des Gorges (Malemort)

19 février 2020

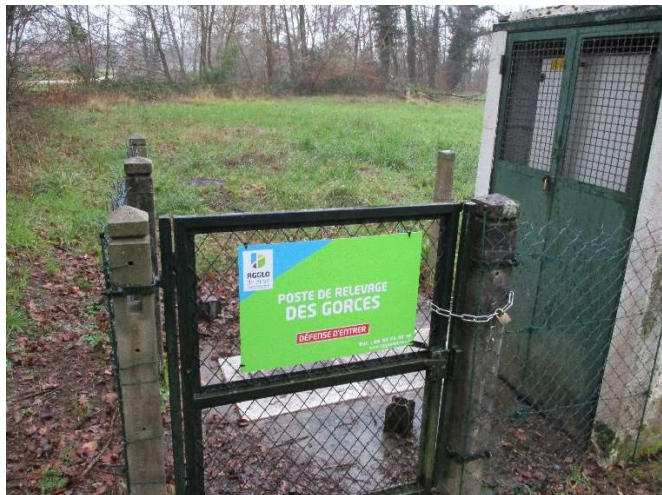
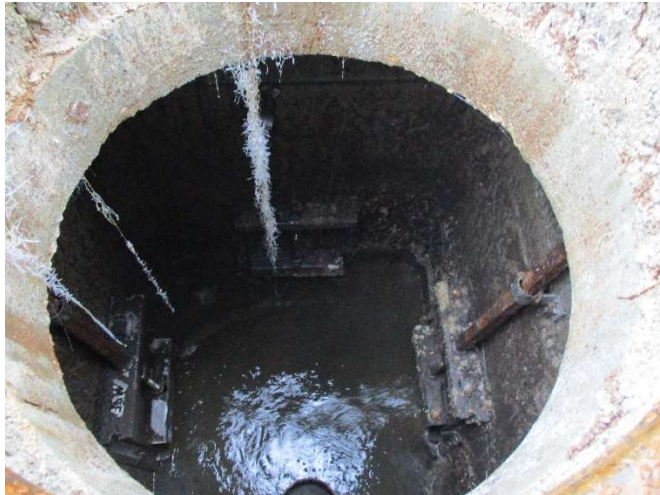
Poste de relevage en bordure d'un chemin goudronné carrossable en tout temps.

Oui sur le domaine public, avec clôture et portillon fermé par une chaîne et un cadenas.

En béton avec 2 plaques verrouillées en aluminium sur la cuve de relevage (1 plaque par pompe) et 1 plaque verrouillée en fonte sur la chambre d'accès au 3 vannes murales. Le PR n'est pas équipé de barres anti-chute.

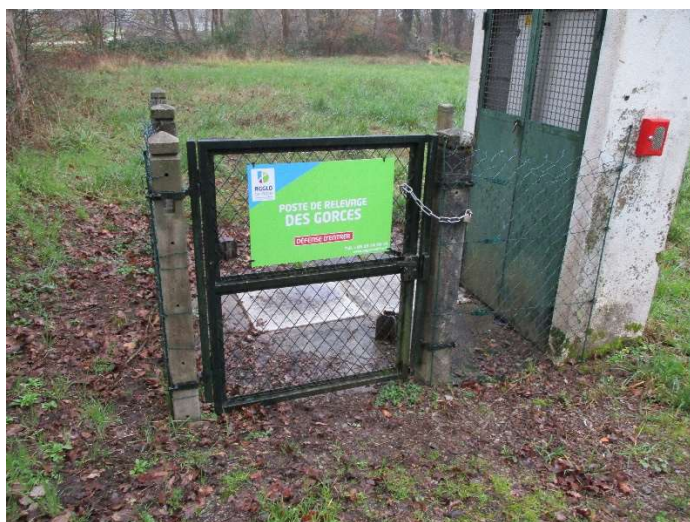
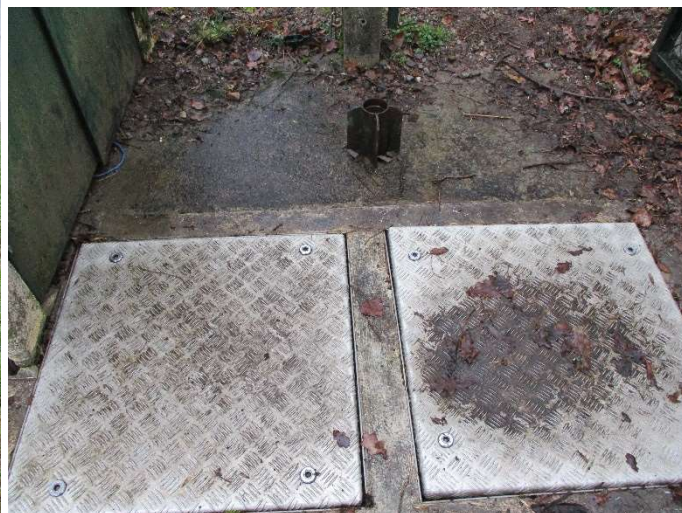
Sans difficulté le PR est très accessible.  
Le PR n'est pas équipé de barres anti-chute

PR des Gorges : accès et clôture et portail - plaques en aluminium de capotage du PR (1 plaque par pompe)

- Le nombre de poires de niveau (3),
- Le nombre de barres de guidage (2x2) et chaines de relevage (2),
- La pied de potence,
- L'absence de barreaudage anti-chute.

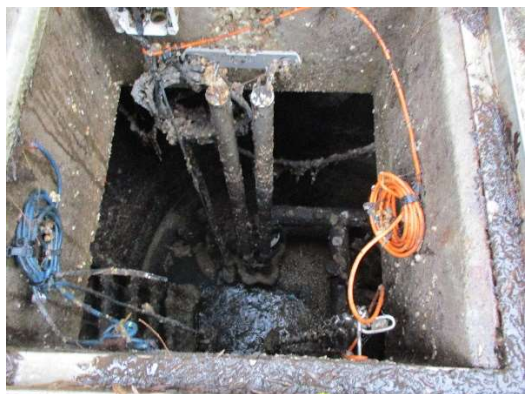
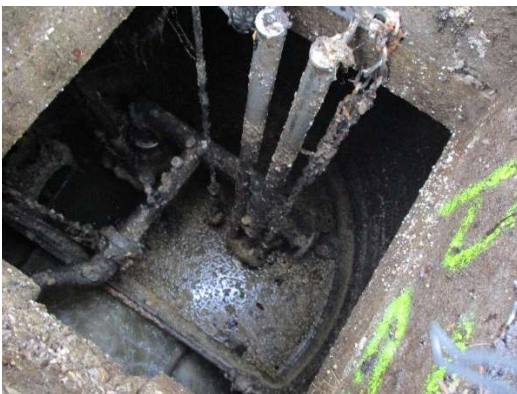
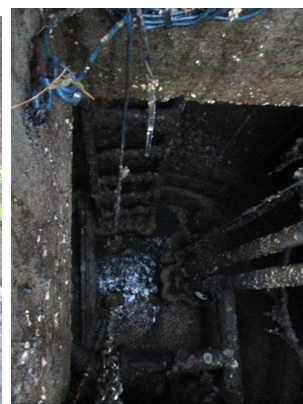
Poires de niveau (3).

PR des Gorges : barres de guidage (2x2) et chaines de relevage (2), poires de niveau (3)

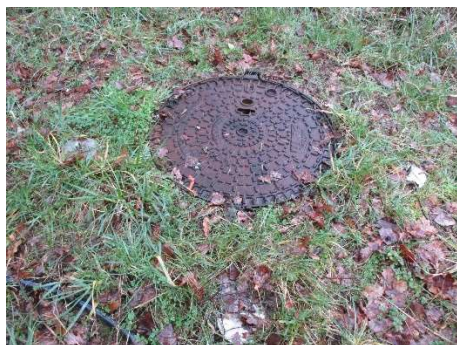
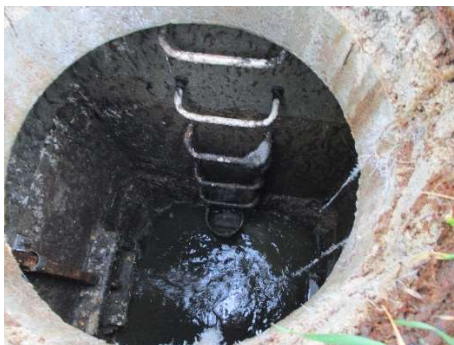
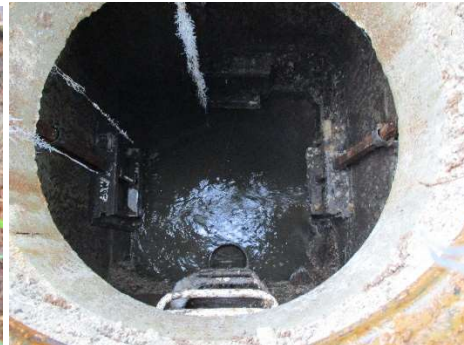
3 vannes murales manuelles installées sur les 3 réseaux d'arrivée dans le poste

PR des Gorces : plaque en fonte et échelle d'accès à la chambre à vannes murales (3)

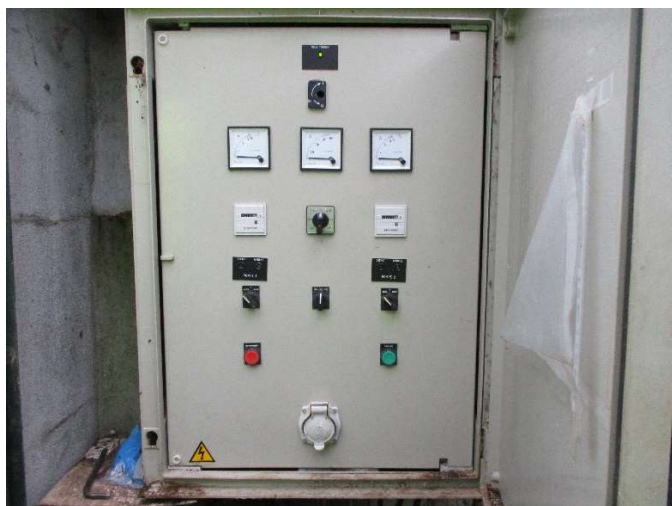
Oui, abritée dans un local en béton fermé par 2 portes métalliques grillagées

PR des Gorces : armoire électrique de commande et document pompe Grundfos

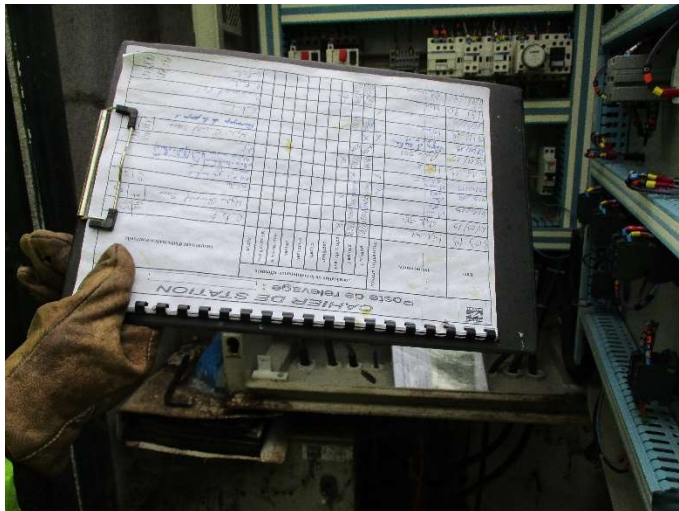
Oui, SOFREL S50

PR des Gorces : télésurveillance SOFREL S50 et sa batterie, schéma électrique et cahier de relèvement
