Audit technique – Poste de relèvement

Poste de relèvement	De St Antoine Covoiturage (Ussac)
Date visite	10 février 2020
Contrôle établi par	BEEE – Henri MILLET
En présence de	CABB : Mr Dominique BAUSSIAN (06 24 34 59 07)

Caractéristiques principales du poste

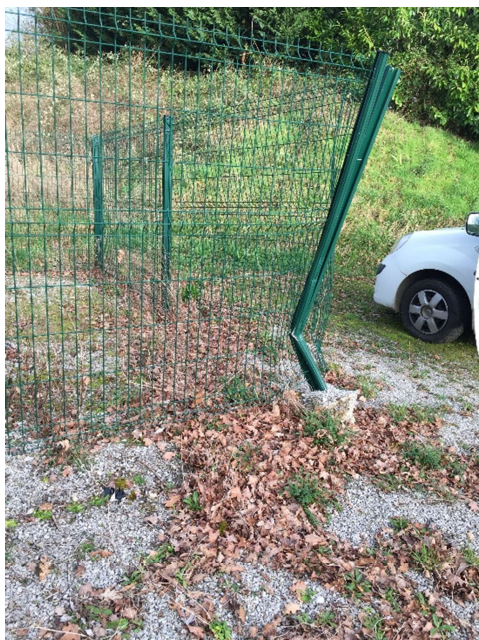
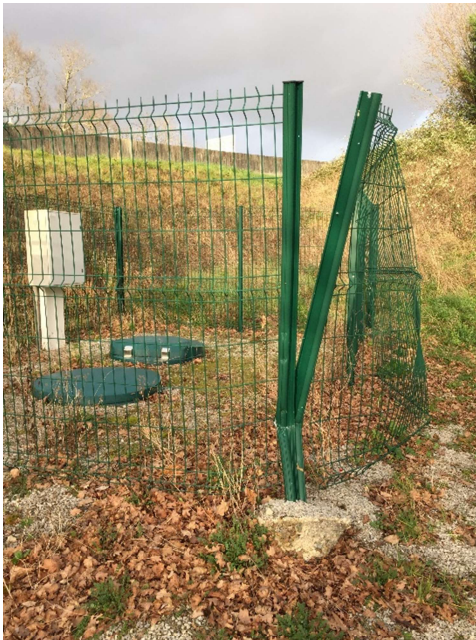
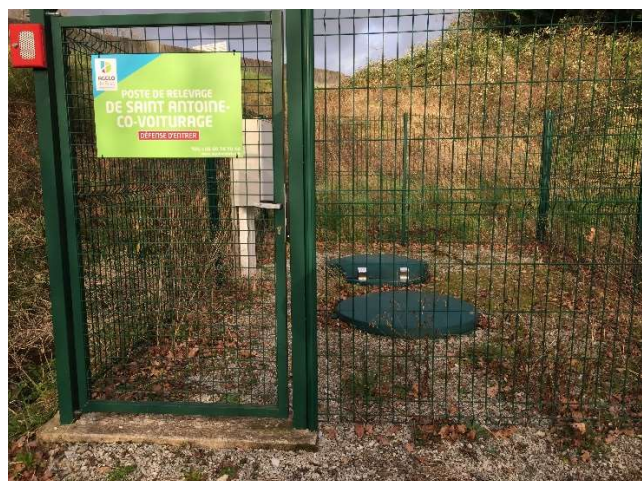
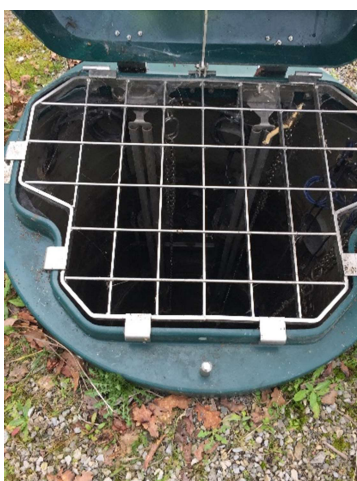
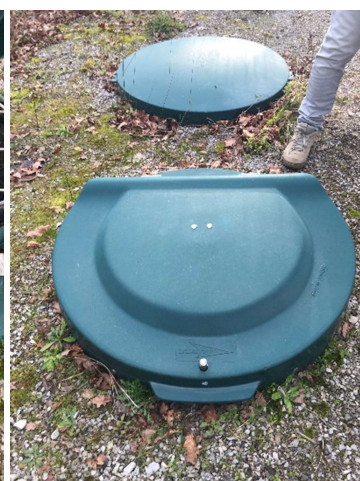
Remarque : un poteau et la clôture annexe au poteau ont été détériorés (cf. photos ci-dessous) et devront être remplacés.

PR de St Antoine Covoiturage : clôture et portail, barres anti-chute et plaques polyester de capotage du PR et de la chambre de vannes

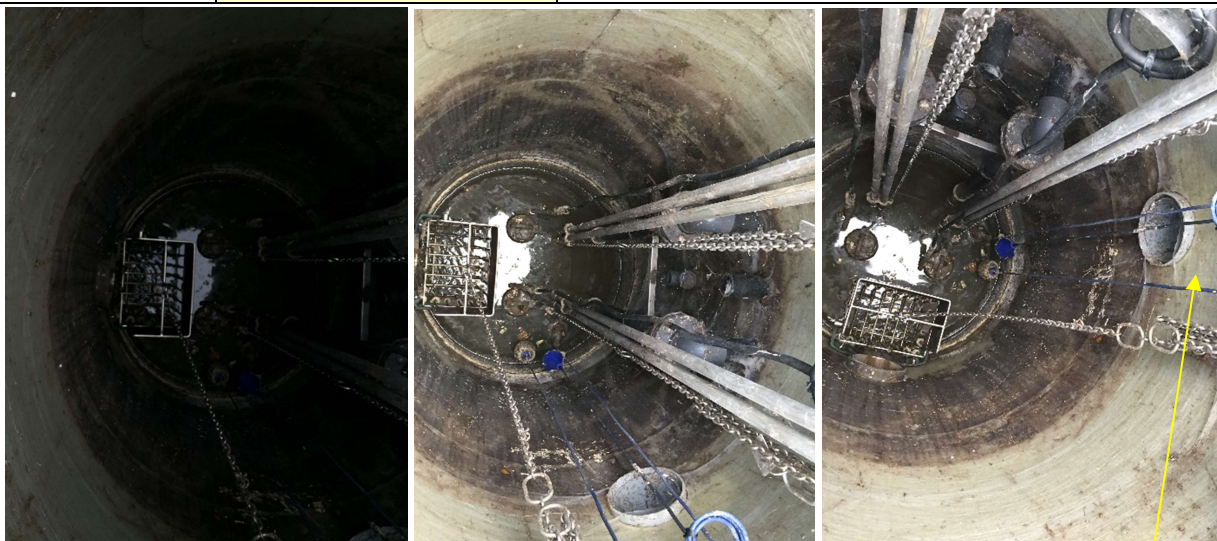
PR de St Antoine Covoiturage : panier dégrilleur, barres de guidage et chaînes de relevage, poires de niveau (3) et trop-plein

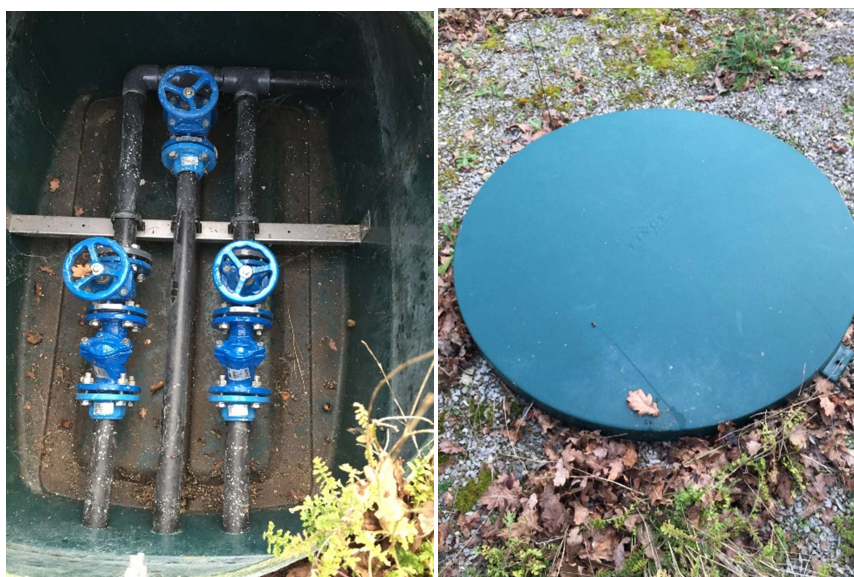
PR de St Antoine Covoiturage : Chambre de vannes avec vannes (3) et clapets (2) et capot polyester

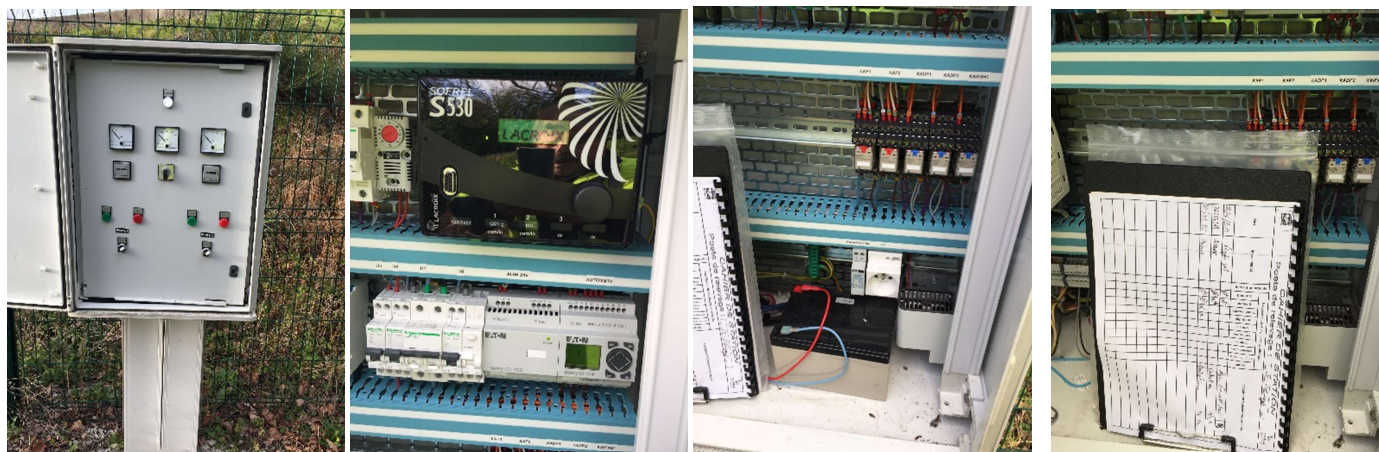
PR de St Antoine Covoiturage : armoire électrique, télésurveillance SOFREL S530 et sa batterie, automate EATON ; schéma électrique et cahier de relève
