Audit technique – EU station d'épuration

Station d'épuration	LAUBEYRIE – Commune de Ste Féréole
Capacité nominale	110 EH – Mise en service : 2005
Filière	Filtres à sable plantés de roseaux depuis 2018
Etat général	Satisfaisant
Date visite	4/12/2019
Contrôle établi par	BEEE – Henri MILLET
En présence de	CABB : Mr Rémy DELFOUR

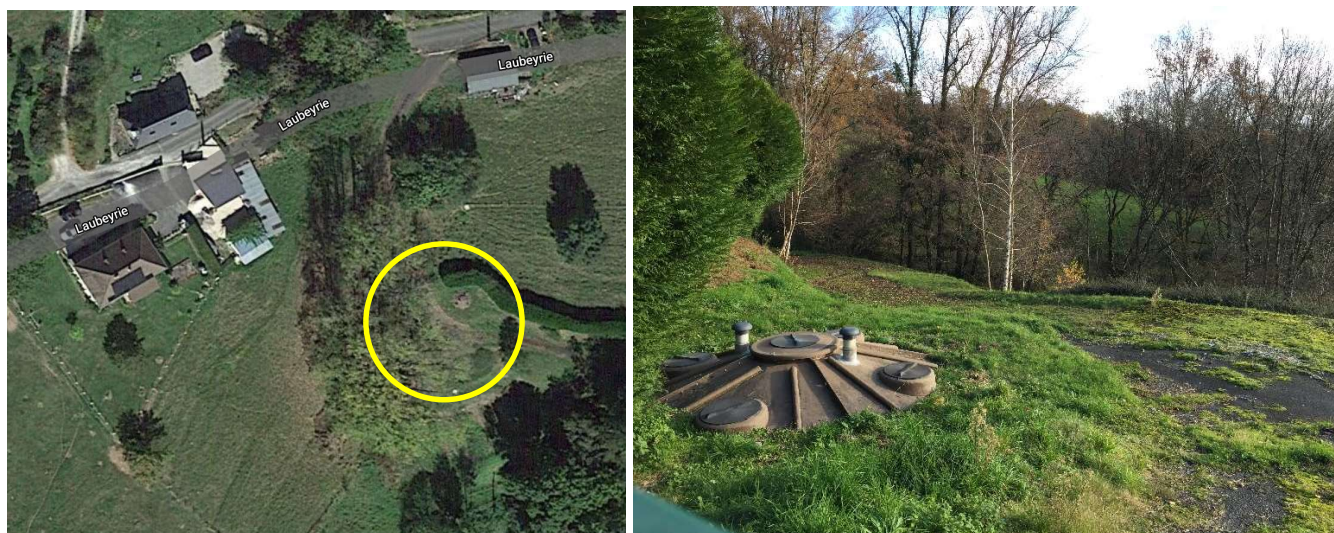
Il n'y a aucun document concernant le descriptif de la STEP et ses caractéristiques dimensionnelles. Sont présentés ci-après une vue aérienne de la STEP et de son environnement et le synoptique de fonctionnement.

Vues aérienne et générale de la STEP de Laubeyrie.

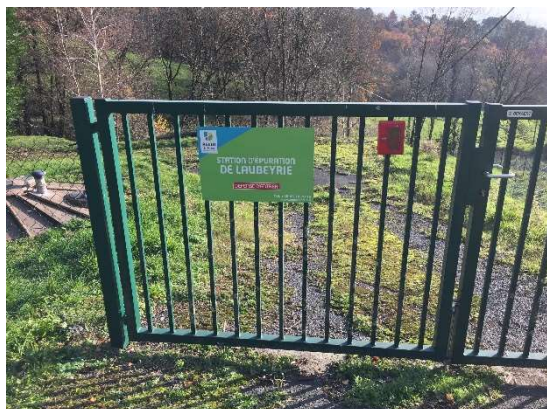
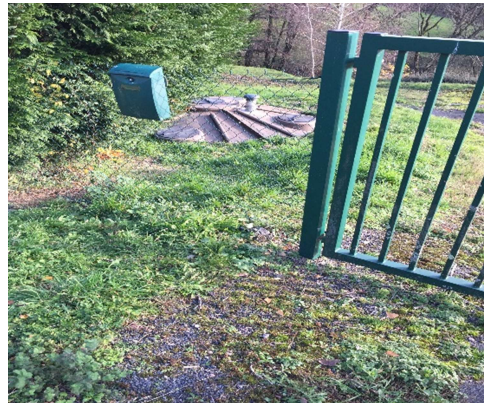
Portail et clôture de la
STEP de Laubeyrie

Le jour de la visite un arbre était tombé sur la clôture d'enceinte de la STEP.
