Audit technique – Poste de relèvement

Poste de relèvement

De la Zone Artisanale (Varetz)

11 février 2020

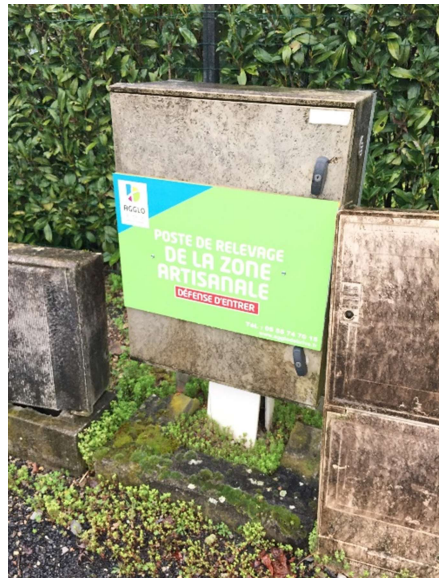
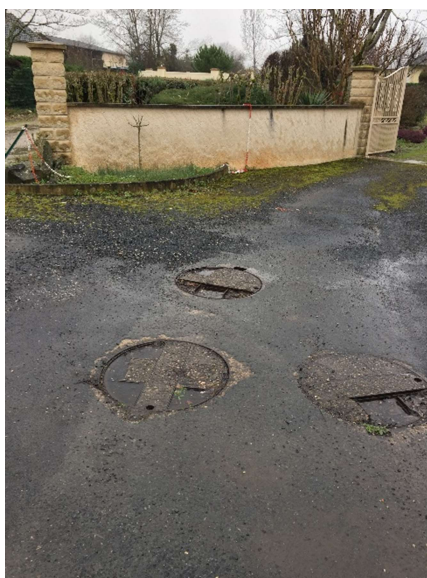
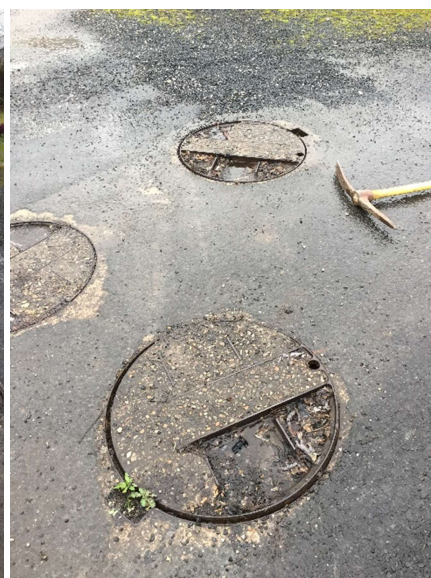
Poste de relevage au milieu de la chaussée et accessible par une route carrossable en tout temps.

Il s'agit de l'ancienne STEP de Varetz qui a été aménagée en poste de relevage.

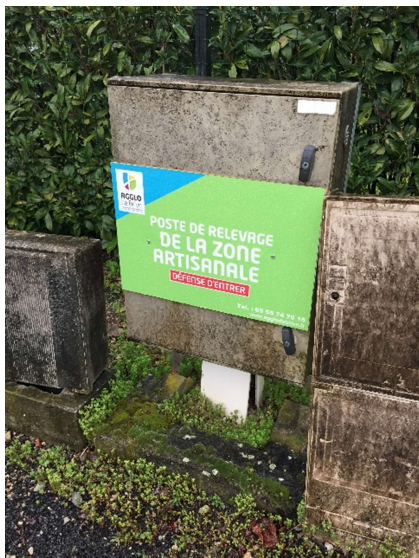
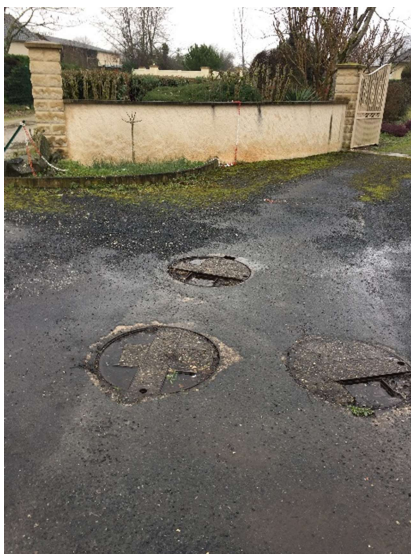
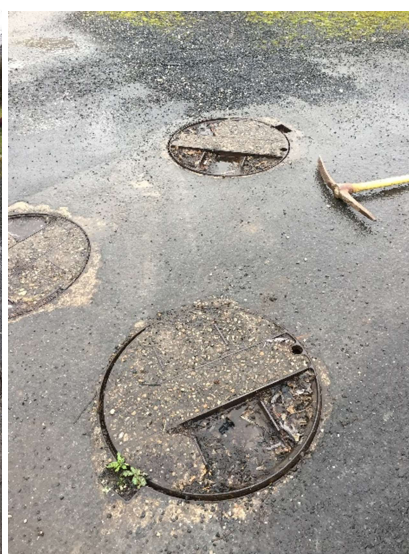
En béton avec trappes en fonte sur la cuve de relevage. Le PR n'est pas équipé de barres anti-chute.

PR de la Zone Artisanale : situation du PR et trappes en fonte de capotage du PR

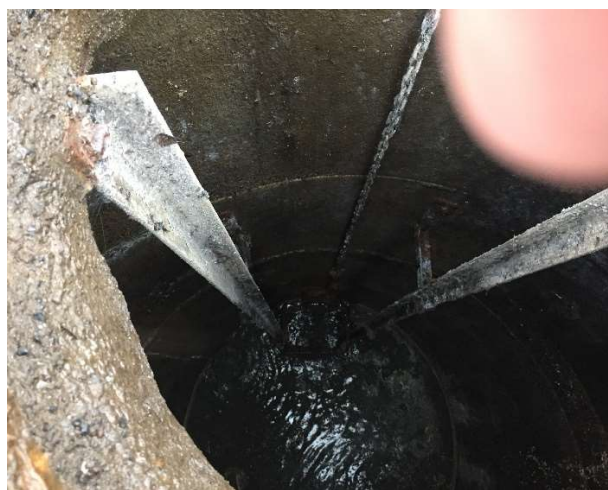
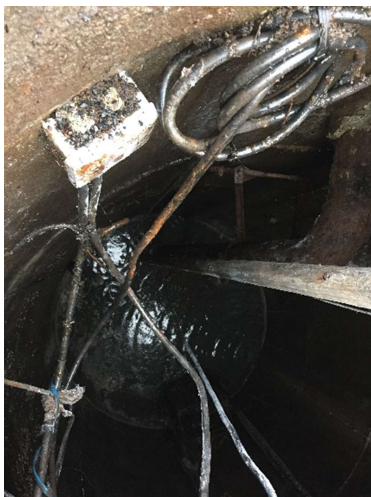
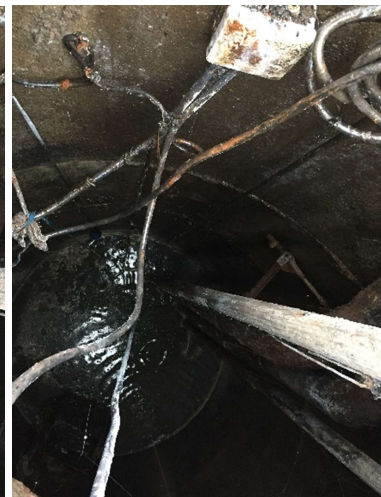
Oui, mais panier dégrilleur HS

Poires de niveau (3).

PR de la Zone Artisanale : panier dégrilleur HS, barres de guidage et chaînes de relevage, poires de niveau (3)

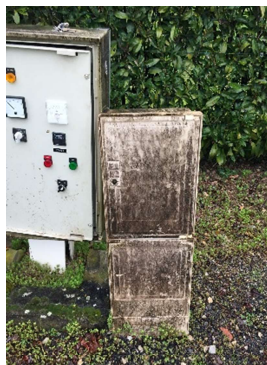
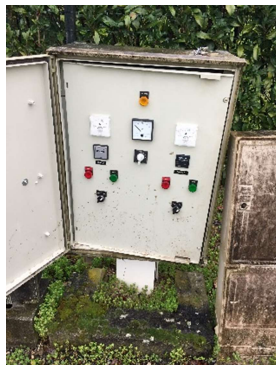
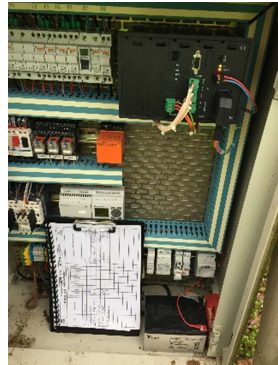
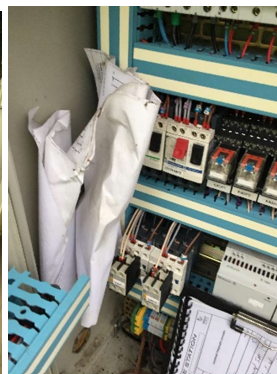
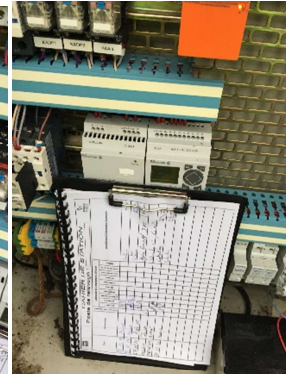
PR de la Zone Artisanale : coffret EDF, armoire électrique, télésurveillance SOFREL S50 et sa batterie, schéma électrique, cahier de relève, et automate MOELLER Easy 400-POW
