## Audit technique – Poste de relèvement

### Poste de relèvement

De Lafarge (Commune de Dampniat)

9 Mars 2020

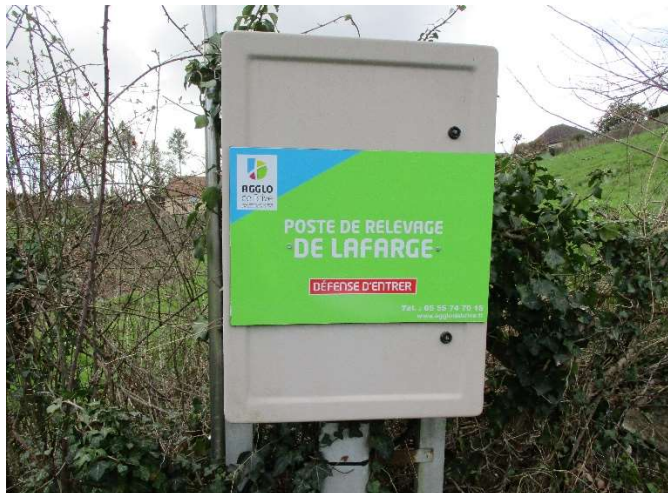
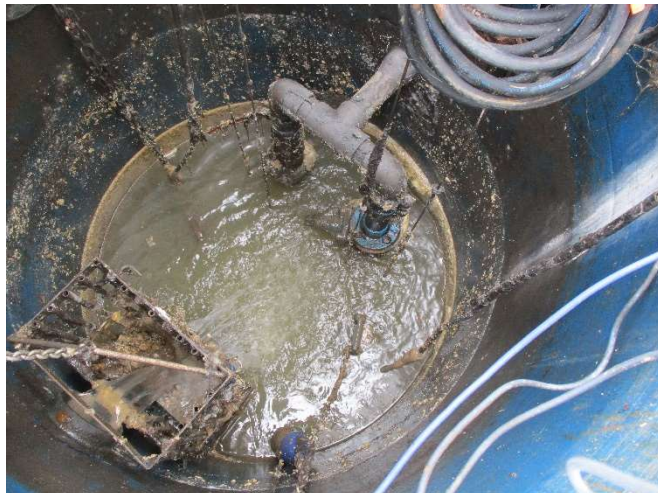
Poste de relevage situé e, contre bas de la D162, route carrossable en tout temps. L'accès au PR se fait ensuite à pied.

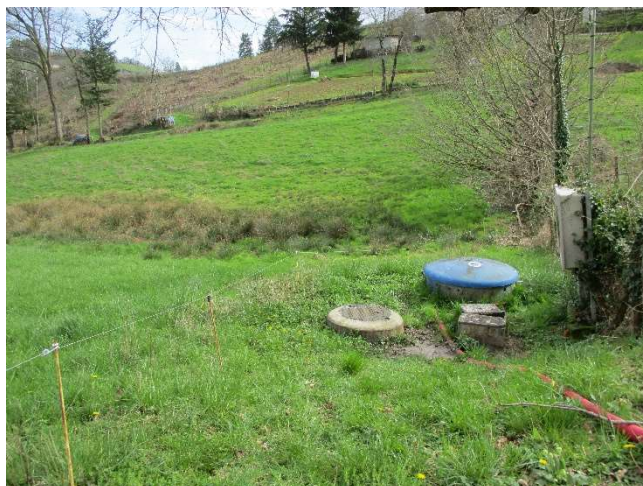
PR de Lafarge : chemin d'accès au PR sans clôture ni portail

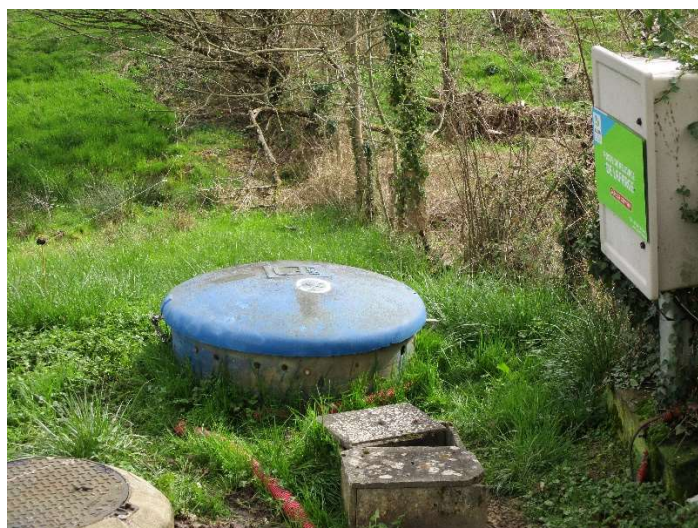
En polyester avec plaque en polyester sur la cuve de relevage fermée par un cadenas. Le PR n'est pas équipé de barres anti-chute.

PR de Lafarge : plaque en polyester sur le PR fermée par un cadenas et regards arrivée EU et AEP

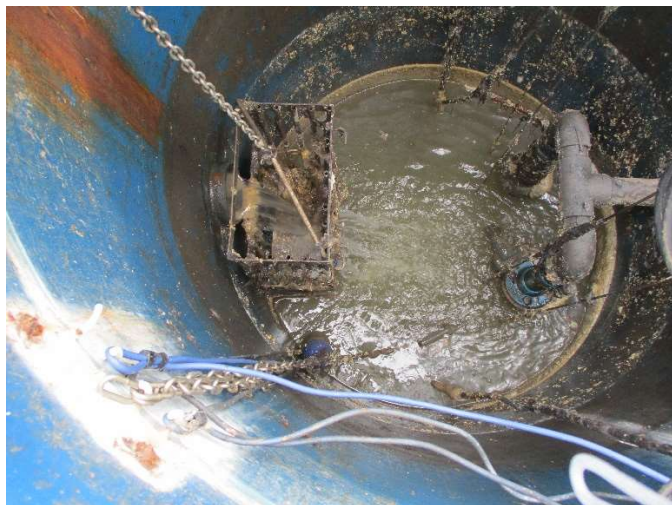
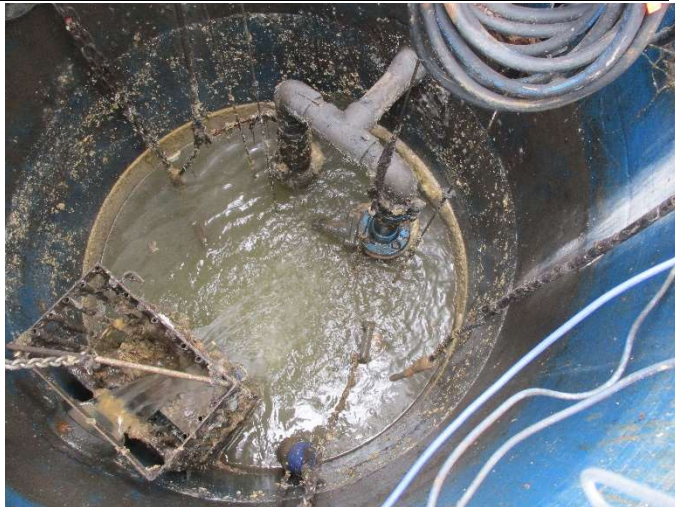
L'écart entre l'inventaire des équipements « assainissement » transmis et la réalité du terrain concerne les barres de guidage en galva mentionnées dans l'inventaire alors qu'il n'y en a pas.

PR de Lafarge : panier dégrilleur, pas de barres de guidage, chaînes de relevage (3), poires de niveau (3)

Cela étant, il conviendrait de rajouter dans l'inventaire :

- Le nombre de poires de niveau (3),
- Le nombre de chaines de relevage (3),
- Le nombre de vannes (2) et de clapets (2) sur le refoulement des pompes,
- L'absence de barreaudage anti-chute.

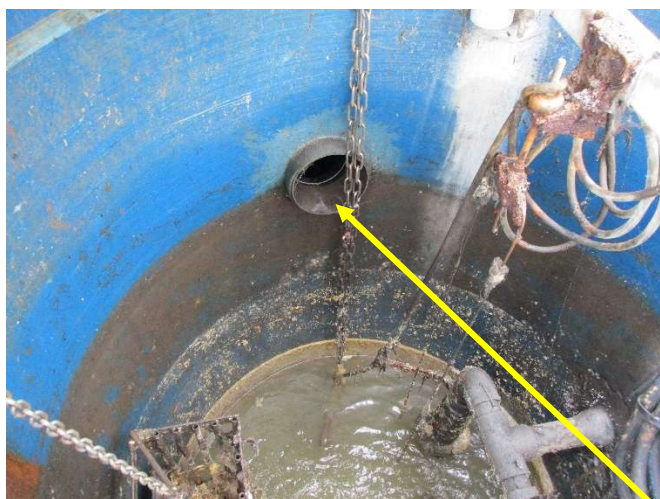
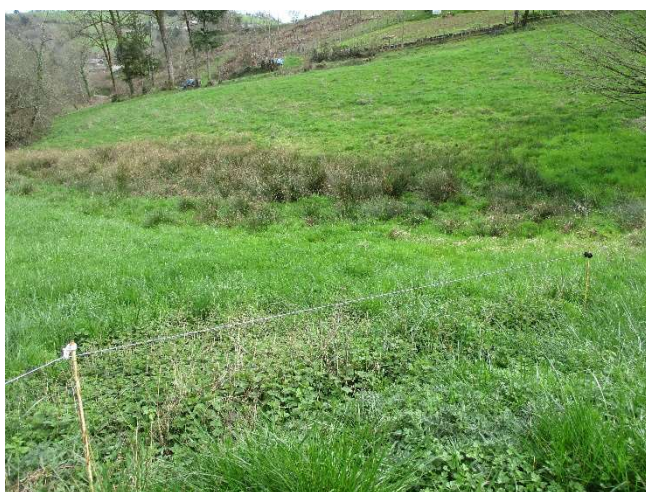
Oui et rejet au fossé

PR de Lafarge : trop-plein et rejet au fossé
