Audit technique – Poste de relèvement

Poste de relèvement

Les Traverses (Commune de Venarsal)

4 décembre 2019

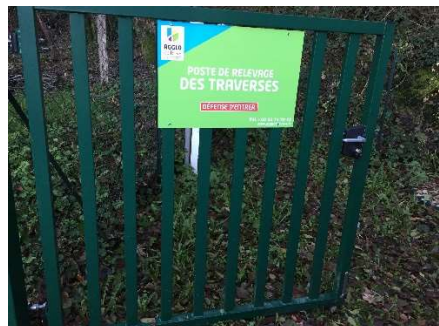
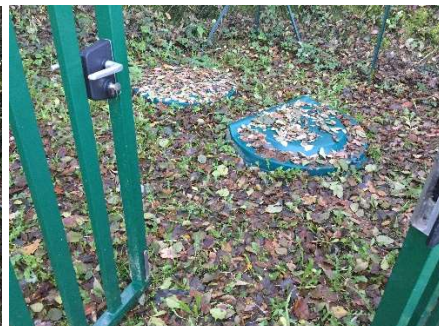
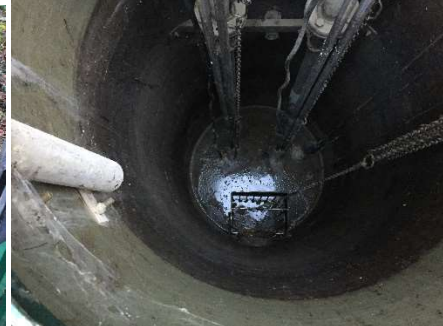
Poste de relevage en bordure d'une route carrossable en tout temps.

Oui sur le domaine public, avec clôture et portillon fermé à clé.

En polyester avec capots en polyester sur la cuve de relevage et la chambre de vannes fermées par un cadenas. Le PR est équipé de barres anti-chute.

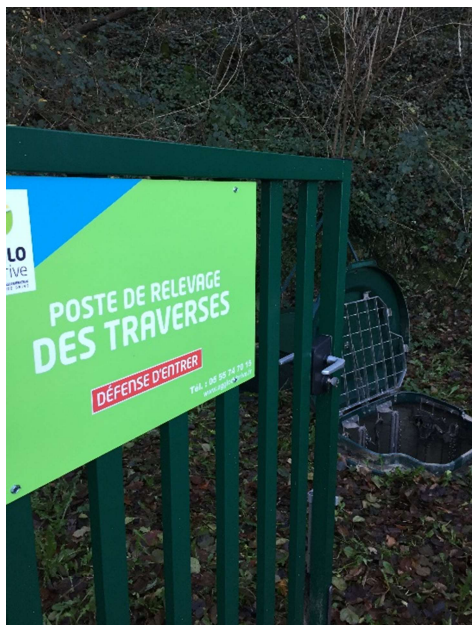
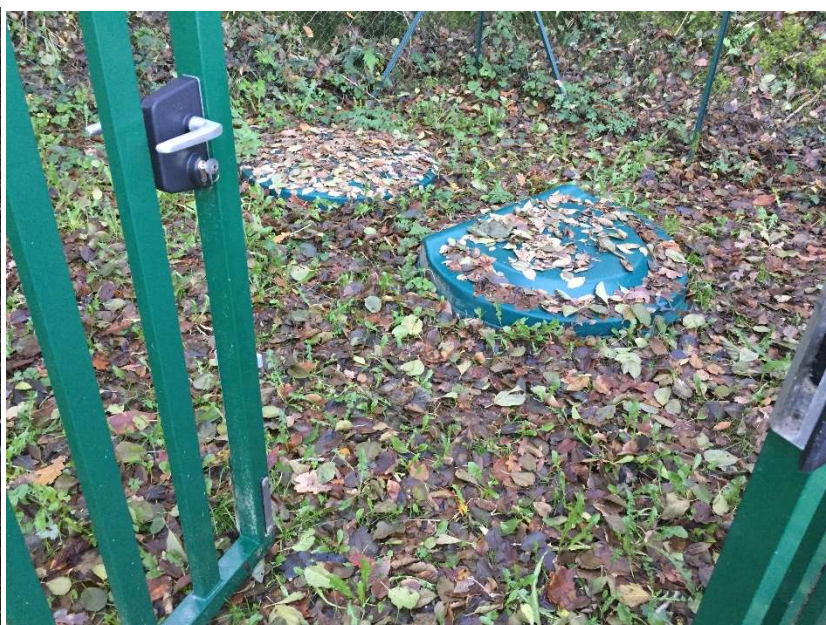
Sans difficulté le PR est très accessible.
Le PR est équipé de barres anti-chute

PR Les Traverses : cloture et portail, barres anti-chute et capotage PR et chambre de vannes

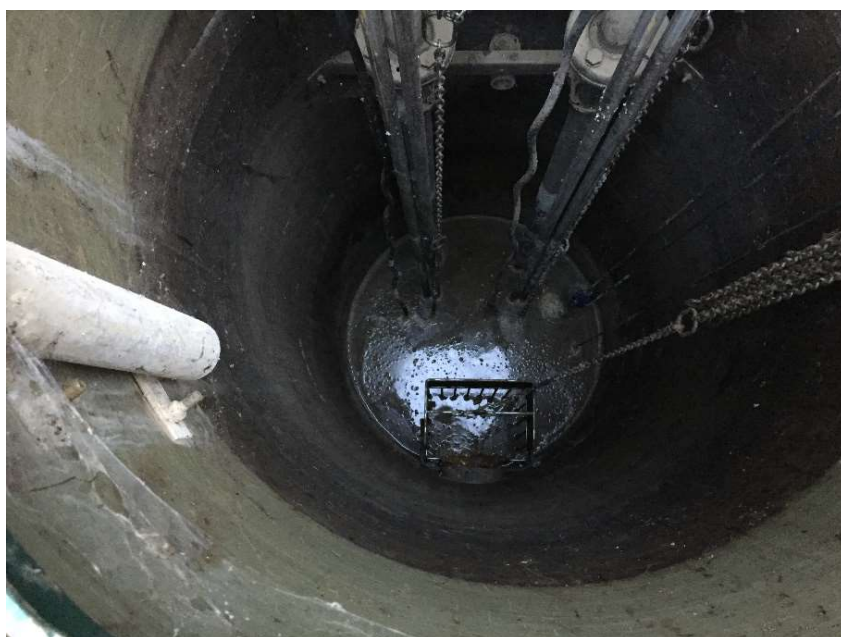
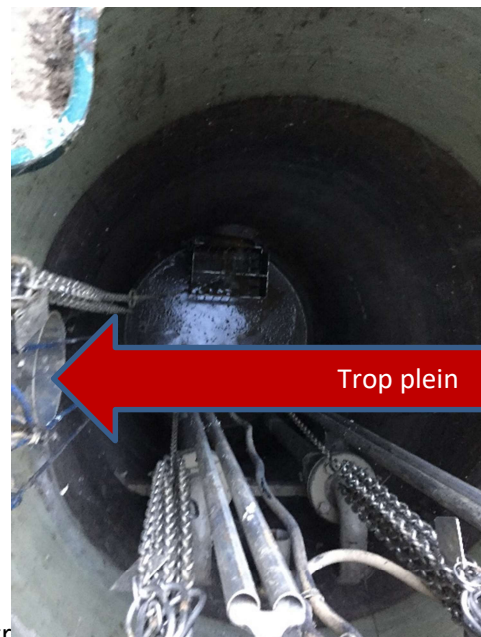
Oui, panier dégrilleur en inox

Poires de niveau (3) et une sonde piézométrique

PR Les Traverses : panier dégrilleur, barres de guidage et chaînes de relevage, poires de niveau (3)

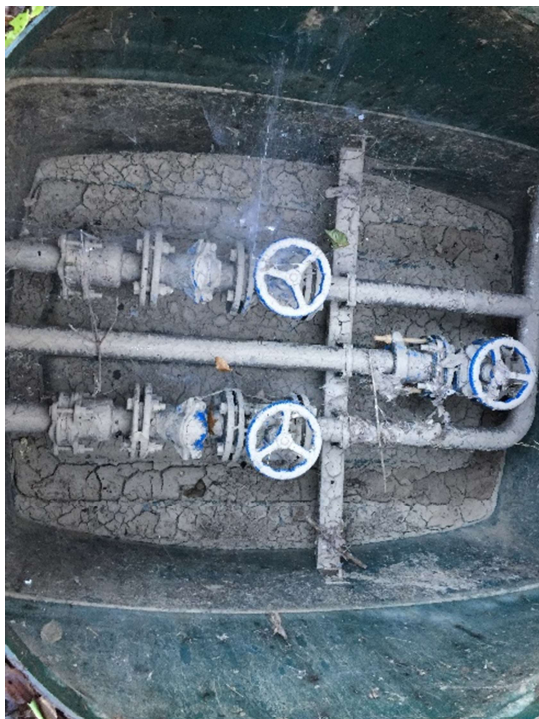
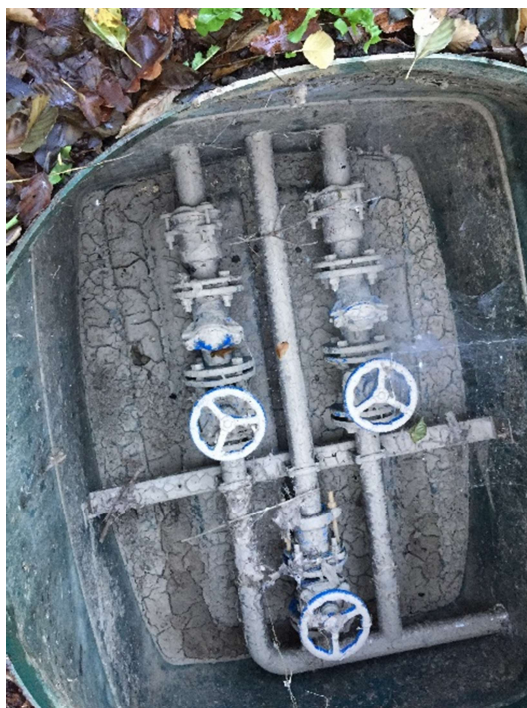
Clapet (2) et vanne (3) dans la chambre de vannes située à l'extérieur du poste et fermée par un capot en polyester fermé à clé par un cadenas.

PR Les Traverses : Chambre de vannes avec vannes (3) et clapets (2)

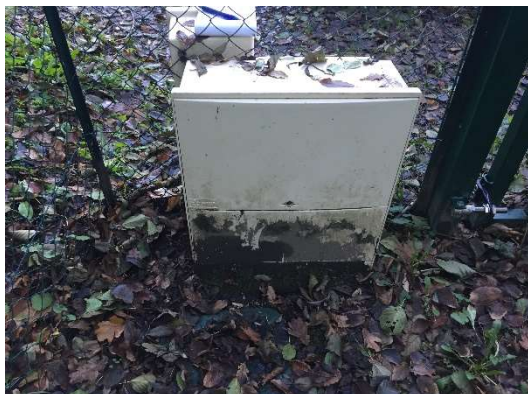
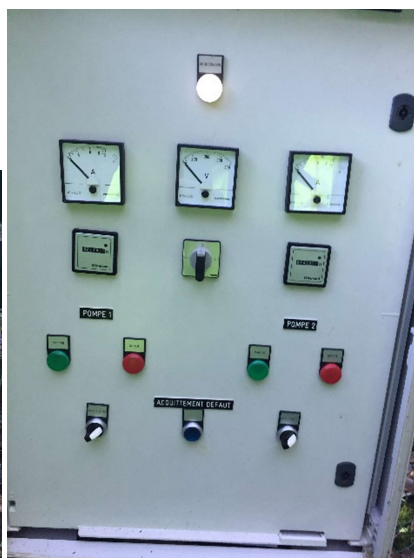
Oui, SOFREL S550

PR Les Traverses : coffret EDF, armoire électrique, télésurveillance SOFREL S550, schéma électrique et cahier de relève, et batterie télé-surveillance

- Le SOFREL S530 mentionné et à remplacer par un SOFREL S550,
- La sonde piézométrique à rajouter.
